Flight COMMENT

PROPOS de VOL

6/1992

The Canadian Forces Flight Safety Magazine

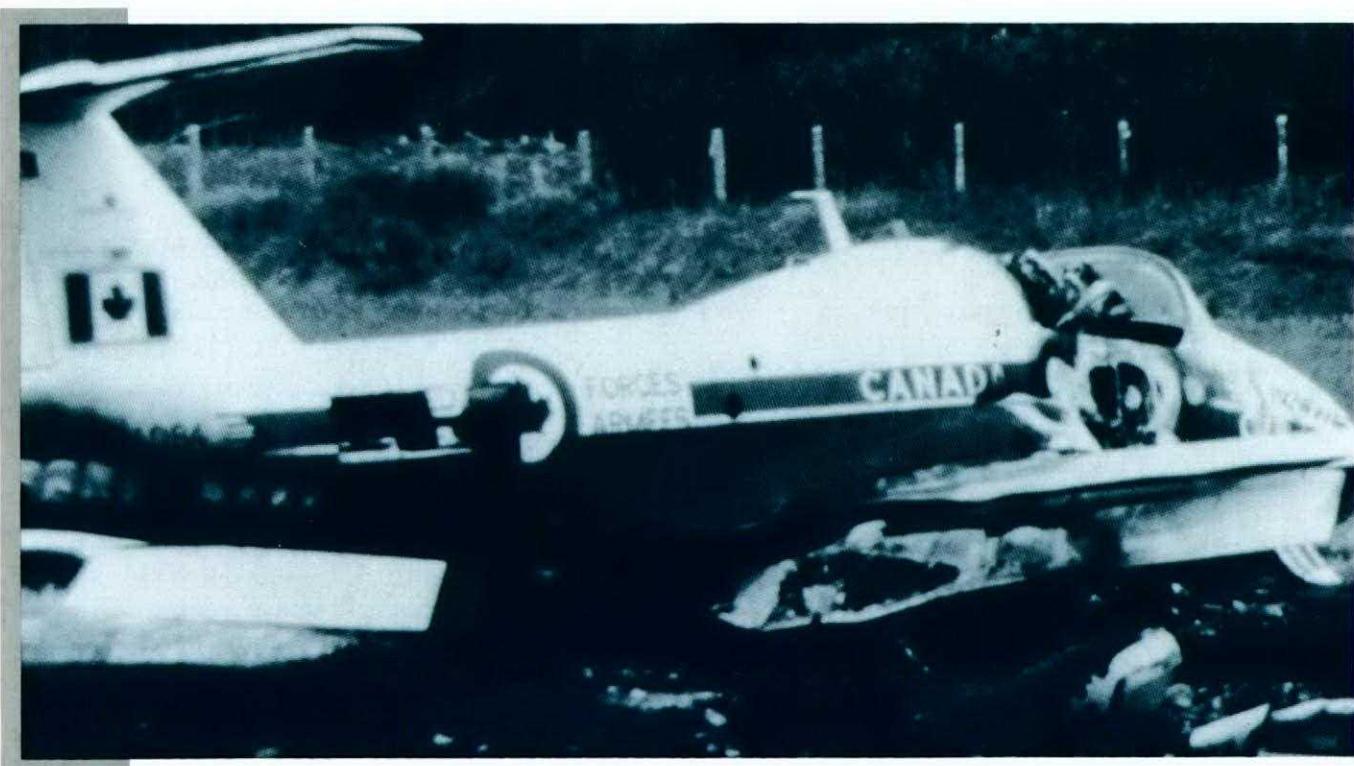
Following an uneventful VFR transit from CFB Greenwood to the uncontrolled airport at Bonaventure, Que (located on the south shore of the Gaspé Peninsula) the two Snowbird Coordinators completed a snowbird pitch in echelon right for a planned wing landing on Runway 32. While the aircraft were on final approach, witnesses observed the lead aircraft (Snowbird 10) to have its landing gear down and the number two aircraft (Snowbird 11) to have its landing gear retracted.

Both aircraft continued their approach until touchdown. After Snowbird 11 contacted the runway with the landing gear retracted the fuel in the external tanks ignited and the aircraft slid for approximately 2000 feet before finally coming to a rest 30 feet off the right side of the runway. As it came to a stop the pilot jettisoned the canopy and completed an emergency ground egress uninjured. The aircraft continued to burn for another 10 minutes before the fire was extinguished by the local volunteer fire department. The aircraft sustained "A" category damage.

This aircraft had experienced a series of minor malfunctions with the landing gear and the associated warning systems on the three missions previous to the accident flight. These had involved false "unsafe" warnings and trouble with the "D" doors. A right "D" door microswitch was changed prior to the flight.

A detailed technical investigation of the landing gear mechanical, hydraulic and electrical systems found no abnormalities. However, the post-crash fire severely damaged several key electrical components and fault analysis strongly suggests that the malfunction lies in this area. QETE is examining the damaged components, but the precise failing has yet to be determined with certainty. There is no evidence to suggest that the landing gear would not have lowered if the emergency extension system had been used.

D'après l'examen de l'épave et des marques laissées sur la piste, il est évident que les trappes des atterrisseurs principaux (trappes "D") étaient ouvertes (vers le bas), mais que le train d'atterrissage était rentré et verrouillé lorsque l'avion a touché la piste.

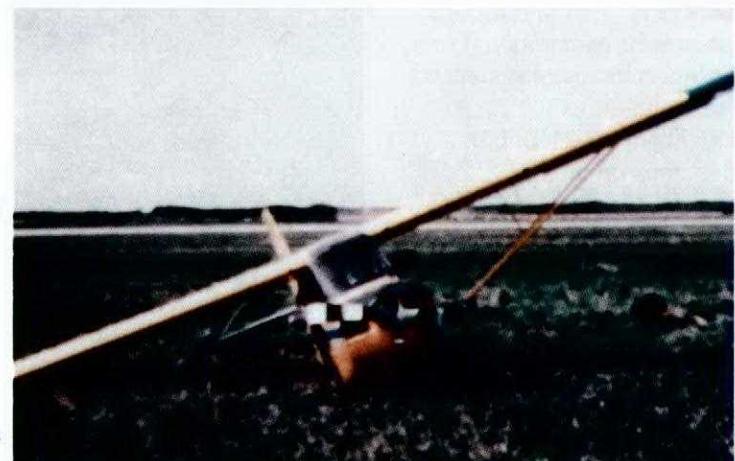
The pilot then completed a normal three point landing and retracted the flaps. While slowing through approximately 30-40 mph directional control was lost. The starboard wing and wheel lifted off the runway and the aircraft veered sharply to the left. The pilot applied partial power plus full right rudder and aileron and was able to stop the swing just before departing the runway 70° to the left of runway heading. At this point full power was applied to overshoot and after a few bounces the aircraft got airborne, climbed to about 20 ft and began a series of lateral oscillations before fully stalling and impacting the infield, breaking the starboard undercarriage and the right wing. The pilot bumped his forehead during the impact and egressed safely.

The investigation determined that the aircraft performed a classic ground loop. Conditions (cross wind and diversion of attention) were ideal for the development of the ground loop. The focus of the investigation then shifted to the pilot's training and his decision to initiate the overshoot.

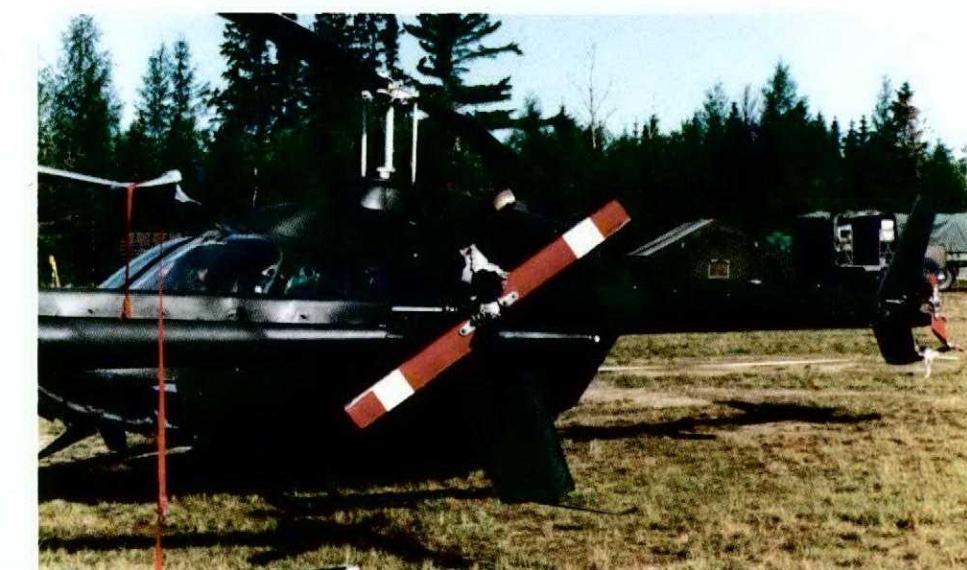
The accident aircraft was involved in a VIP tasking during field exercise training. Weather for the mission was VFR and the winds were calm. Shortly after taking off to the hover, the aircraft drifted forward and struck an aircraft parked in the spot directly ahead.

The pilot performed the pre-flight walk-around on his aircraft and failed to remove the precipitation (dew) from the windscreen. This resulted in severely limited forward visibility. The pilot lifted the aircraft into the hover expecting the rotor wash to clear the windscreen, however it did not. The aircraft drifted forward until the lower wire cutter contacted the tied down main rotor of the parked aircraft. Immediately upon impact, the pilot initiated a large aft cyclic input causing his tail rotor to contact the ground and sever the tail rotor drive shaft. The aircraft was landed hard causing further damage to the skid gear. The result was "C" category damage to both aircraft.
