Flight COMMENT PROPOS de VOL

Air Command Flight Safety Commandement aérien Sécurité des Vols

Accident Resume - CH136214 Résumé d'accident

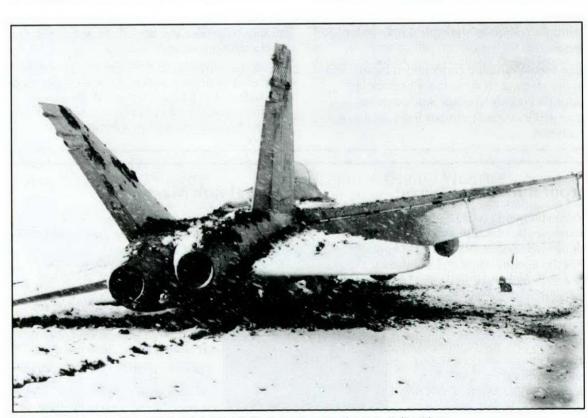
Rear view, approx. one hour post accident. / Vue de l'arrière, approx. une heure après l'accident.

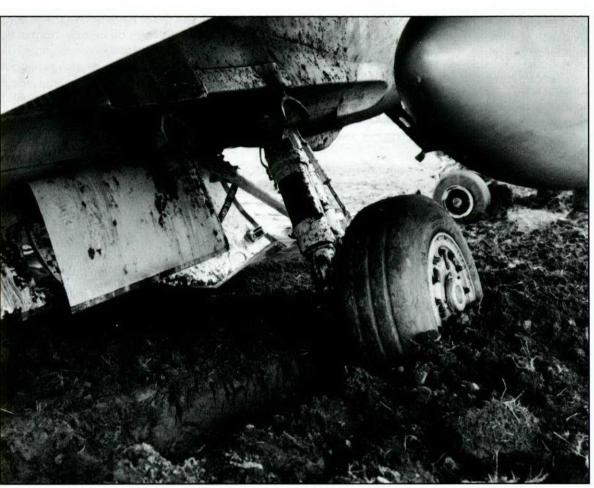
View of right hand main/nose gear. / Vue du train d'atterissage principal droit/nez.

The aircraft, with 9,000 pounds internal fuel, departed the runway at approximately 50 kts, perpendicular to runway heading with the left main wheel leading. The left wheel dug a trough in the mud until it collapsed which rapidly rotated the aircraft to runway heading. CF188935 came to rest on the left wing, the left external tank and the remaining landing gear. The aircraft sustained "B" Category damage.

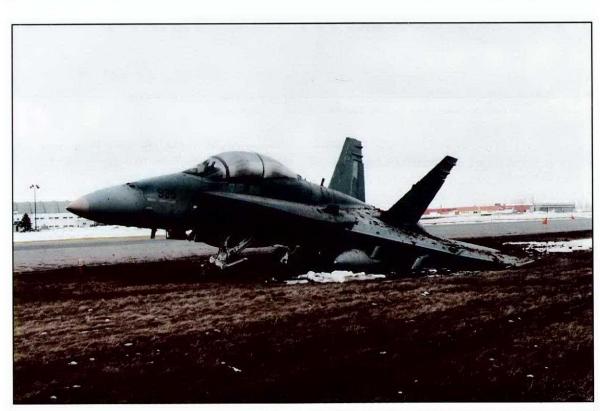
Frontal view, approx 24 hrs post accident - main gear, left wing. / Vue frontale, approx. 24 hrs après l'accident - train principal, aide gauche.

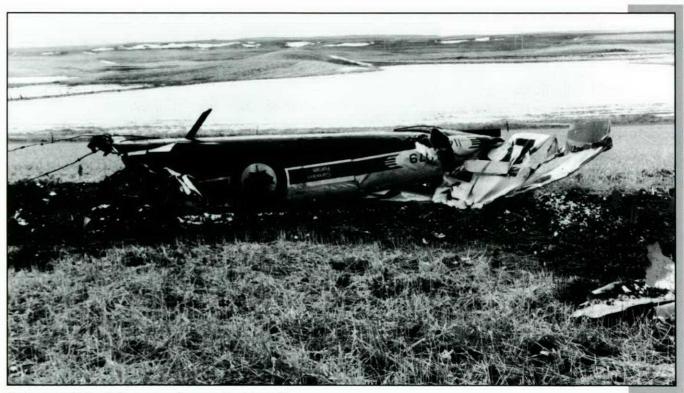
Tail section of CT114079. / Section de queue du CT 114079.

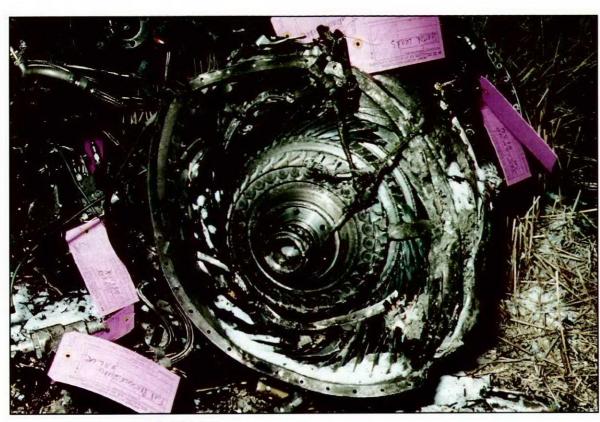
Engine of CT114079. / Moteur du CT114079.

attempted a Procedure 1 relight but the RPM stabilized at only 46 or 47 percent (55 percent is idle) and the EGT remained at about 700 degrees. Finally, the throttle was advanced a few times in a last ditch attempt to get usable thrust but the engine still did not respond.

Appropriate steps will be taken to ensure that the feedback cables in the Tutor fleet are sound. Long term preventive measures will be dependant upon determination of the reason for the fatigue failure.

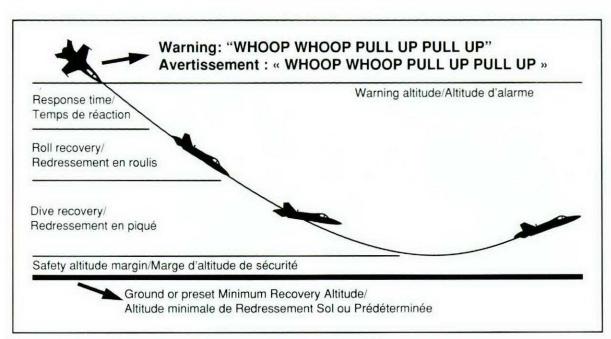
Recovery following a CFIT warning. / Redressement après une alarme du GPWS.
