Sécurité aérienne

Nouvelles

Numéro 1/2000

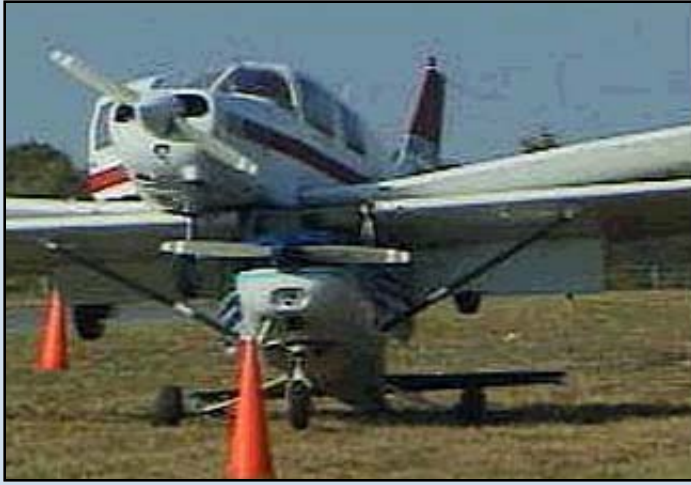
Exemple classique d'un conflit de visibilité entre les aéronefs à voilure haute et les aéronefs à voilure basse de l'aviation générale. Abordage incroyable à l'aéroport municipal de Plant City, en Floride, le 11 décembre 1999.
