RAPPORT D'ENQUÊTE MARITIME M16A0141

Croisement en situation rapprochée

Navires à passagers *Grandeur of the Seas* et
Summer Bay

Port de Halifax (Nouvelle-Écosse)

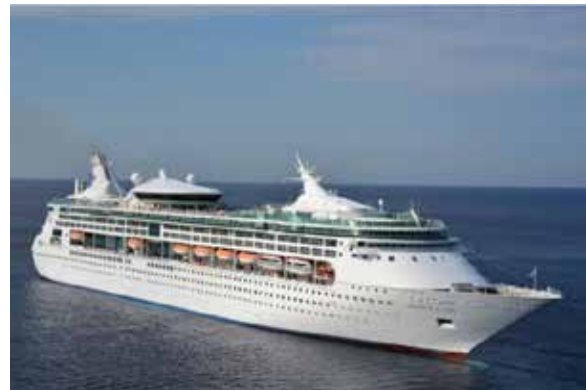
Le *Grandeur of the Seas* (figure 1) est construit de telle façon que sa superstructure s'étend sur toute la longueur du navire, à l'arrière d'un court pont avant.

Le navire est alimenté par quatre génératrices diesels-électriques produisant 50 400 kW de puissance. Deux propulseurs de poupe et 3 propulseurs d'étrave permettent au navire de manœuvrer lorsque sa vitesse avant ne dépasse pas 7 nœuds. La vitesse normale du navire est d'environ 22 nœuds.

Étant donné la taille de ce navire, il lui faudrait presque 4 minutes et 1171 m pour s'arrêter lorsqu'il se déplace à une vitesse de 19 nœuds. Il faudrait à ce navire 2 minutes et 17 secondes pour virer à 90° à 12 nœuds, et il couvrirait une distance de 690 m vers l'avant durant ce laps de temps.

Figure 1. *Grandeur of the Seas* (Source : Tore Hettervik)

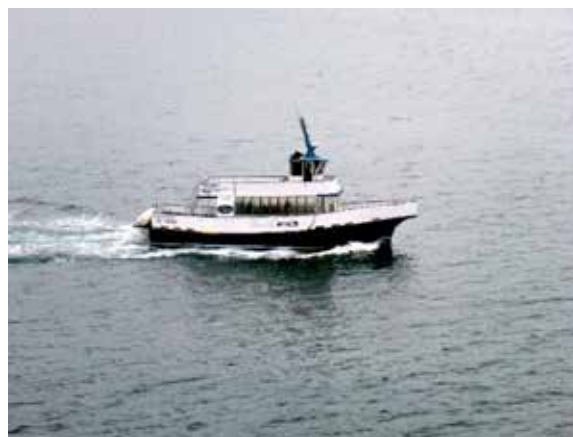
Le *Summer Bay* est un petit navire à passagers touristique (figure 2) qui manœuvre au port de Halifax (Nouvelle-Écosse).

Figure 2. *Summer Bay*

Ce navire a une coque en fibre de verre et comporte 2 ponts. Le pont principal est recouvert d'une cabine qui comprend des sièges pour les passagers, tandis que le pont supérieur est ouvert et doté de sièges additionnels pour les passagers. On accède au pont supérieur par un escalier situé à la poupe du navire. La timonerie, située à l'extrémité avant du pont supérieur, abrite le poste de conduite.

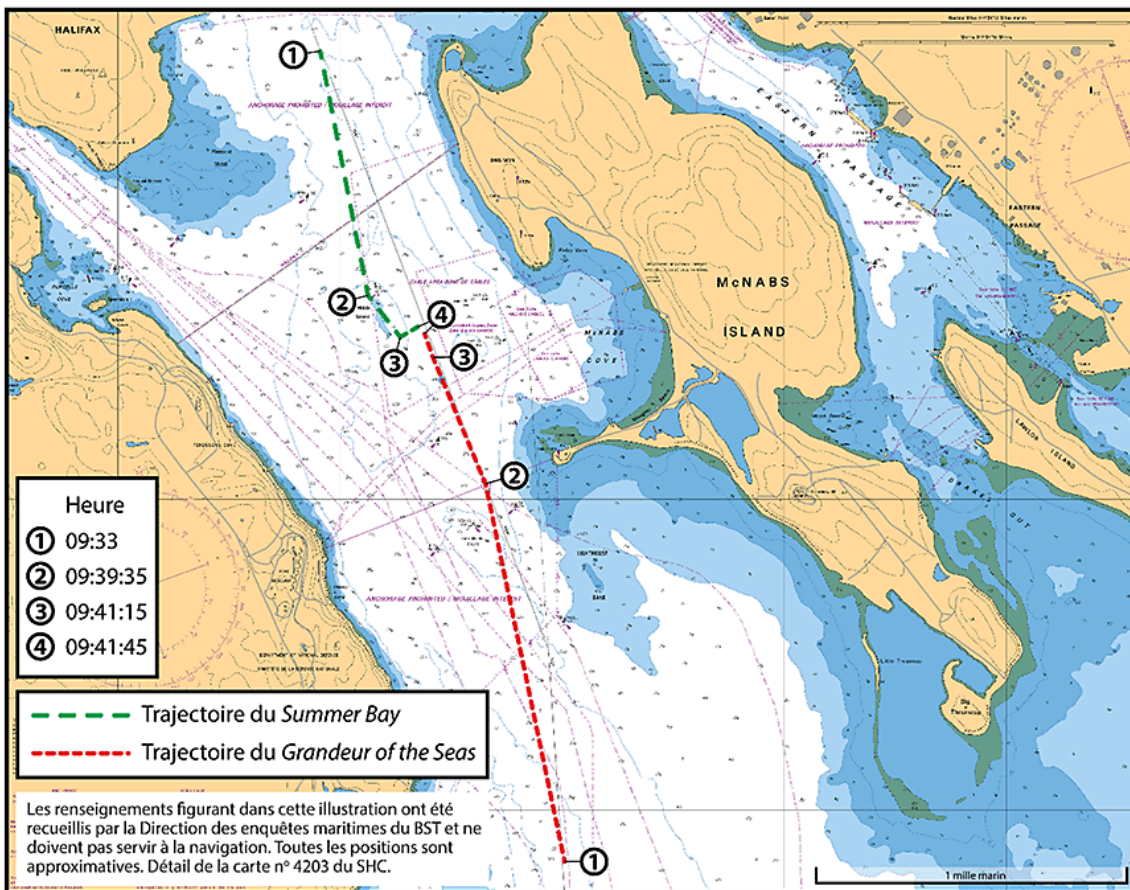
Le pilote du *Grandeur of the Seas* a aperçu une cible radar sortante, à 2,7 nm au nord-ouest (figure 3)². À 9 h 33, il a communiqué avec les Services de communication et de trafic maritimes (SCTM) de Halifax pour se renseigner sur le trafic dans le port. Les SCTM de Halifax ont répondu que le *Summer Bay* était le navire sortant.

Après la prise de ces ententes, vers 9 h 36, le *Summer Bay*, qui maintenait sa vitesse de 7,5 nœuds, a changé de cap à tribord à 170°, ce qui devait permettre un passage bâbord-à-bâbord sécuritaire. L'équipe à la passerelle du *Grandeur of the Seas*, qui suivait la trajectoire idéale selon le dispositif de séparation du trafic, a constaté le changement de cap à son écran radar et a maintenu sa trajectoire et sa vitesse de 10 nœuds. Par la suite, l'équipe à la passerelle du *Grandeur of the Seas* a continué de surveiller la position du *Summer Bay* à l'écran radar jusqu'à ce que la cible disparaisse de l'écran à cause de la proximité du navire.

Vers 9 h 39, le *Grandeur of the Seas* est apparu à l'écran radar du *Summer Bay* à une distance de 0,75 nm. À 9 h 39 min 35 s, le *Summer Bay* a changé de cap à 142° vers le *Grandeur of the Seas*. Lorsque le *Grandeur of the Seas* s'est rapproché à 0,25 nm, le capitaine du *Summer Bay* a aperçu un autre écho à l'écran radar, à un angle d'environ 45° par rapport à l'avant-tribord et à une distance de 0,25 mille.

À 9 h 41 min 15 s, le capitaine du *Summer Bay* a changé de cap à 110° à une distance de 0,12 nm du *Grandeur of the Seas*.

À 9 h 41 min 45 s, le capitaine du *Summer Bay* a changé de cap à 071° et a croisé l'étrave à bulbe du *Grandeur of the Seas* à une distance d'environ 25 m. À bord du *Summer Bay*, on a entendu le signal de brume du *Grandeur of the Seas* environ 10 secondes avant le changement de cap⁴. L'équipe à la passerelle du *Grandeur of the Seas* n'était pas au courant que le *Summer Bay* l'avait croisé sur l'avant jusqu'à ce que le pilote aperçoive le mât du *Summer Bay* qui est apparu sous l'étrave à tribord, après qu'il eut croisé sa route.

Figure 3. Trajectoires du *Summer Bayet* du *Grandeur of the Seas*
