Revue du Génie maritime

Un rare incident imputable aux engrenages de propulsion et un effort collaboratif fructueux

Proposition pour l'amélioration des louvres de contournement manuel du système d'admission et d'échappement du moteur à turbine des navires de la classe *Halifax*

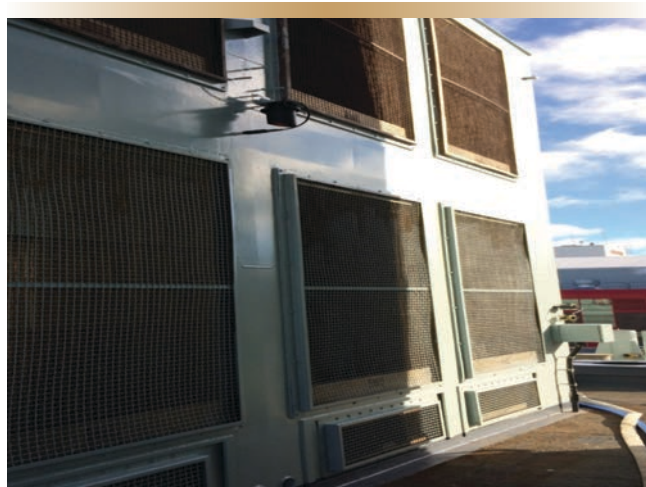
Figure 1. Les arrivées d'air de la turbine à gaz sur le pont supérieur d'une frégate de la classe *Halifax*.

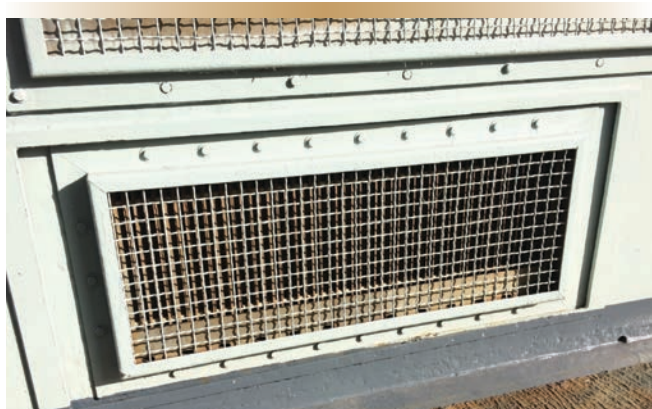
Figure 2. Un louvre de contournement d'admission d'air actionné manuellement.

les FOD sont complètement bloqués, la solution ultime pour alimenter les GT en air continu consiste à ouvrir manuellement le panneau inférieur des louvres (figure 2). Lorsque ces déflecteurs sont ouverts, la première ligne de protection contre l'humidité et les particules est contournée. Toutefois, l'air est essentiel pour le refroidissement et le fonctionnement efficace de la GT.

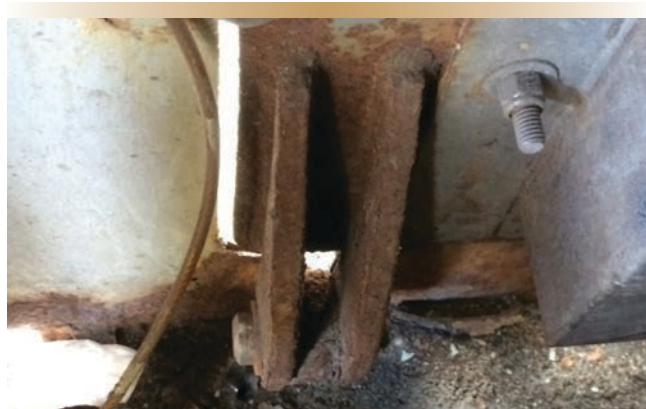
Figure 3. Une charnière et l'axe d'articulation d'un louvre de contournement qui ont saisi sous l'effet de la corrosion.

Dans le cas d'une obstruction des louvres et de l'écran de protection contre les FOD, il faut s'assurer que les louvres de contournement sont ouverts lorsque les câbles à poignée fermée sont tirés. Pour la majorité des navires de la classe *Halifax*, une force importante doit être exercée pour contrer les effets de la corrosion sur les charnières et les axes d'articulation en acier (figure 3). Le type d'acier utilisé n'est pas le matériau le mieux adapté à cet environnement, et raison de l'absence d'un programme d'entretien des louvres de contournement, ces derniers ne s'ouvrent pas. Les matériaux actuellement utilisés pour les axes d'articulation sont de l'austénite 304 et de l'acier doux pour les charnières. Avec le temps, en raison de la corrosion excessive et de l'accumulation de saletés, les charnières et les axes saisissent. Un programme adéquat d'entretien et de lubrification ne fait que ralentir le processus.

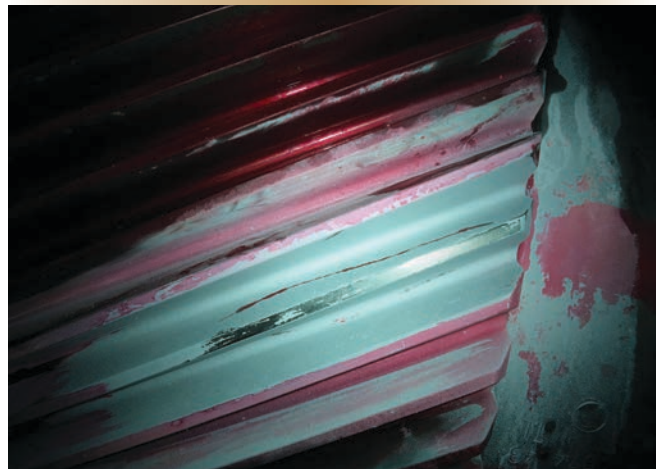
Figure 2. Fissure de surface révélée à l'aide de la détection par ressuage.

La figure 1 montre la fissure à la suite des essais en mer avec l'engrenage marqué de colorant. La figure 2 montre la fissure durant le processus de détection par ressuage. Même si la fissure semble importante, il pourrait s'agir d'une fissure superficielle attribuable au passage d'un corps étranger dans l'engrenage. Lors du premier test de détection par ressuage, aucune fissure plus profonde n'a été détectée, car elle s'était remplie d'huile durant le fonctionnement du navire, empêchant le colorant de pénétrer. Lors des tests de détection par ressuage subséquents et de l'élimination des accumulations d'huile pour permettre la pénétration d'une plus grande de colorant, une défectuosité plus importante a été décelée.

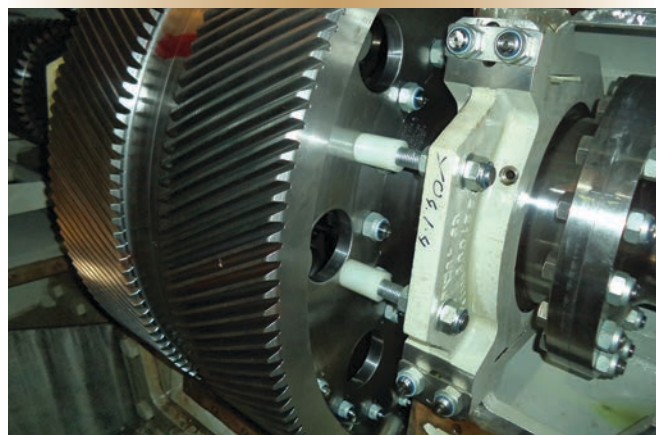
Figure 7. Roue d'engrenage dotée de freins temporaires (pièces de plastique blanc).

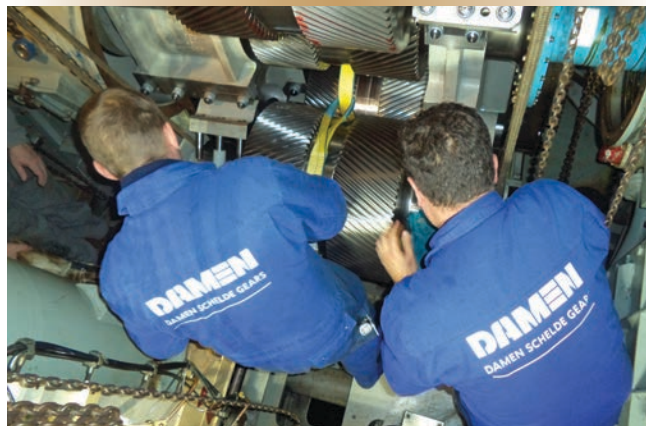
Figure 8. Engrenage baladeur inférieur remplacé dans la boîte de vitesses.
