ENVIRONNEMENT CANADA  
ÉTUDE DES SITES DE DISPOSITION  
DE DÉCHETS SOLIDES SUR LES TERRES  
FÉDÉRALES AU QUÉBEC

PAPPORT FINAL PHASE II

SEPT (7) SITES APPARTENANT  
AU MINISTÈRE DE LA DÉFENSE NATIONALE,  
À AGRICULTURE CANADA ET AU CONSEIL DES PORTS NATIONAUX  
DOSSIER 14SD.KE 303-3-0002

par  
Foratek International Inc.

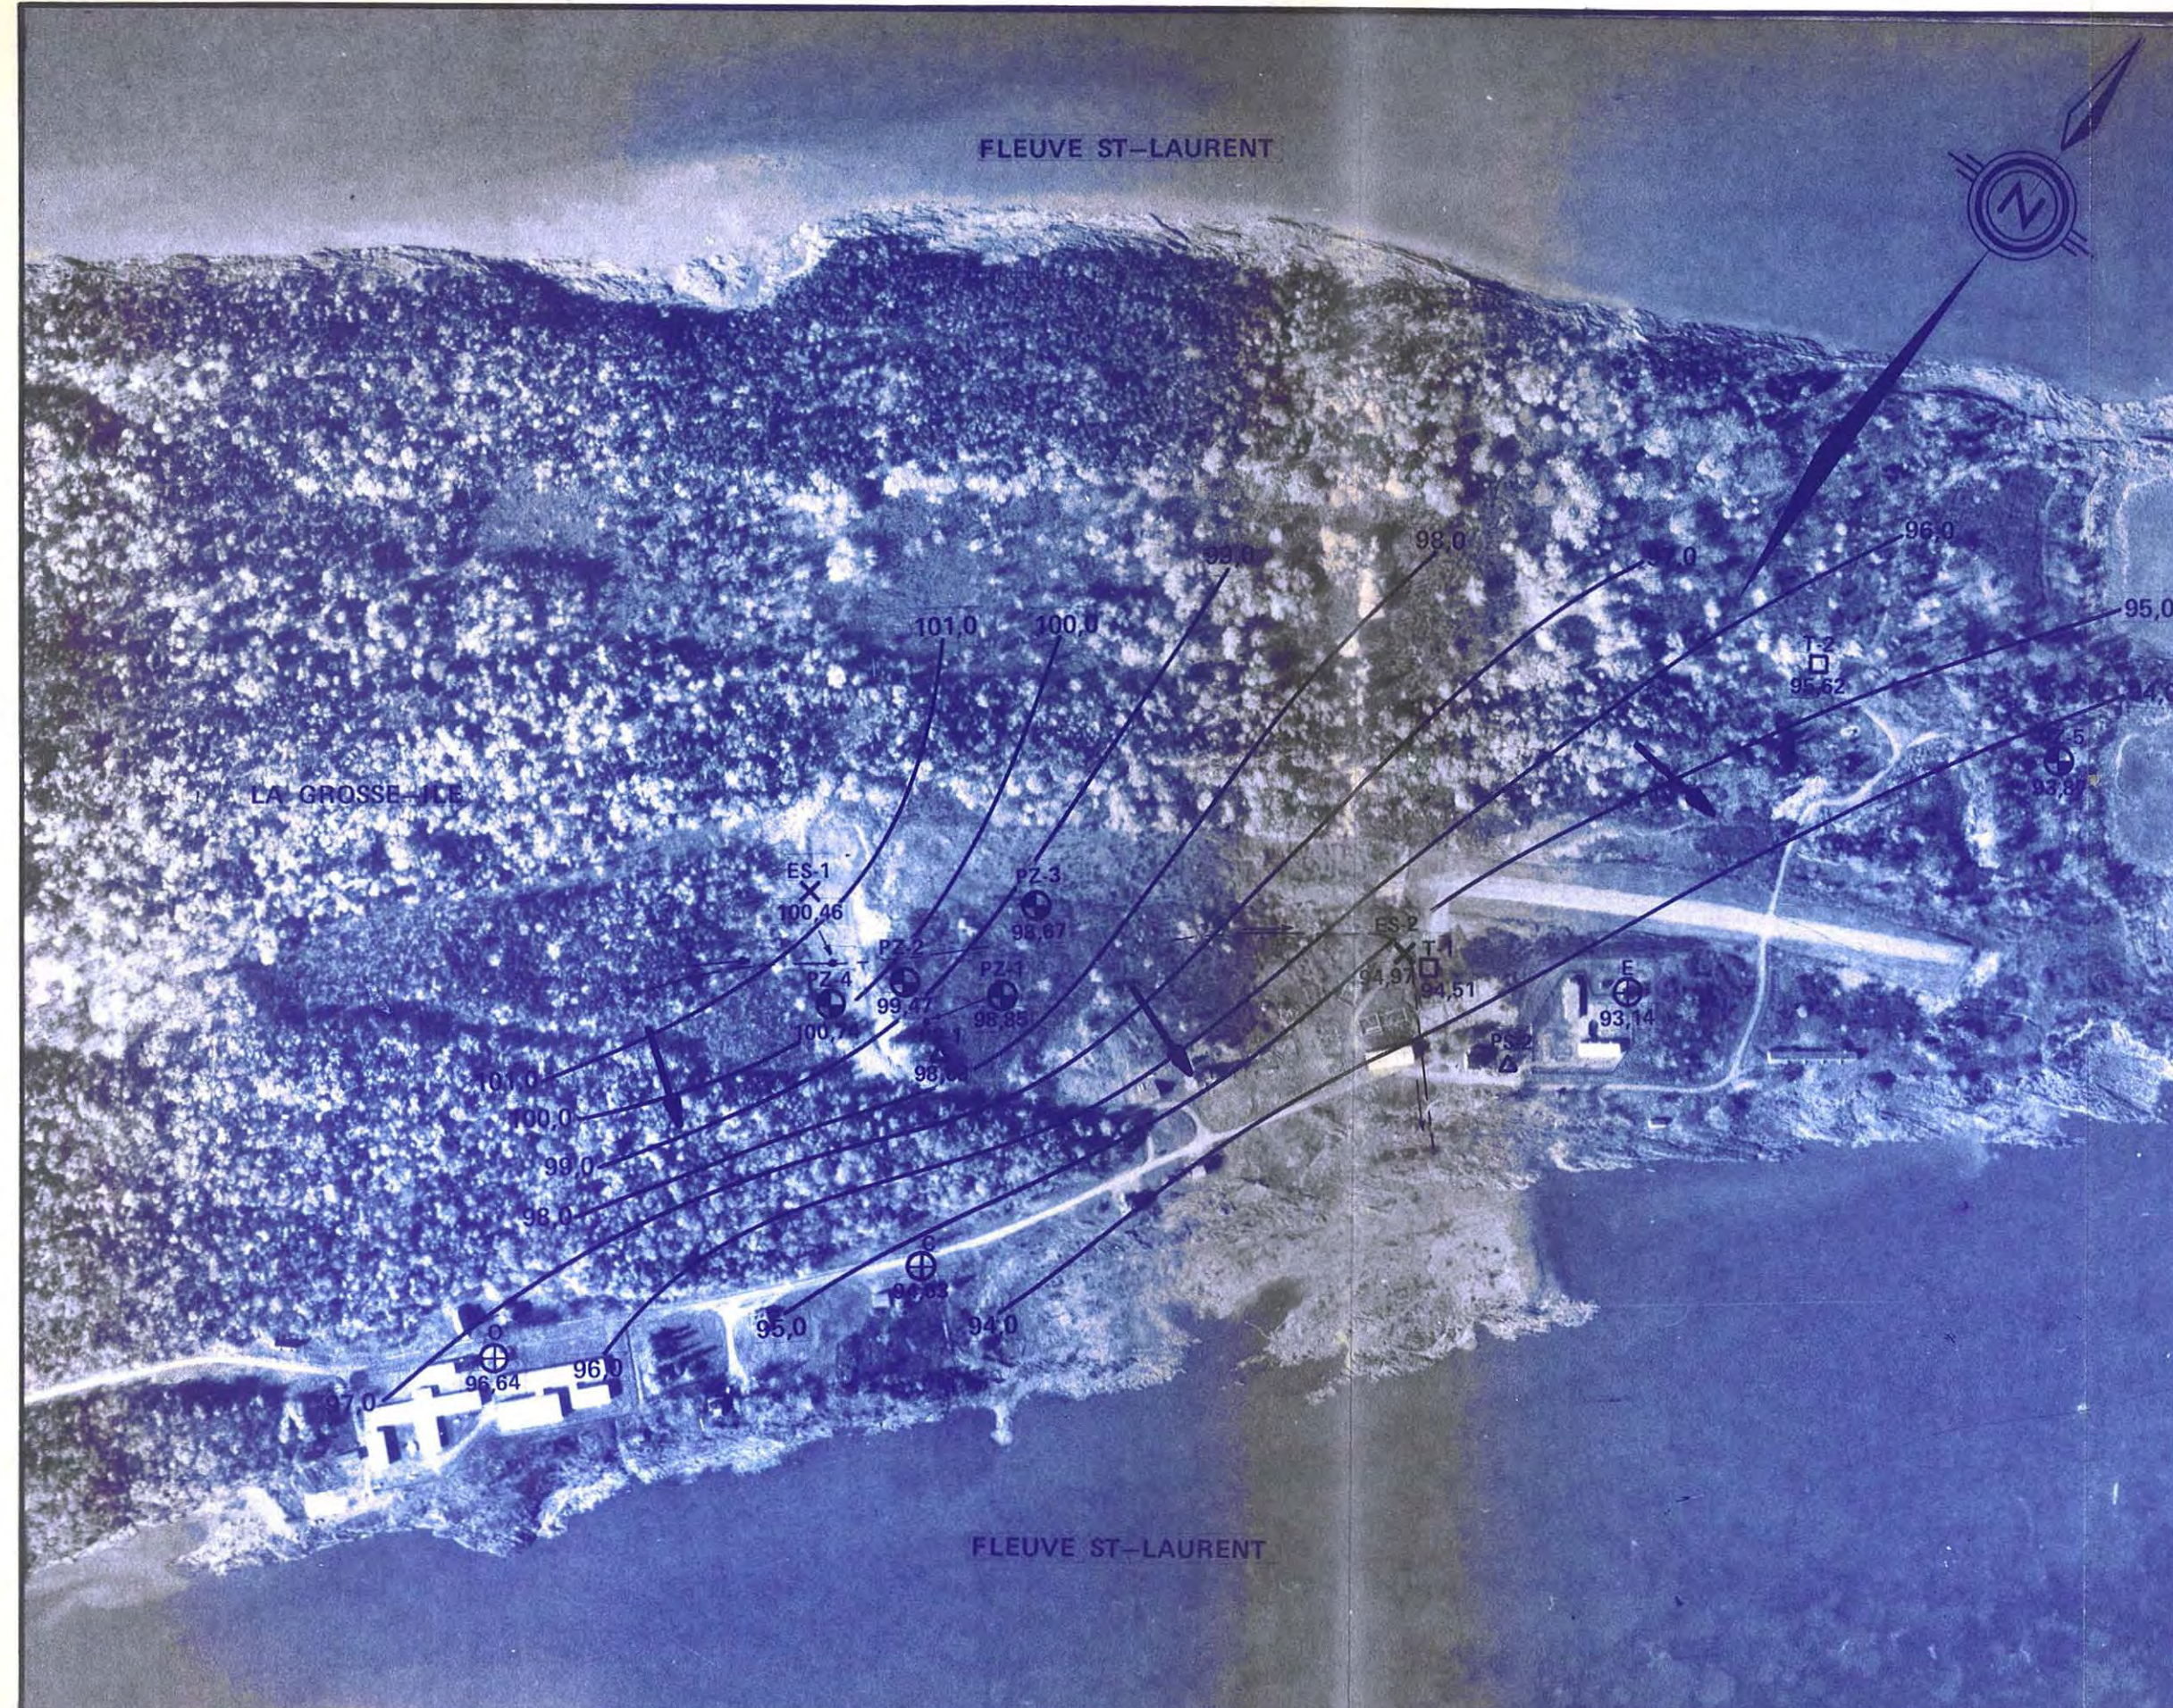
SITES 03-04-01,02,03

FERME EXPÉRIMENTALE GROSSE-ILE

Les puits est et centre sont situés à environ 400 m en aval des écoulements provenant des sites Nos 1 et 2. Le puits ouest est situé en amont des écoulements par rapport au site No 3, mais à moins de 100 m de celui-ci.

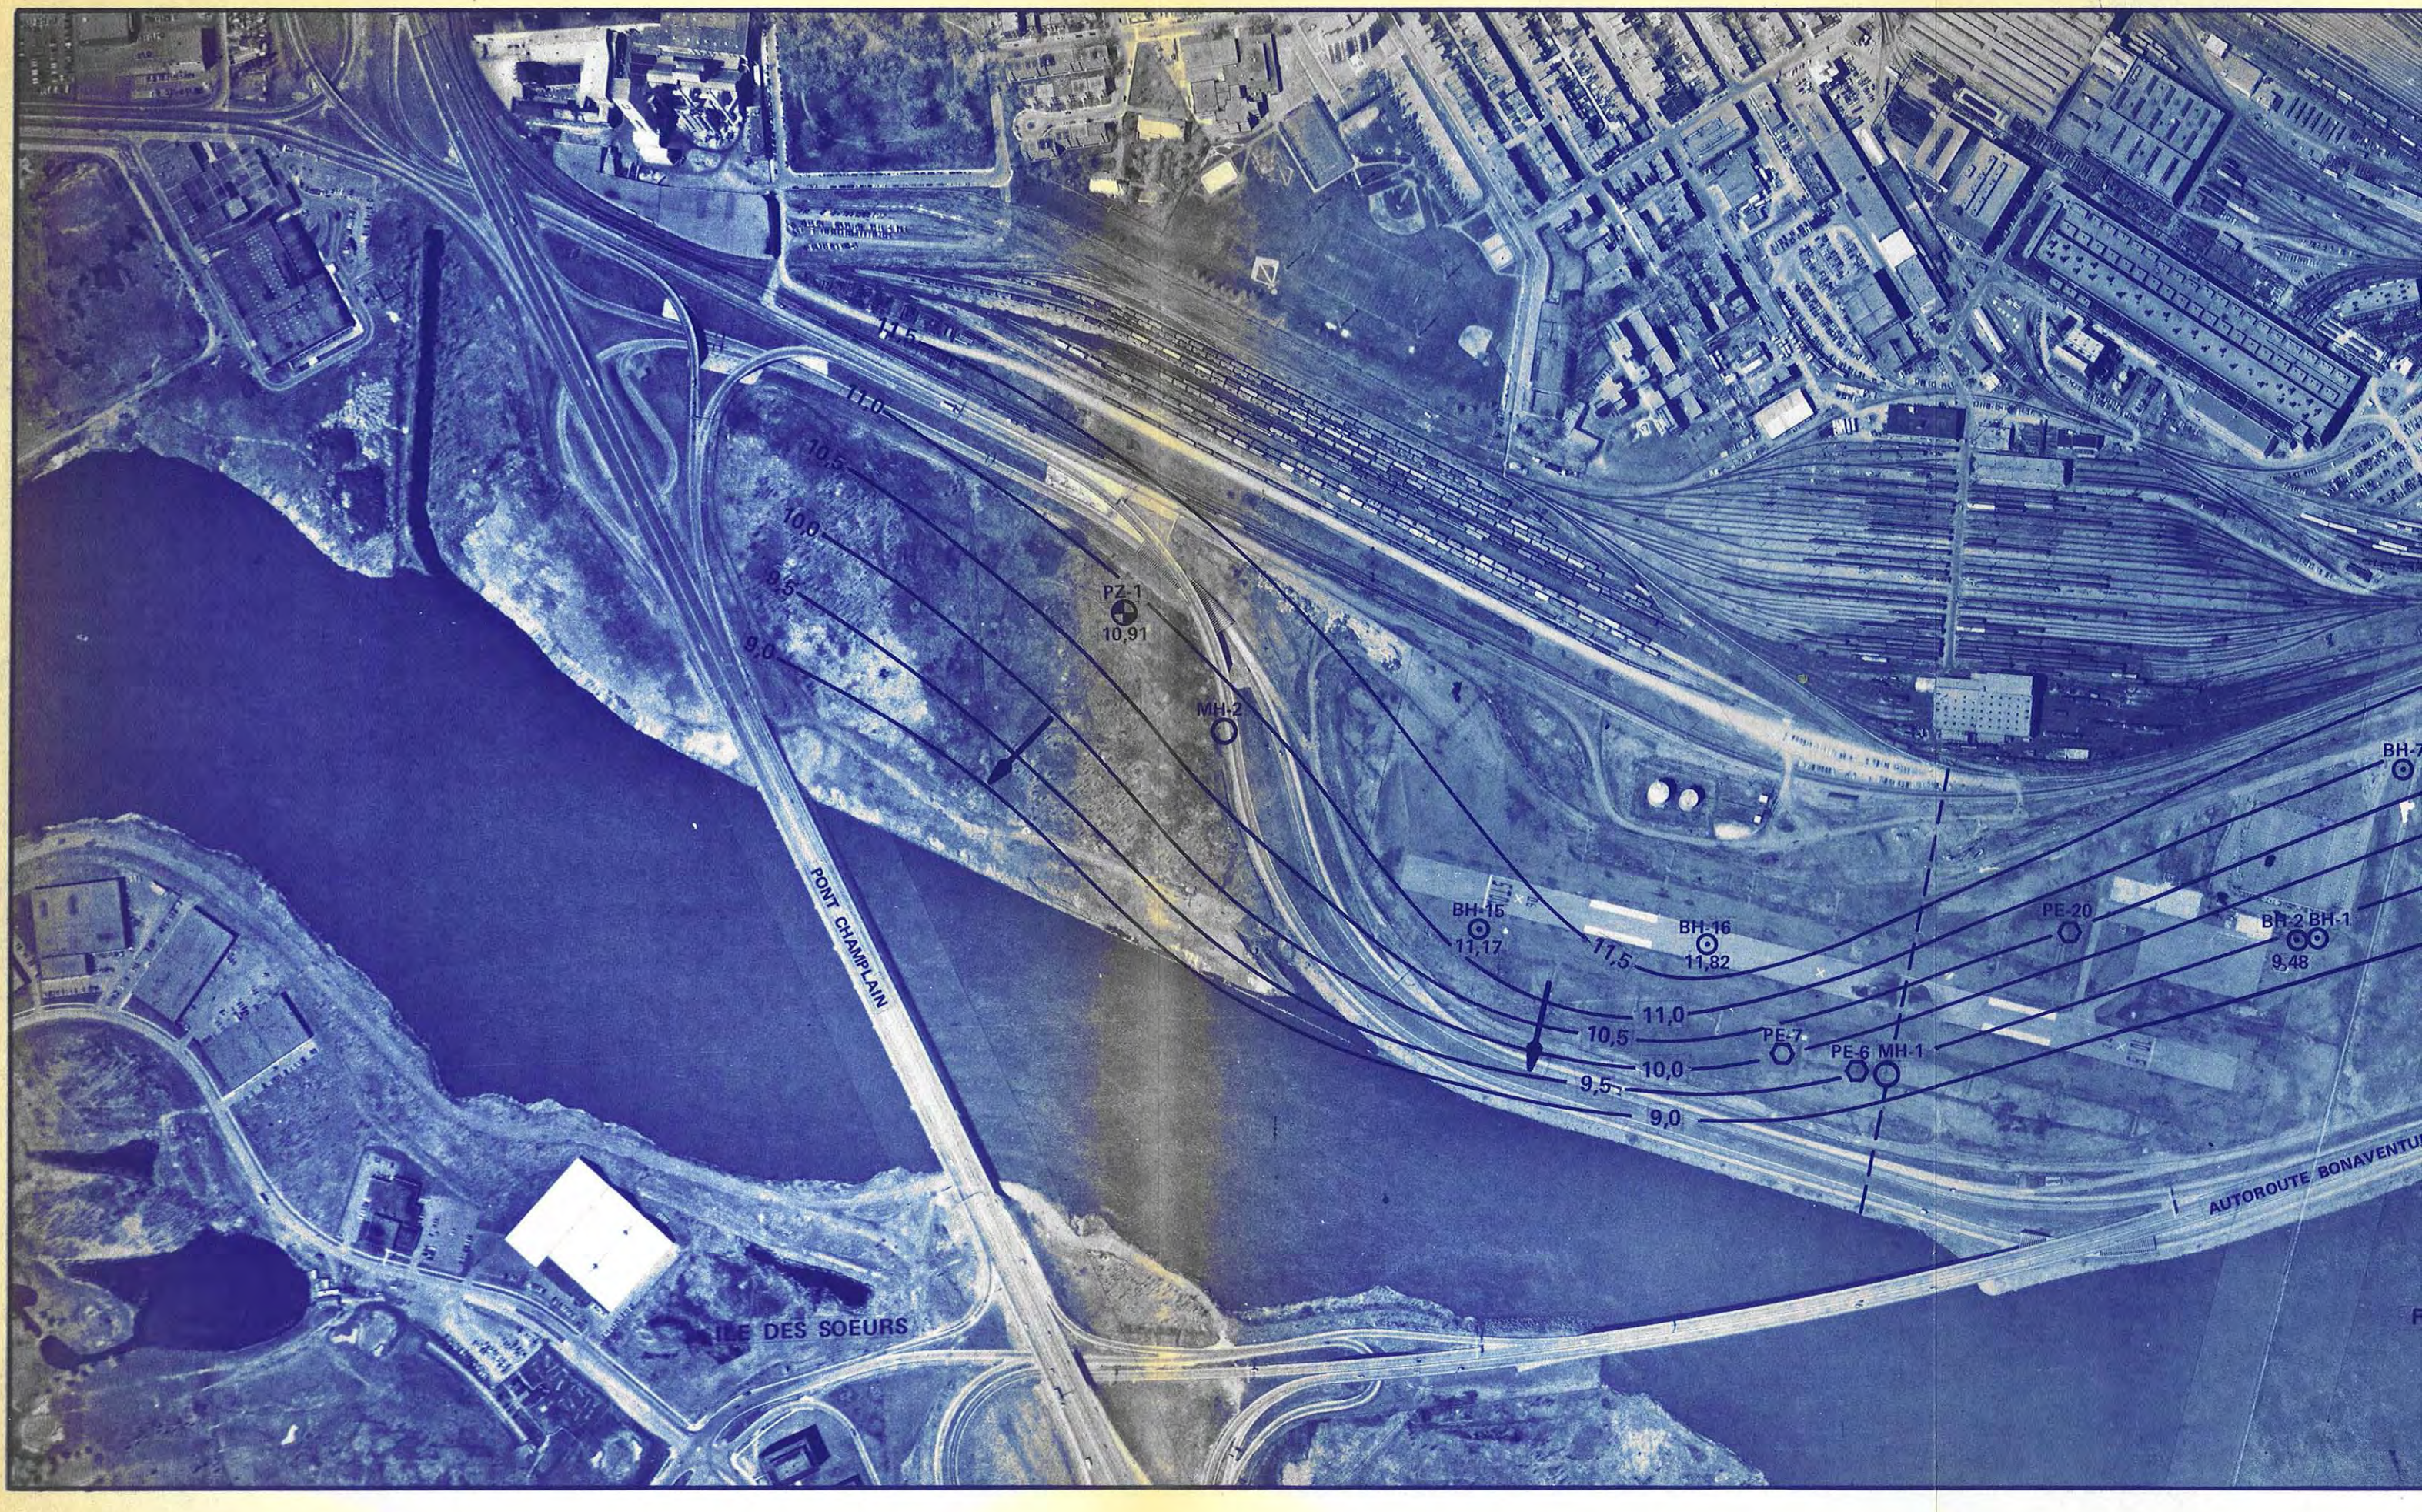
FIGURE 26

Les valeurs de conductivité hydraulique obtenues lors des essais de perméabilité réalisés en place sur les piézomètres aménagés par Foratek International sont de l'ordre de  $1 \times 10^{-5}$  cm/sec., correspondant à l'horizon inférieur des déchets dans lequel sont installées les crépines. Ces résultats sont donc ponctuels et il faudrait s'attendre à des valeurs sensiblement plus élevées pour l'ensemble du milieu.

CARTE PIÉZOMÉTRIQUE  
SITE 06-05-01, ADACPORT

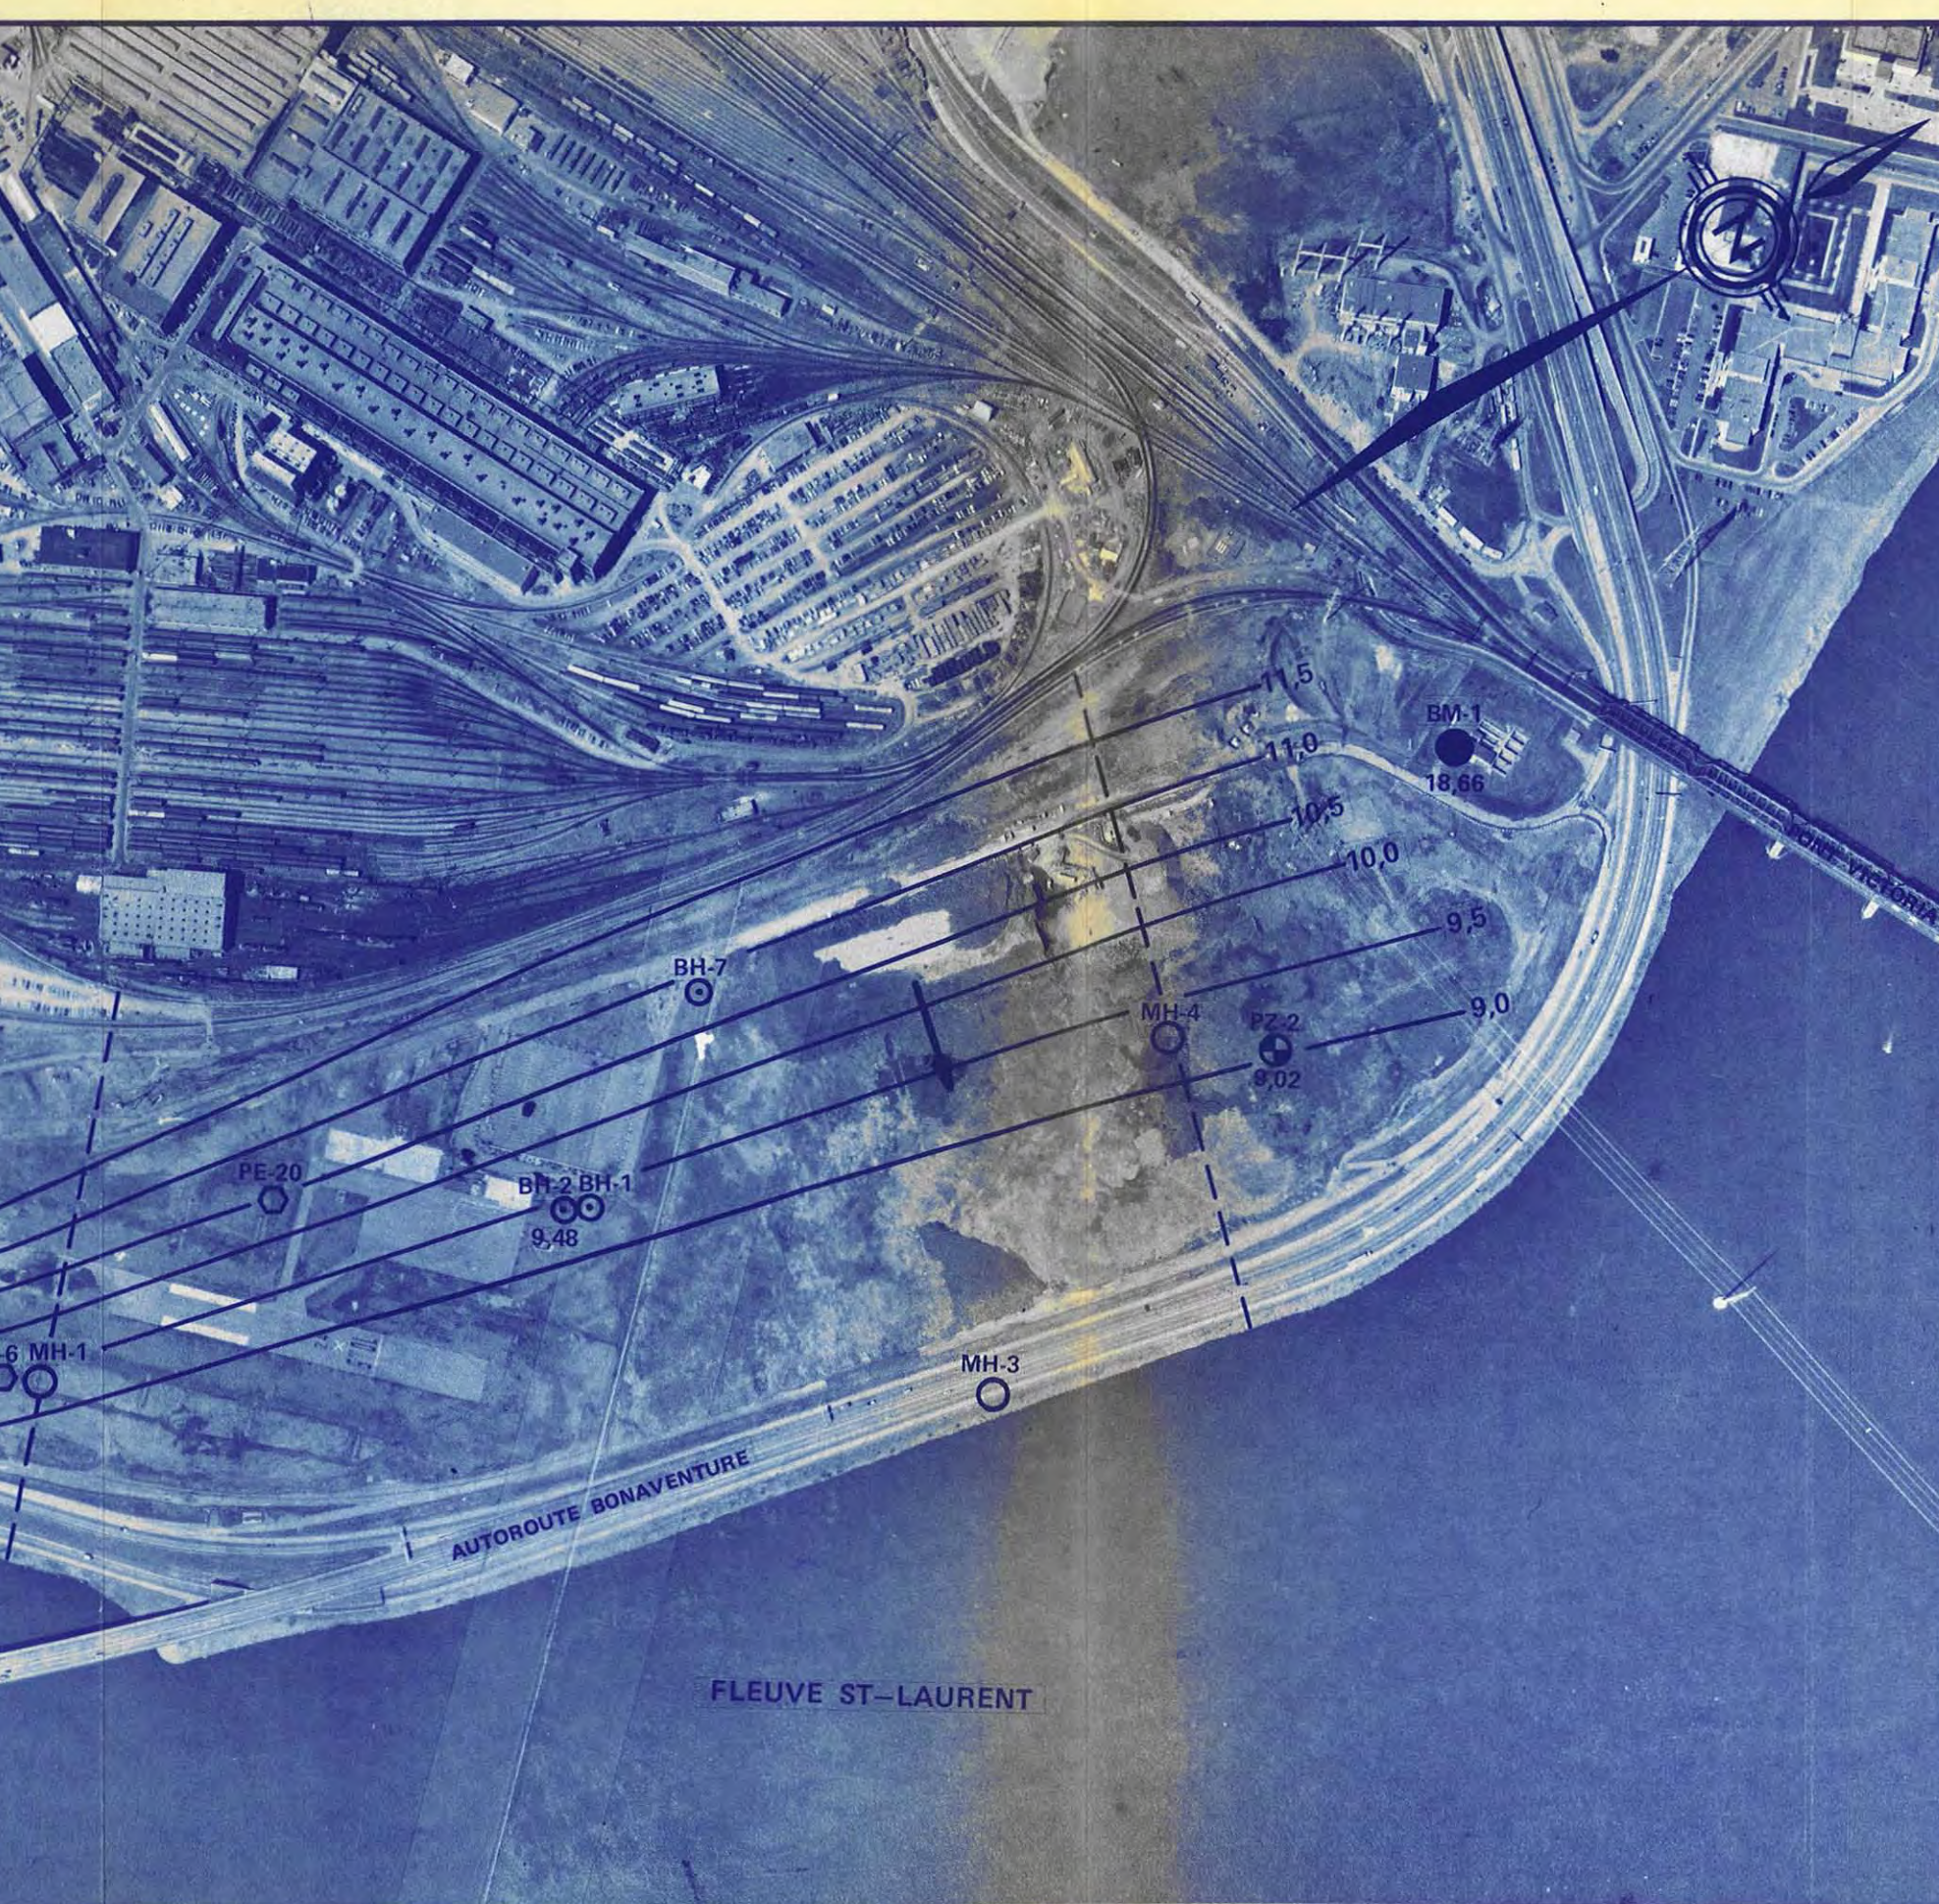
Une carte piézométrique (voir figure No 26) a été établie à partir des données de nivellement (référence géodésique\*) recueillies le 5 janvier 1984. On constate que les écoulements s'effectuent globalement vers l'est en direction du fleuve St-Laurent.

La localisation de ces piézomètres et des travaux antérieurs pertinents (à l'exclusion des sondages réalisés pour l'autoroute Bonaventure) apparaît sur la figure No 24 à la section 7.4.1. Les piézomètres et autres ouvrages qui ont servi à la réalisation d'essais de perméabilité, au nivellement piézométrique et au prélèvement d'échantillons d'eau et de gaz à des fins d'analyse sont également localisés sur la carte piézométrique présentée à la section 7.4.3 (voir figure No 26).

Les résultats des analyses effectuées par la firme Sodexen Inc. apparaissent à la page suivante (voir Tableau No 6). La localisation des points d'échantillonnage est montrée sur la carte piézométrique à la section 7.4.3 (voir figure No 26).
