# Rapport de fin d'exercice sur le Fonds opérationnel 2024-2025

Centre d'expertise en restauration de l'habitat des  
saumons

17 juin 2025

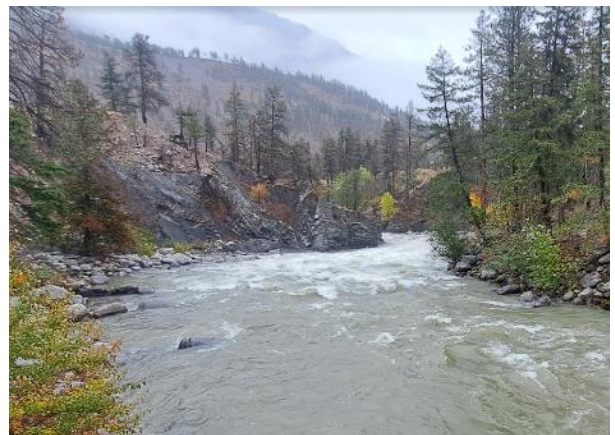
Figure 1 : Rivière Stein, vue vers l'aval du site proposé pour la station hydrométrique.

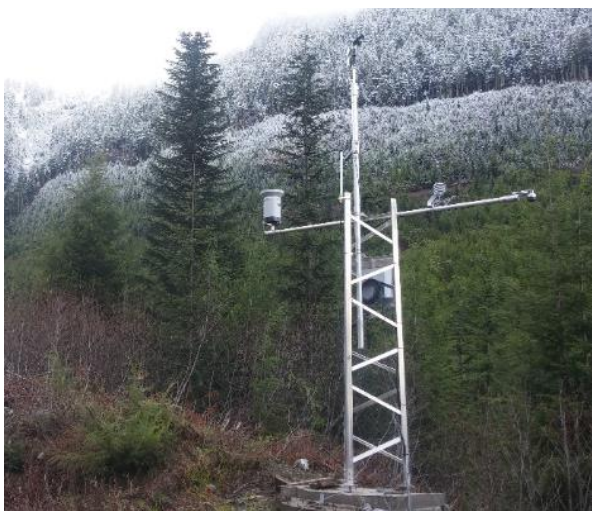
Figure 2. Exemple de station climatique équipée d'un système de transmission en temps réel (ruisseau Russel, C.-B.) Une station similaire sera installée dans le bassin versant de la rivière Stein pour suivre les variables climatiques parallèlement aux paramètres hydrologiques.

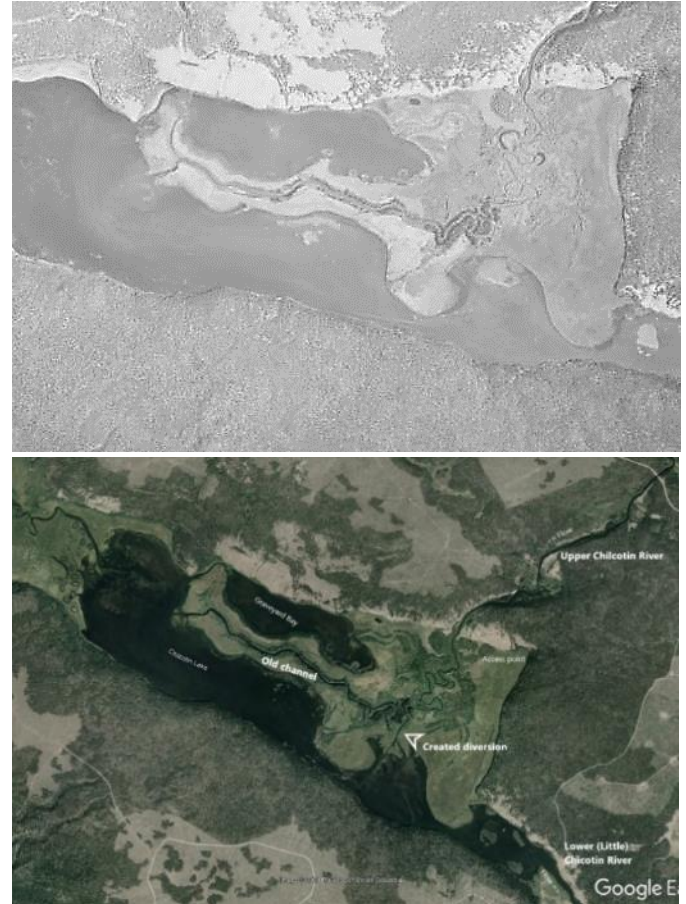
Figure 1. Le lac Chilcotin avant le détournement de 1975 (photo du haut) et après le détournement (photo du bas).

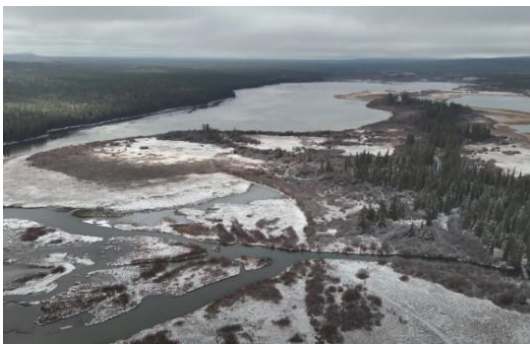
Figure 2. Conditions de glace sur le lac lors de la visite sur le terrain en octobre 2024.

Les conditions de glace hâtives à l'automne sur le lac Chilcotin ont perturbé les travaux sur le terrain en octobre, empêchant l'installation des enregistreurs de données (figure 2). Les travaux réalisés ont permis de confirmer les emplacements d'accès au site et à l'eau pour les embarcations, d'effectuer une évaluation de l'habitat du poisson selon les protocoles provinciaux de reconnaissance dans le chenal résiduel et la portion de la rivière Chilcotin située immédiatement en amont du lac, ainsi que de recueillir des images par drone, y compris des données Lidar recueillies par le Centre d'expertise.

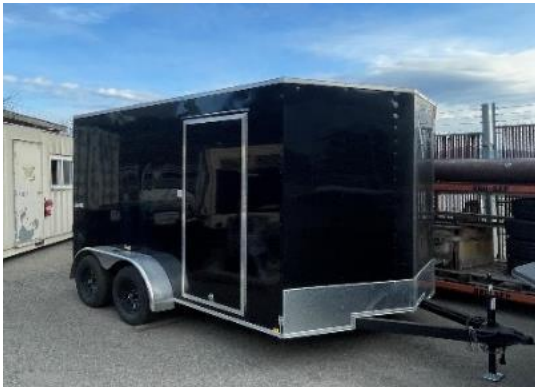
Figure 1. Remorque fermée contenant de façon sécuritaire l'équipement nécessaire à la réalisation de projets LTPBR dans la région du Pacifique.

(p. ex. scie à chaîne, treuil à corde Capstan, marteaux à pieux à essence et à commande hydraulique), ainsi que de l'équipement de protection. La remorque peut ainsi être déplacée jusqu'aux différents sites d'intervention de la région du Pacifique pour mettre en œuvre diverses techniques de restauration basée sur des processus à faible technologie, comme les barrages de type barrage de castor, les structures de bois ancré et les plantations riveraines. Le fait d'avoir tout l'équipement nécessaire rassemblé et entreposé de façon sécuritaire dans une remorque mobile facilite les déplacements vers les sites de projet partout dans la région du Pacifique, tant pour la mise en œuvre des projets que pour les activités de formation, tout en réduisant le temps et les efforts liés à la mobilisation.

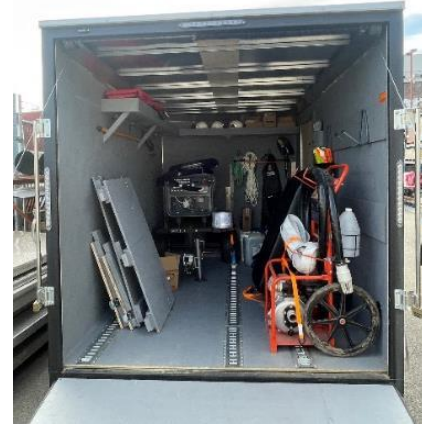
Figure 2. Intérieur de la remorque montrant l'équipement et les fournitures nécessaires à la réalisation de projets LTPBR dans les sites de la région du Pacifique.

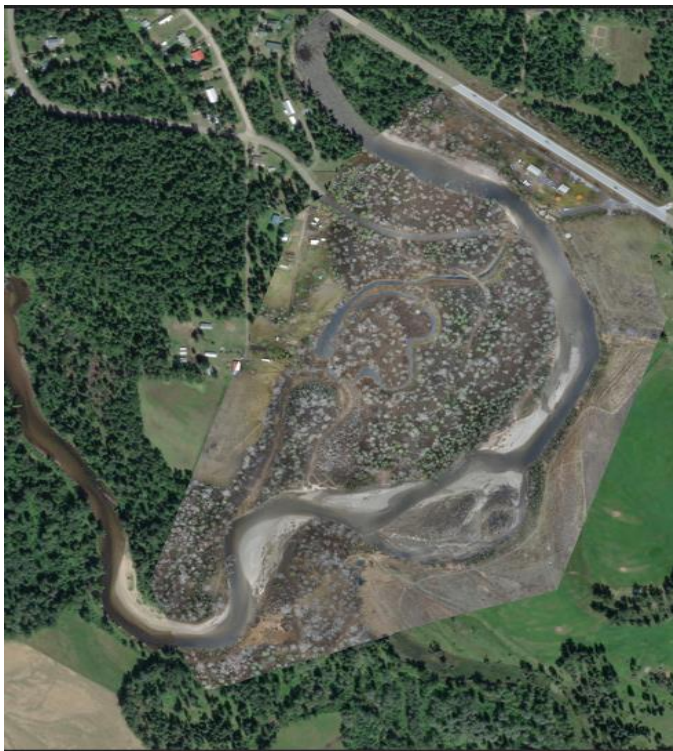
Figure 1. Données Lidar acquises en novembre 2024 pour le projet de restauration du bras secondaire de la rivière Raft.

Les résultats du projet comprennent un nuage de points Lidar, une orthomosaïque et un modèle numérique d'élévation couvrant environ 0,3 km<sup>2</sup>, incluant le bras secondaire et la rivière Raft (figure 1).

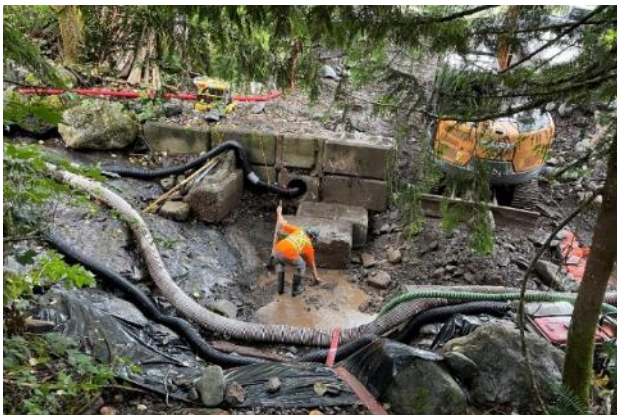
Figure 1. Préparation de la fondation de la prise d'eau, vue vers l'amont

en 2023 (Fonds opérationnel – année 1), et l'installation a été réalisée à l'été 2024. Une fois les opérations d'exclusion des poissons et de dérivation de l'écoulement terminées, une structure de retenue en blocs de béton a été construite sur une fondation de gravier. La boîte de prise a ensuite été mise en place et raccordée à un ponceau existant qui achemine l'eau vers le canal de fraie. La figure 1 illustre le dispositif de dérivation et la préparation de la fondation de la prise, tandis que la figure 2 présente l'installation finale de la prise d'eau.

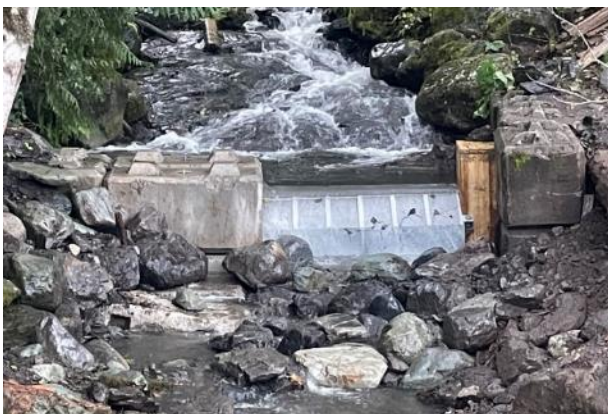
Figure 2. Configuration finale de la prise d'eau, vue vers l'amont

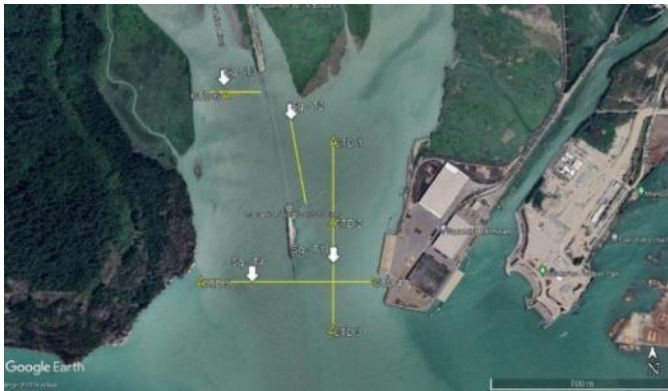
Figure 1. Transects d'échantillonnage à la jetée de la rivière Squamish

Les activités réalisées en 2024-2025 ont consisté à reprendre les relevés amorcés l'année précédente sur trois sites de brèche<sup>2</sup>. Des mesures du courant par embarcation et des profils CTD ont été recueillis à trois périodes différentes afin de couvrir un éventail de conditions d'écoulement : du 10 au 13 juin, du 23 au 27 septembre et du 2 au 6 décembre 2024. Des exemples de transects d'échantillonnage, de profils de vitesse et de profils CTD sont présentés aux figures 1 à 3.

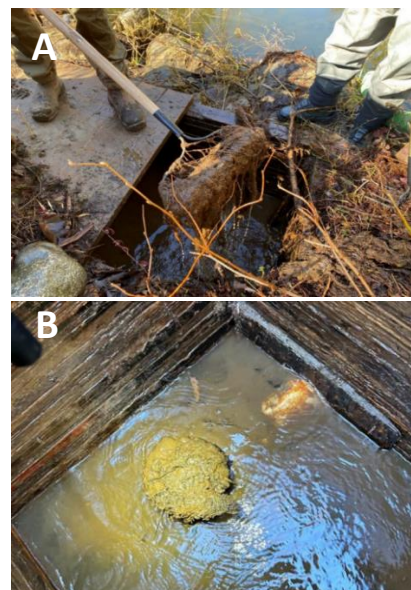
Figure 1. Racines de thuya (A) dans la chambre d'admission et (B) remontant dans les conduites, empêchant l'écoulement de l'eau.

L'équipe du Centre d'expertise en restauration de l'habitat des saumons responsable du cours inférieur du fleuve Fraser a isolé le site et procédé à un sauvetage complet des poissons avant le début des travaux. Les équipes ont retiré environ 15 à 20 pieds cubes de racines de l'intérieur de la prise d'eau en bois, qui obstruaient les trois conduites d'admission (figure 1).

- La conduite jumelée installée en 2012 s'était détachée en aval de la prise d'eau et fonctionnait mal.
- La conduite d'admission et la galerie d'infiltration des années 1990 étaient fortement obstruées.
- Le débit a pu être rétabli dans les conduites, malgré certaines défaillances liées à l'alignement et à la configuration de la prise d'eau.

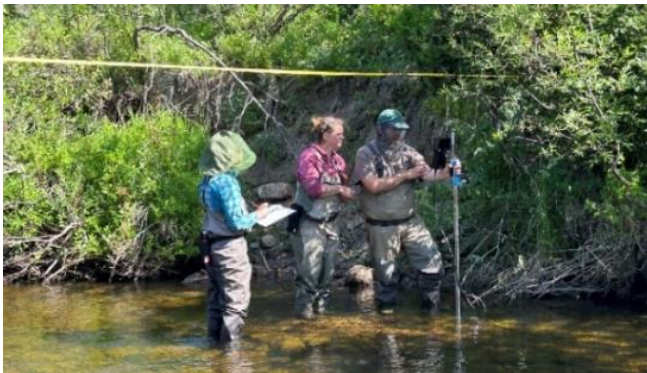
Figure 1. Transect de débit effectué lors de l'installation de l'enregistreur de niveau, le 17 juillet 2024.

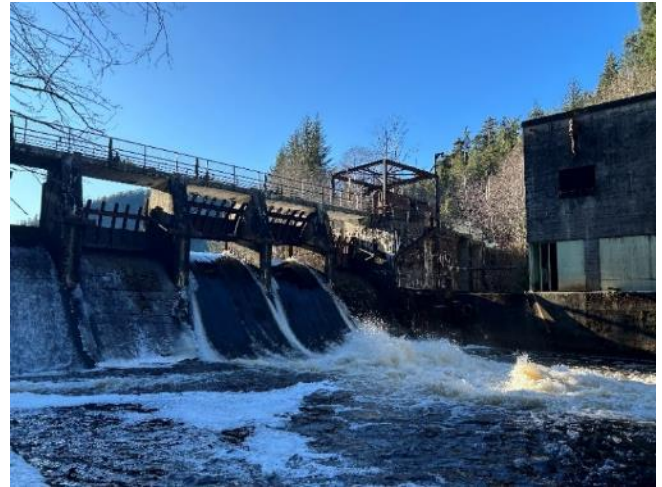
Figure 1. Photo du barrage et de la passe migratoire de la rivière Kloiya.

Aucun examen approfondi de l'efficacité de la passe migratoire pour le passage des poissons n'a été mené depuis sa construction, malgré des observations récurrentes de saumons tentant de sauter contre le mur de béton du barrage sans trouver l'entrée de la passe, ou encore projetés hors de celle-ci lors de crues importantes. Le présent projet visait à évaluer la faisabilité d'utiliser la technologie des étiquettes à transpondeur passif intégré (TPI) pour observer le franchissement de la passe migratoire par les saumons adultes.

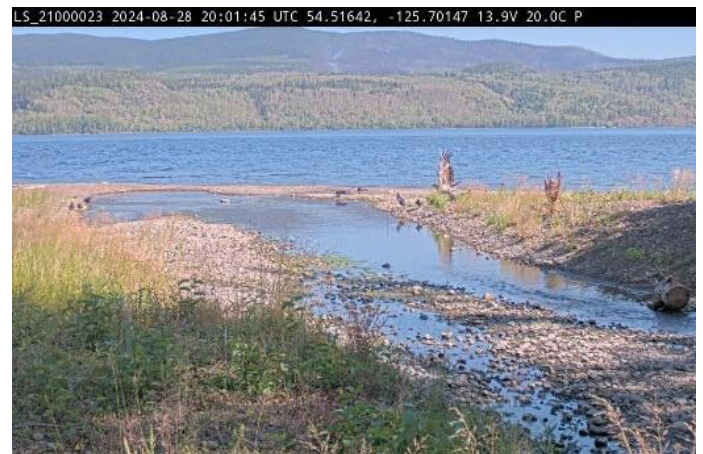
Figure 1. Photo prise par le système de caméra à distance (28 août 2024)

Une caméra a été installée à la confluence du ruisseau Cross et du lac Babine le 16 juillet 2024 afin de surveiller les niveaux d'eau et la connectivité de l'habitat pendant les périodes d'étiage et de sécheresse. Moyennant un abonnement mensuel, des photos ont été prises quotidiennement à heure fixe et transmises par satellite vers un site Web (figure 1). Ces images ont permis de surveiller en temps quasi réel la connectivité des affluents avec le lac et les conditions générales à l'embouchure du ruisseau Cross.

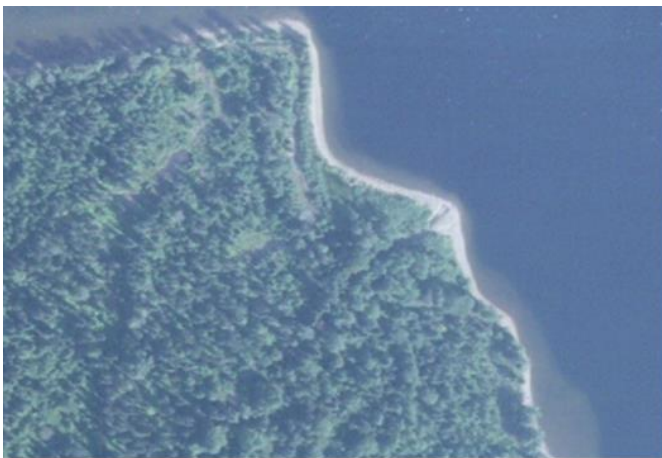
Figure 2. Image satellite du ruisseau Sockeye montrant une déconnexion partielle (17 août 2024)

En collaboration avec la Nation de Lake Babine, dans le cadre d'un contrat conclu avec elle, les efforts de surveillance ont été intensifiés pour les ruisseaux prioritaires de la région, grâce à des relevés bathymétriques et à des méthodes novatrices de suivi par imagerie satellite. Les images ont été analysées pour évaluer la connectivité du débit ou la présence d'écoulements sous les graviers à l'embouchure des affluents du lac Babine. Bien que l'imagerie ait permis de détecter certaines déconnexions (figure 2), ses limites comprenaient l'angle du satellite et les ombrages, les conditions météorologiques et la couverture végétale, qui nuisaient à la visibilité de certaines confluences.

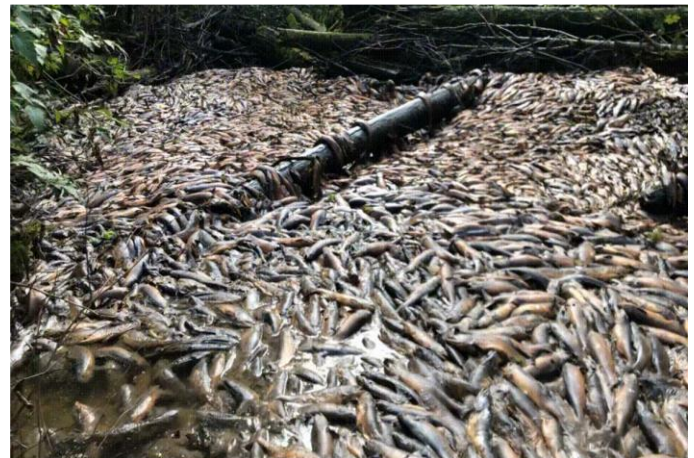
Figure 1. Saumons roses piégés dans le ruisseau Neekas avant la fraie, septembre 2022.

En septembre 2022, environ 60 000 saumons roses et kétas sont morts avant la fraie après s'être retrouvés piégés dans le ruisseau Neekas en raison de la sécheresse (figure 1).

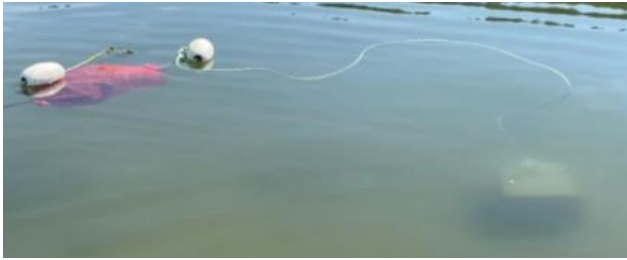
Figure 1. Dispositif BuDS : ancre, ligne flottante et deux bouées, avec un sac en filet contenant des pousses reproductrices fixé à la ligne.

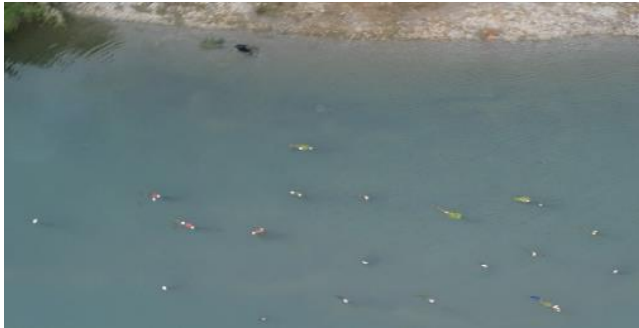
Figure 2. Installation de dispositifs BuDS par un plongeur en apnée, qui fixe des sacs en filet au-dessus d'un site de transplantation de zostère marine (rivière Gordon).

déployés sur le site de la rivière Gordon, et douze sur celui de l'anse Hankin. Ils ont été espacés de 5 mètres dans la zone subtidale, là où des activités de restauration par transplantation avaient aussi été menées (figure 2).

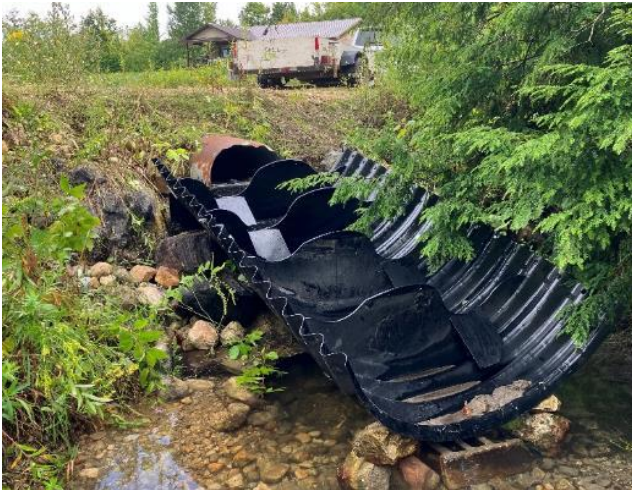
Figure 1. Exemple de couloir pour poissons Fishculvert en acier galvanisé à revêtement polymère, muni de déflecteurs, installé à un ponceau sur surplomb afin de rétablir le passage des poissons.

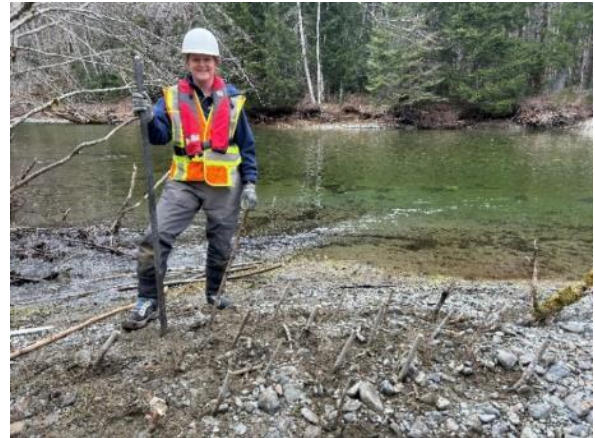
Figure 1. Pousses de saule vivantes plantées sur la berge droite, à la confluence du ruisseau Green et de la rivière Nanaimo (photo prise le 7 mars 2025).

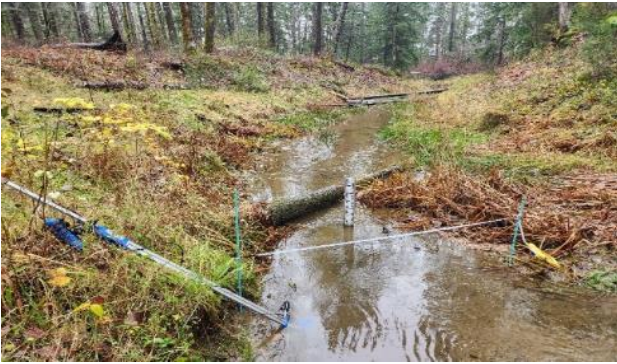
Figure 1 : Chenal secondaire Arthur Mayse, rivière Oyster. Site de surveillance en amont (niveau d'eau, débit et température).

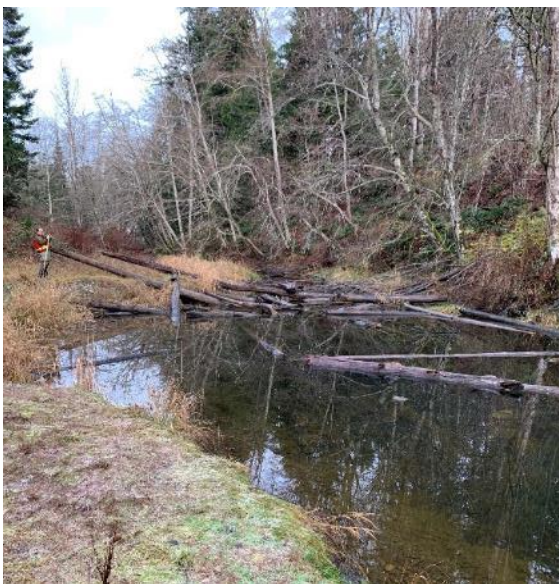
Figure 2 : Chenal secondaire Arthur Mayse, rivière Oyster. Site de surveillance en aval (teneur en oxygène dissous et température).

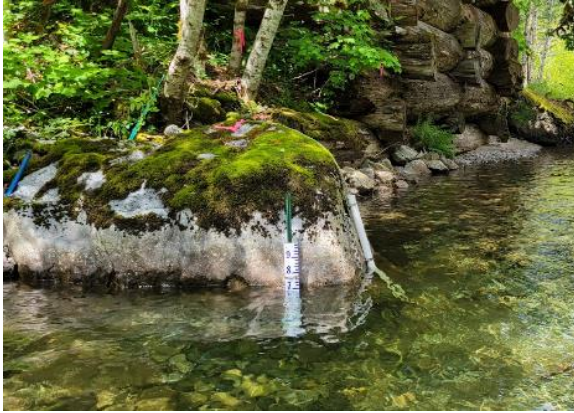
Figure 1. Station hydrométrique installée pour documenter les débits en période d'assèchement des cours d'eau.

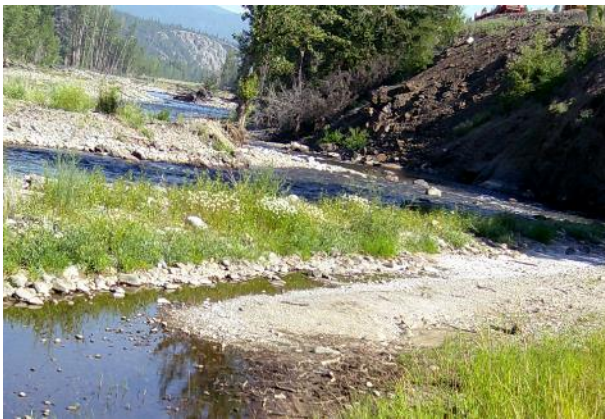
Figure 2. Début de l'assèchement capté dans le ruisseau Voght, près de sa confluence avec la rivière Coldwater.

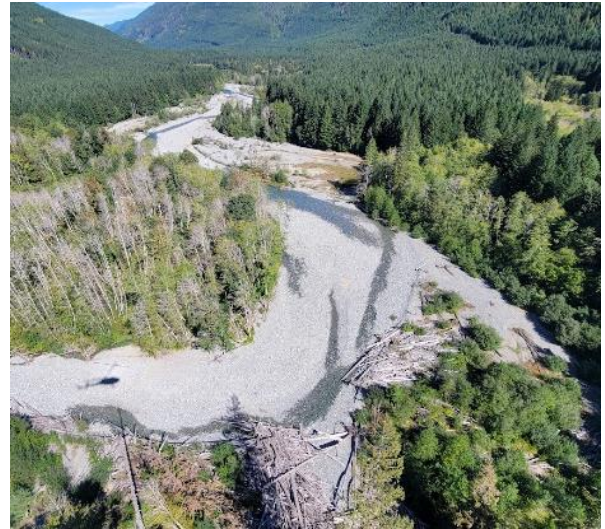
Figure 3. Photo aérienne de la rivière Conuma, presque déconnectée, qui se jette dans le détroit de Nootka.

Pour documenter l'assèchement dans les cours d'eau de plus grande taille, trois vols en hélicoptère ont été effectués. Le premier, le 28 août, a couvert le bassin de la rivière Thompson Nord au nord de Kamloops jusqu'à Clearwater. Le deuxième, le 30 août, a survolé la région du détroit de Nootka, notamment la rivière Conuma (figure 3). Le dernier vol, le 8 octobre, a ciblé les tributaires du lac Quesnel. Tous les vols ont eu lieu en période de très faible débit et dans des zones connues pour

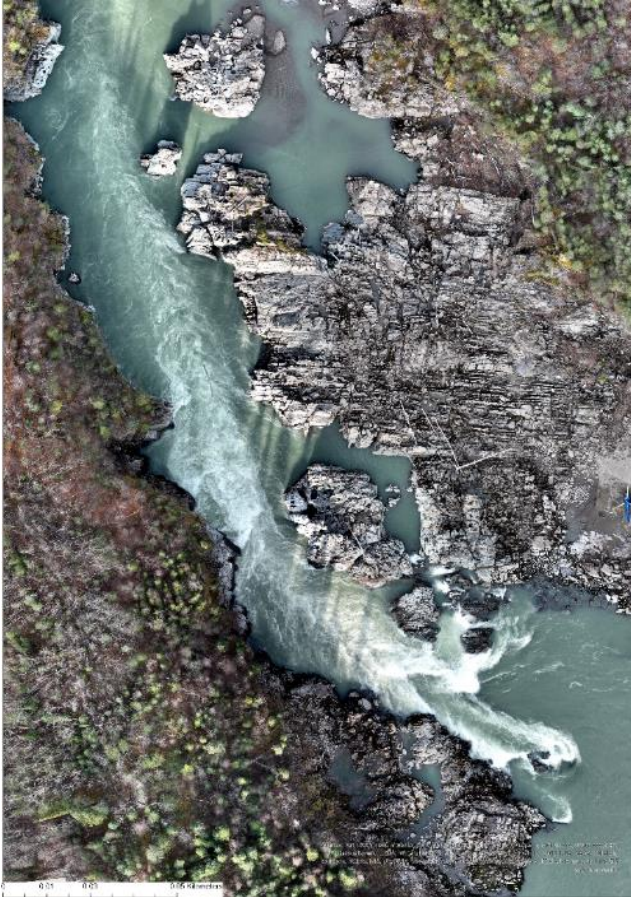
Figure 1. Image par drone des chutes Fraser. L'hélicoptère bleu visible à l'extrême droite donne une idée de l'échelle.

Le personnel du Centre d'expertise en restauration de l'habitat des saumons a recueilli des images par drone et des données Lidar aux chutes Fraser (figure 1). Ces données ont servi à appuyer une évaluation approfondie du passage des poissons, réalisée par Ecofish Research pour le compte de la PNNND. Elles ont fourni des renseignements précieux sur la topographie, les conditions d'écoulement et les obstacles potentiels au

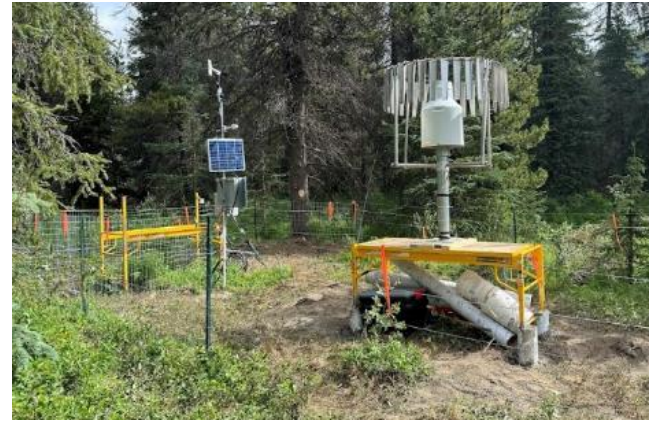
Figure 2. Station météorologique opérationnelle après l'apport d'améliorations structurelles en juin 2024.

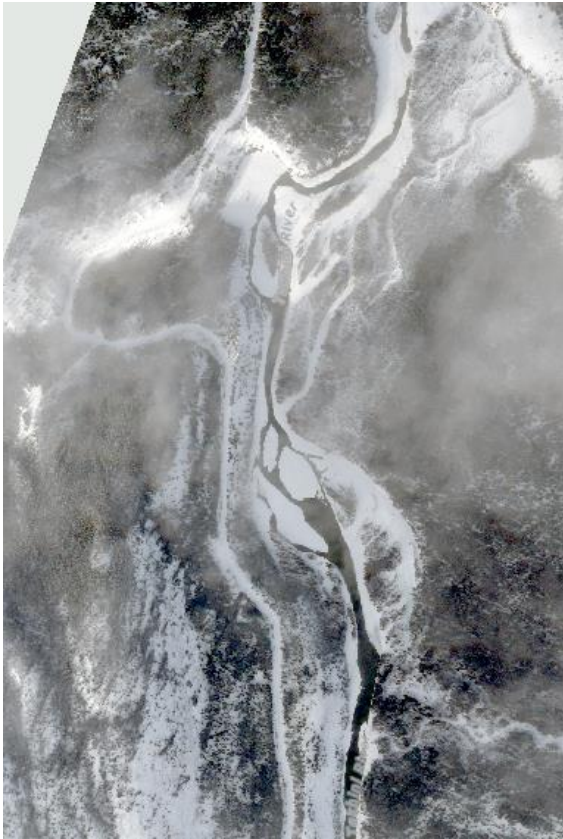
Figure 1. Zones d'eau libre sur la rivière Takhini (image du 20 février 2025).

L'intégration des images satellites *Planet* à la recherche sur l'habitat du saumon permet d'appuyer une gestion adaptative grâce à des évaluations rapides et à grande échelle, sans nécessiter de visites sur le terrain. Cette méthode facilite la détection précoce de zones préoccupantes ou d'intérêt (p. ex. conditions de glace ou de crue, sédimentation, assèchement de

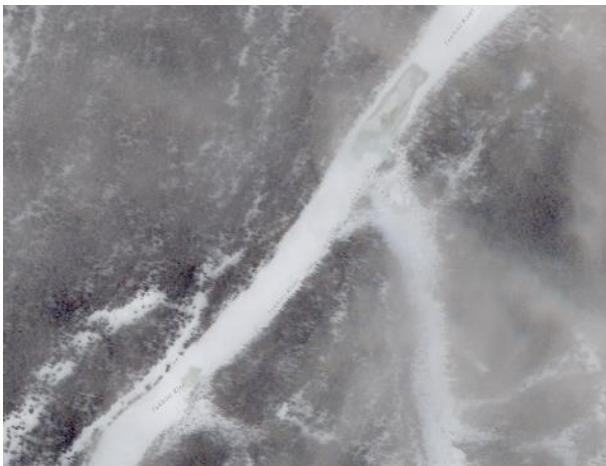
Figure 2. Emplacements soupçonnés de formations d'auféïs sur la rivière Takhini (image du 20 février 2025). Les zones d'auféïs seront confirmées par des images prises au printemps.
