Transport Canada Transports Canada

TP 6980F

Numéro 2/2006

Rapports de difficultés en service de l'aviation canadienne

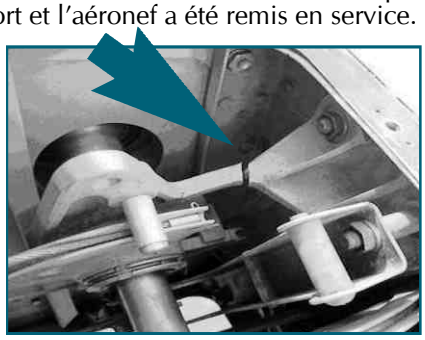
RDS nº 20060412003

Support de secteur de commande moteur criqué

En enquêtant sur un problème d'inverseur de poussée raide, les techniciens d'entretien d'aéronef ont découvert que le support du bloc-manettes du moteur no 3 était fissuré. On a remplacé le support et l'aéronef a été remis en service.

L'auteur du rapport n'a pas indiqué la cause probable de la crique du bloc-manettes. Une recherche dans la base de données a indiqué qu'il s'agissait du seul rapport canadien portant sur une fissure du support du bloc-manettes. Certains rapports faisaient état de problèmes avec des aéronefs immatriculés à l'étranger, mais compte tenu du moment et de la fréquence des événements, on suppose que l'avionneur a publié des mesures correctives pour remédier à la situation.

Transports Canada recommande d'effectuer une inspection visuelle du bloc-manettes la prochaine fois que la zone sera accessible.

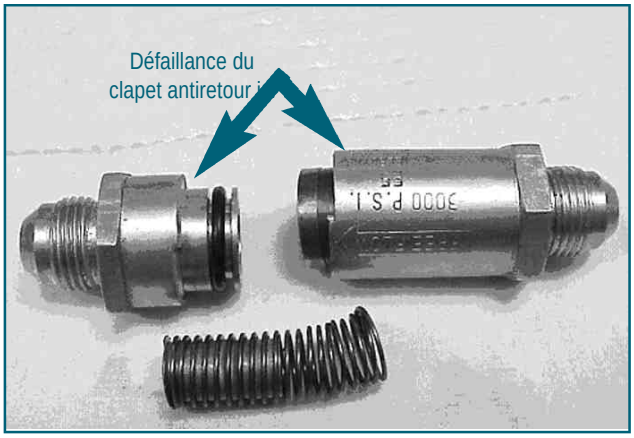
RDS nº 20060427007

Panne hydraulique

Après un largage d'eau, les deux trappes de largage ont refusé de se refermer et de se verrouiller. L'appareil a subi une panne hydraulique complète. L'équipage a sorti le train d'atterrissage à l'aide du circuit de secours et il est revenu à la base où il a atterri en toute sécurité.

La recherche de la cause de la panne du circuit hydraulique a révélé que le clapet antiretour unidirectionnel monté dans la conduite de pression principale à la référence voilure 54 était défectueux. Ce clapet antiretour prévient l'inversion du débit du liquide hydraulique sous pression vers la pompe entraînée par le moteur lorsqu'on utilise un appareil d'essais au sol ou une pompe hydraulique auxiliaire.

Le corps du clapet antiretour en cause est fabriqué en aluminium. Après avoir reçu des rapports concernant la défaillance de ce clapet antiretour, Canadair a publié le bulletin de service (BS) 215-0466 (clapets antiretour en acier inoxydable) pour corriger le problème.

Transports Canada recommande fortement aux exploitants d'intégrer le BS 215-0466, et ce, le plus rapidement possible. Chaque appareil comprend deux clapets antiretour de ce type.

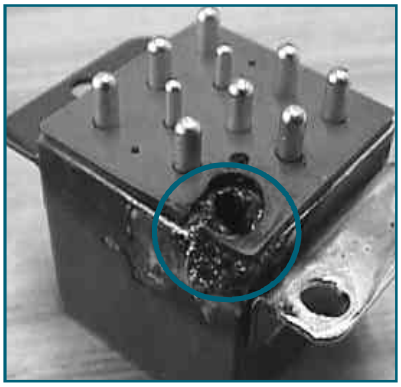
RDS nº 20060118001

Surchauffe du relais de réchauffage du pare-brise

Lorsque le commutateur de réchauffage du pare-brise a été placé à la « position de réchauffage » au sol, de la fumée et des étincelles se sont échappées du coin avant droit du panneau supérieur. On a découvert que le relais de réchauffage du pare-brise, 3041-K6, avait brûlé et que le socle du relais était endommagé.

La base de données des Rapports de difficultés en service contient 21 dossiers portant sur ce relais, le présent incident étant le premier cette année. La base de données donne un taux de défaillance d'au plus trois par année depuis 1988.

Les relais ou solénoïdes sont des commutateurs électriques qui doivent pouvoir résister à des milliers de cycles de fonctionnement. Il faut donc toujours s'assurer d'utiliser uniquement des commutateurs approuvés.

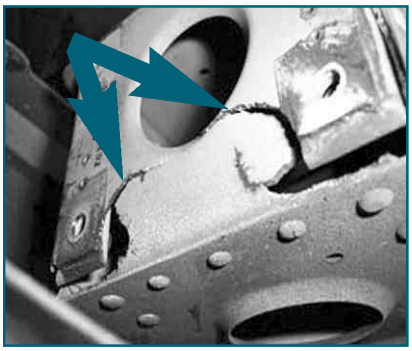
DE HAVILLAND DHC-8 301 RDS nº 20060221011

Ferrure de support de secteur d'aileron criquée

L'équipage de conduite a rapporté qu'au cours du vol de croisière la commande d'aileron présentait une certaine rigidité. À la suite d'un atterrissage normal, l'équipe de maintenance a inspecté l'appareil et a constaté que la ferrure de support du secteur de commande de l'aileron droit était criquée, ce qui avait causé du frottement entre le secteur d'aileron extérieur et la ferrure.

L'appareil en cause avait été fabriqué avant l'intégration de la modification 8/2160. Le bulletin de service 8 57 27 de De Havilland fait référence au problème de criquage de cette ferrure.

La modification 8/2160 porte le titre « WINGS Replacement of Support Bracket for Aileron Input Quadrant » (AILES – Remplacement de la ferrure de support du secteur de commande d'aileron). 🛠

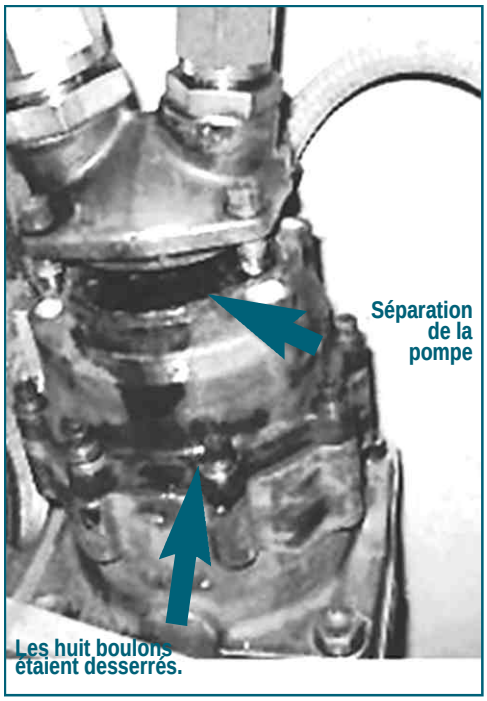
DE HAVILLAND DHC-8-400 RDS nº 20051026001

Séparation du groupe de transfert de puissance (PTU) hydraulique

L'examen préliminaire de l'aéronef a permis de découvrir une importante fuite de liquide hydraulique à proximité de l'emplanture de l'aile droite. On a découvert que la fuite était causée par la séparation du groupe de puissance (PTU) hydraulique.

L'auteur du rapport a reçu l'évaluation technique de la compagnie Parker, le constructeur du matériel, et a mis le RDS à jour en conséquence. Le côté du PTU où se trouve le moteur hydraulique était intact, mais le côté où se trouve la pompe hydraulique était séparé au niveau du capuchon (voir la photo). De plus, il y avait des traces de surchauffe du côté de la pompe (dépôts de liquides brûlés, décoloration du boîtier et du capuchon).

La compagnie Parker a vu des défaillances semblables qui s'étaient produites à la suite d'entrée d'air par l'orifice d'aspiration du PTU. Lorsqu'il y a de l'air dans les conduites d'aspiration et de refoulement de la pompe, il n'y a aucune pression du côté du PTU où se trouve le moteur hydraulique; ce dernier peut donc tourner très rapidement. La pompe restera dans cet état jusqu'à ce qu'elle brise ou jusqu'à ce que la courroie de suralimentation du réservoir soit remise sous tension et qu'elle refoule du liquide vers le PTU.

La compagnie Parker est préoccupée par le fait que l'air soit resté dans le circuit du train d'atterrissage et qu'il ait causé une défaillance lorsque la rentrée du train a été commandée. On ne sait toujours pas comment l'air a pu entrer dans le circuit du train d'atterrissage. Il existe également une modification temporaire au manuel de vol de l'aéronef qui précise au pilote de déclencher le disjoncteur du PTU en cas de survitesse. 🛠

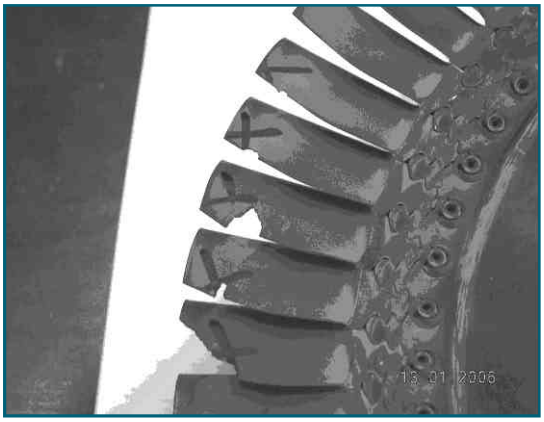
Disque d'aubes de turbine compresseur – Absence ou fissuration d'aubes de turbine

L'exploitant s'est plaint de vibrations excessives émanant du groupe turbine du moteur. Le moteur a été retiré du service et envoyé à un atelier de révision moteurs agréé.

Au cours de l'inspection à l'atelier OMA, des parties de certaines aubes de turbine compresseur (intervalle de révision de 3 641 heures) manquaient, et d'autres aubes de turbine compresseur voisines présentaient d'importantes fissures. L'intervalle de révision recommandé est établi à 4 000 heures pour ce disque de turbine compresseur.

Heureusement, il n'y a eu aucun dommage en aval causé par des morceaux d'aubes de turbine compresseur qui s'étaient détachés. Un examen des carnets techniques du moteur a révélé qu'il ne contenait aucune inscription liée à un dépassement des limites de la température turbine du moteur.

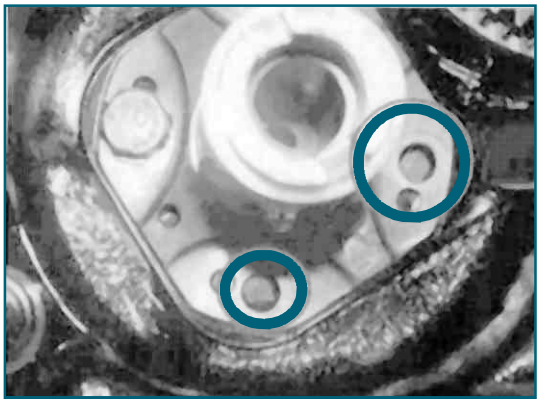
Au cours d'une inspection consécutive à un voyant allumé de détecteur de particules moteur, un technicien a découvert une languette-frein de boulon dans le boîtier du détecteur de particules du boîtier réducteur numéro 1. Un examen plus poussé a permis de découvrir une seconde languette à proximité. Le groupe turbine a été séparé de la boîte de transmission transfert pour permettre une inspection plus détaillée. Une inspection à l'endoscope a alors révélé la présence de deux têtes de boulon qui provenaient de l'intérieur de la boîte de transmission transfert.

Couvercle de gauche de la roue.

L'examen au démontage du moteur a révélé que les têtes de boulon, réf. MS9518-09, provenaient de l'arbre porte-pignons intermédiaire. Il semble que les boulons et les languettes-freins se soient brisés à la suite de vibrations causées par une usure inégale entre l'arbre d'entraînement porte-pignon, réf. 3030608, et la roue folle, réf. 3015427. Les boulons restants étaient serrés à une valeur inférieure à celle qui était spécifiée.

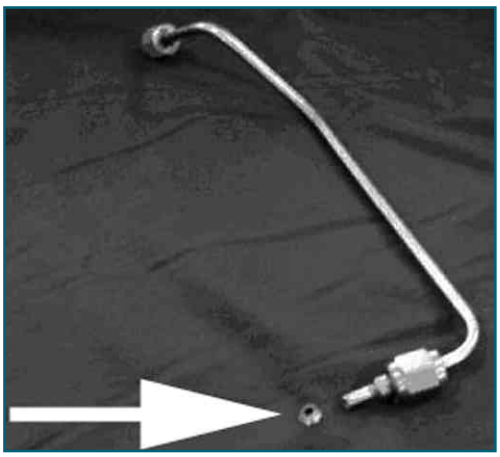
Conduite d'injecteur de carburant criquée

Après avoir effectué un atterrissage normal dans le haut d'une montagne (6 000 pieds au-dessus du sol) et coupé le moteur, le pilote a été incapable de remettre le moteur en marche pour repartir. Pendant le dépannage, le TEA a découvert que la conduite d'injecteur de carburant droite était criquée sur toute sa circonférence à l'extrémité évasée.

La base de données des RDS contient plusieurs rapports sur cette conduite d'injecteur de carburant (même numéro), dont un fait état d'un événement ayant causé un roussissement localisé du carter du compresseur. Il semble que la source d'inflammation proviendrait du démarreur-alternateur ou du fil d'allumage à haute énergie.

On a remplacé la conduite d'injecteur de carburant et remis l'aéronef en service.

On recommande de porter une attention particulière à cette zone afin de déceler toute fuite de carburant. 🛠

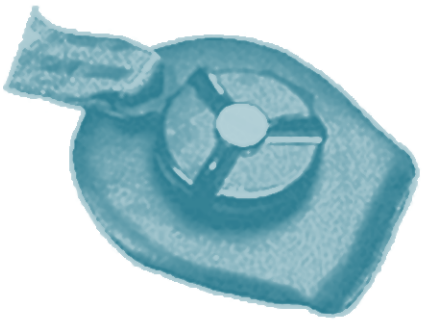
L'enquête a permis de déterminer que la boucle rotative de la ceinture de sécurité du commandant de bord s'était défaite pendant l'accident. Un pilote de Beech 1900 a aussi affirmé aux enquêteurs du NTSB que sa boucle rotative s'était déjà défaite accidentellement (intempestivement). La boucle s'est défaite lorsque le pilote a tiré sur le volant pilote et que ce dernier a touché les languettes de la boucle rotative. La Air Line Pilots Association (ALPA) a indiqué qu'elle avait été mise au courant de cinq cas semblables.

Le personnel du NTSB a effectué des essais au sol après l'accident sur un avion Beech 1900D au cours desquels une personne de taille similaire au commandant de bord a pris place dans un siège de membre d'équipage, a tiré sur le volant pilote et l'a fait tourner. Les essais ont montré qu'il était possible que le volant touche la languette de la boucle rotative de la ceinture de sécurité et fasse tourner la boucle. Cette série d'événements correspond à l'information retrouvée sur l'enregistreur numérique de données de vol de l'avion accidenté.

« Identifier tous les avions équipés de boucles rotatives non protégées de ceintures de sécurité pour membre d'équipage et exiger le remplacement de ces boucles par des boucles protégées qui ne peuvent être défaites accidentellement. »

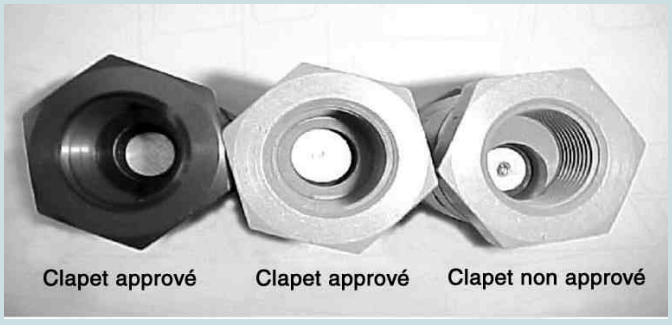
La présente Lettre de service a été publiée pour aviser les exploitants de DHC-2 Beaver de la découverte d'une pièce non approuvée, inférieure aux normes, dans le circuit carburant d'un aéronef.

Le Bureau de la sécurité des transports du Canada a découvert ce clapet de non-retour non approuvé au cours d'une enquête sur un incident de DHC-2 Beaver. S'il n'avait pas été découvert et dans des conditions propices, une perte de puissance moteur causée par une diminution de l'alimentation en carburant ou une difficulté à redémarrer le moteur en vol auraient pu se produire.

Transports Canada recommande fortement aux exploitants et aux préposés à la maintenance de tous les aéronefs Beaver de consulter cette Lettre de service et de s'assurer, dans la mesure du nécessaire que des clapets de non-retour de carburant conformes sont installés sur les aéronefs qu'ils exploitent et entretiennent. La Lettre de service peut être obtenue de Viking Technical Support au1-800-663-8444, par télécopieur au (250) 656-0673 ou par courriel à l'adresse technical.support@vikingair.com.🛠
