RAPPORT D'ENQUÊTE MARITIME M10F0003

RENVERSEMENT ET NAUFRAGE DU YACHT-ÉCOLE À VOILE *CONCORDIA* À 300 MILLES AU S.-S.-E DE RIO DE JANEIRO (BRÉSIL) LE 17 FÉVRIER 2010

Rapport numéro M10F0003

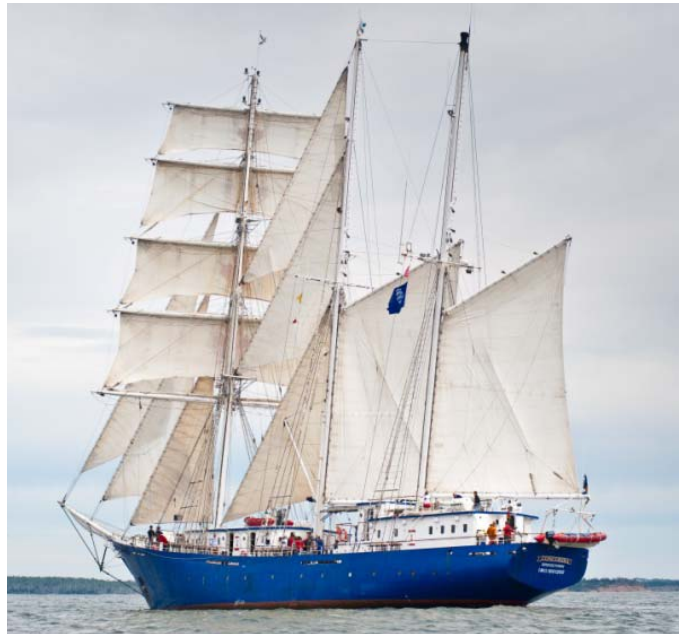
Photo 1. Concordia

Le yacht-école à voile *Concordia* a été construit en Pologne à titre de barquentin à coque en acier (voir photo 1). Le navire avait 3 mâts : 1 mât de misaine (premier mât) à gréement en carré, 1 grand mât (mât principal) à gréement aurique (avant-arrière) et 1 mât d'artimon (arrière). On pouvait monter 1 trinquette, 3 focs avant et 5 voiles carrées sur le mât de misaine ainsi que 3 voiles d'étai entre le grand mât et le mât de misaine. Le grand mât et le mât d'artimon étaient pourvus de voiles de flèche à corne, d'une grand-voile et d'une voile d'artimon, respectivement (voir l'annexe A pour le plan de voilure).

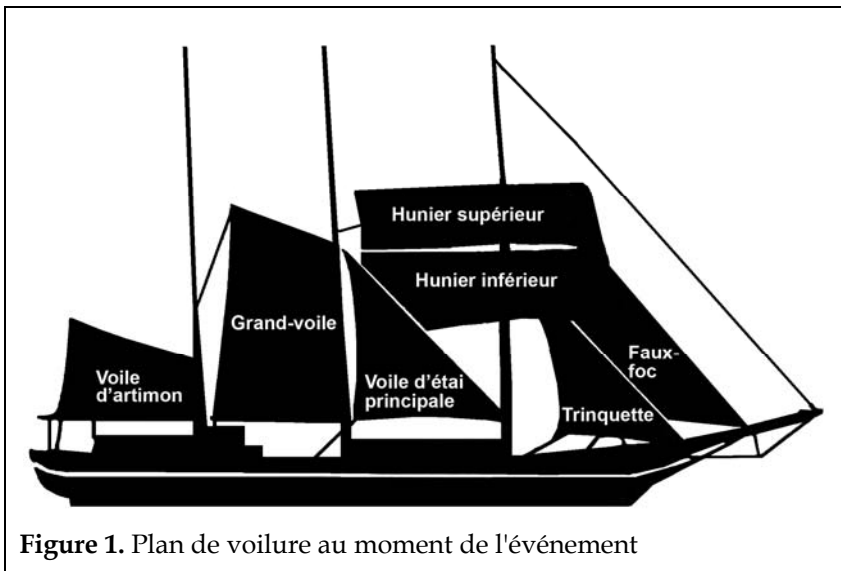
Figure 1. Plan de voilure au moment de l'événement

Le matin du 17 février 2010, en prévision des conditions météorologiques prévues, le capitaine a réduit la voilure, ce qui a fini par donner à la fin de son quart (12 h) le plan suivant : faux-foc, trinquette, huniers supérieur et inférieur, voile d'étai principale, grand-voile et voile d'artimon roulée (voir la Figure 1)¹². Le deuxième officier, qui avait le quart de 12 h à 4 h, est arrivé à son poste à 11 h 50. Au cours du changement de quart, le capitaine et le deuxième

officier ont discuté du plan de voilure et le deuxième officier a été informé que le plan établi convenait à des vents pouvant atteindre 40 nœuds. Le capitaine a demandé au deuxième officier de conserver, si possible, le vent sur l'arrière du travers et de maintenir un angle d'inclinaison confortable pour les personnes en classe. Il a aussi demandé au deuxième officier de brasser les vergues, de régler les voiles selon la direction du vent et de déborder vers bâbord, et de quitter avant tout grain de pluie. Le deuxième officier et le capitaine ont ensuite parlé des mesures à

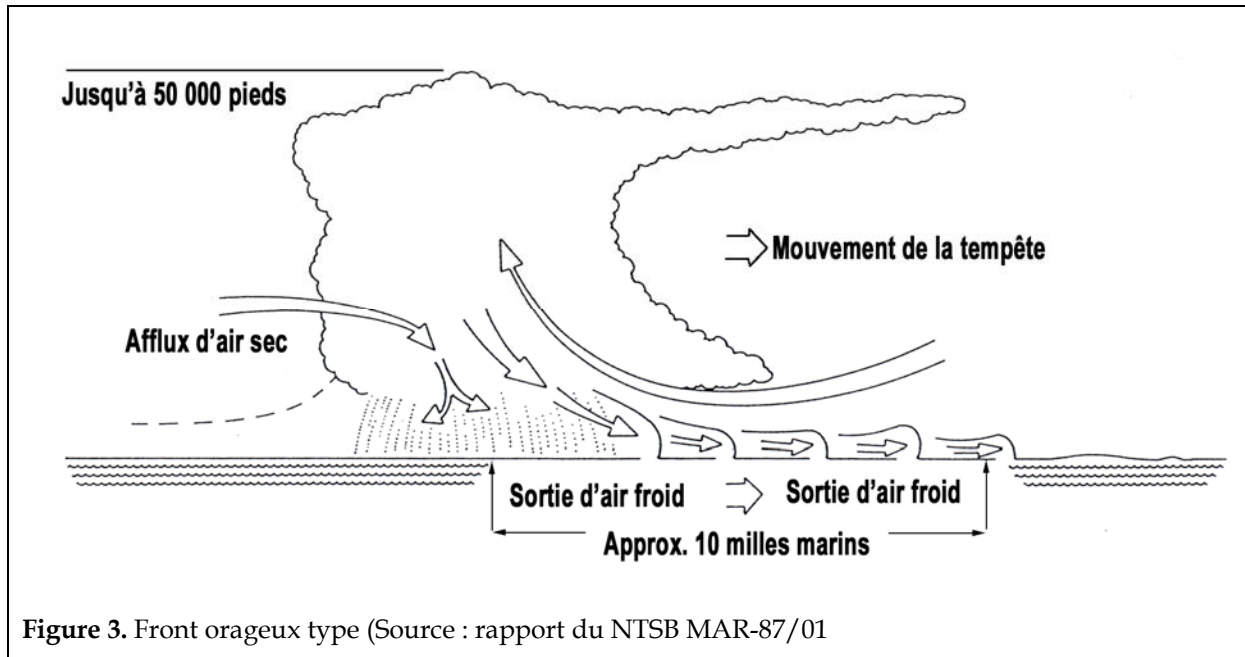
Figure 3. Front orageux type (Source : rapport du NTSB MAR-87/01)

Tous les orages produisent des courants descendants d'intensités variables qui peuvent atteindre la surface de la terre. Ceux qui atteignent la surface de la terre sont généralement appelés des grains de pluie. Les courants descendants sont créés dans le cadre du cycle de vie d'un orage (voir la figure 3), mais leur force varie selon la structure de l'orage, l'intensité du principal courant ascendant et d'autres facteurs. Les courants descendants ne sont pas toujours associés à des précipitations. Un fort courant descendant qui produit une rafale de vents destructeurs sur la surface, ou à proximité, est appelé « rafale descendante ».

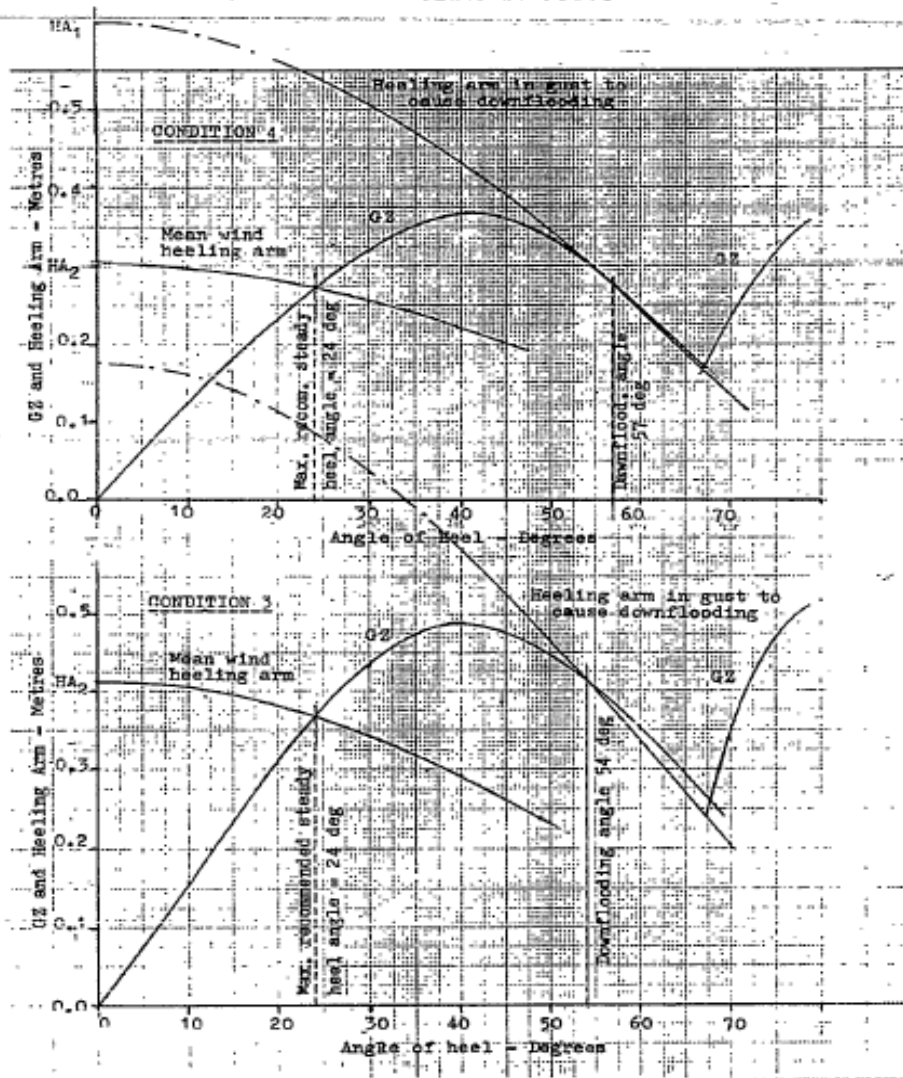
MAXIMUM STEADY HEEL ANGLE TO PREVENT DOWNFLOODING IN GUSTS

Les courbes d'angle d'inclinaison stable maximal indiquent la plage d'angles d'inclinaisons moyens ou stables au-delà de laquelle le navire fera l'objet d'un envahissement par les hauts en cas de grain. L'exploitation du navire dans des conditions cycloniques, plus particulièrement au cours des heures d'obscurité, où des grains intenses sont imminents, exige que l'angle d'inclinaison stable maximal recommandé soit réduit, selon la vitesse moyenne du vent apparent conformément aux courbes présentées ci-dessus.

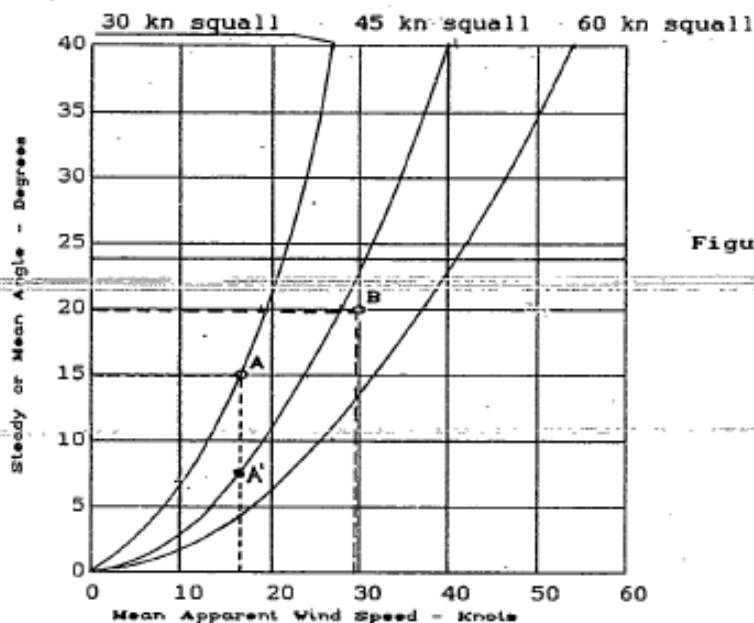
Figure 1

Example A : Le voilier est barré aux allures portantes et la vitesse du vent apparent soutenu est de 16 nœuds. L'angle de bande moyen est de 15°. Les prévisions et les cumulonimbus laissent entrevoir la possibilité de grains. Les tracés de l'angle de bande et de la vitesse du vent (point A, figure 1) indiquent que le bateau risque de gîter à l'angle d'envahissement par les hauts à des grains de 30 nœuds. Pour être plus à l'abri d'un envahissement par les hauts, à savoir résister à des grains allant jusqu'à 45 nœuds, il faut diminuer la voilure ou arriser pour réduire l'angle de bande moyen à 7° (point A', figure 1) ou moins.

Exemple B : Le voilier louvoie et la vitesse du vent apparent est de 30 nœuds. L'angle de bande moyen est de 20°. On ne prévoit pas de grains. L'angle de bande est sensiblement inférieur à 24° (angle de bande stable maximal recommandé). Il existe donc une marge de sécurité appropriée contre un envahissement par les hauts en cas de forte rafale. Les tracés des valeurs relatives à la vitesse du vent et à l'angle de bande (point B, figure 1) indiquent aussi que le bateau n'est pas sujet à un envahissement par les hauts en cas de grain, à moins que celui-ci ne frappe à une vitesse supérieure à environ 50 nœuds. Il n'est donc pas nécessaire de diminuer la voilure pour assurer la stabilité du bateau.

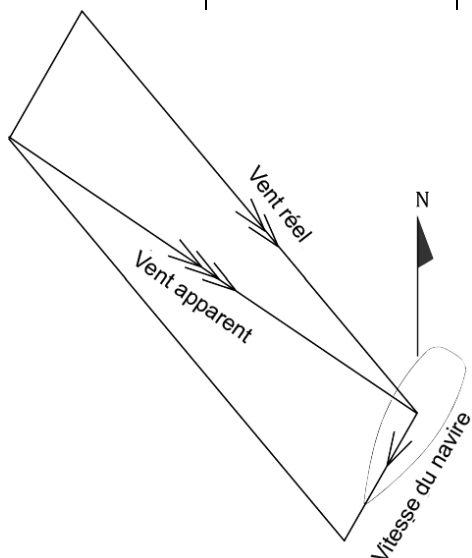
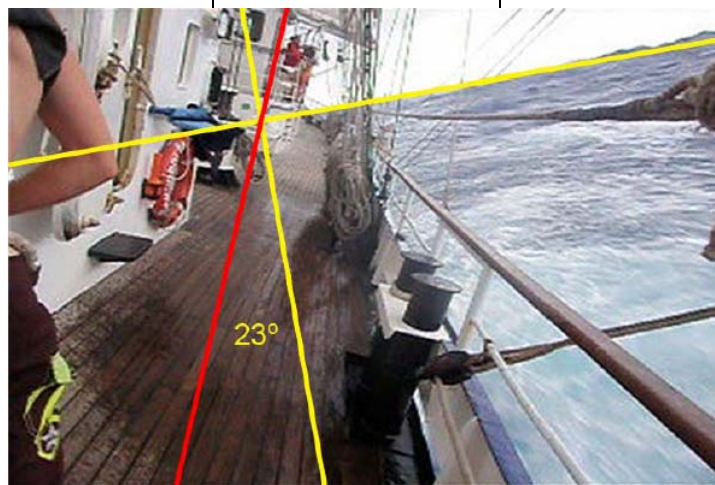
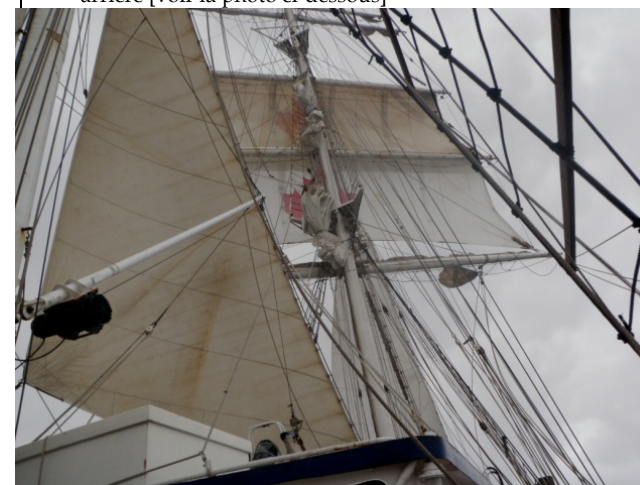
Période (approx.)	Vitesse du navire/Cap	Vent réel	Vent apparent	Inclinaison	Notes
14 h 20 2 ou 3 minutes – L'étudiant prend une vidéo (57 sec.) montrant les conditions sur le pont et quelques photos.	Approximation : 9 nœuds à 210°	Approximation : 25 nœuds à 320°	Renseignement d'enquête : 23 nœuds Obtenu au moyen des approximations de la vitesse du navire et de la vitesse du vent réel : 23,5 nœuds à 88,9° * Voir les notes	Renseignement d'enquête : 23° min La plage calculée des vitesses du vent apparent pour cette inclinaison va de 20 à 28 nœuds. * Voir les notes	<ul style="list-style-type: none"> En analysant les enregistrements vidéo, il a été possible de saisir que l'angle d'inclinaison minimum du navire était de 23° [Voir la photo, ci-dessous]. Les enregistrements vidéo montrent que le bord d'attaque et le bord de fuite du faux-foc sont respectivement plein et battant; cela est probablement attribuable à l'effet de déventement du tourmentin. La grand-voile d'étai et la voile principale semblent également pleines, ce qui indique que l'angle du vent apparent équivaut, probablement, au moins, à son barrot ou à son arrière. Voiles carrées pleines, ce qui indique un angle du vent apparent probable équivalent à au moins son barrot ou son arrière [voir la photo ci-dessous]

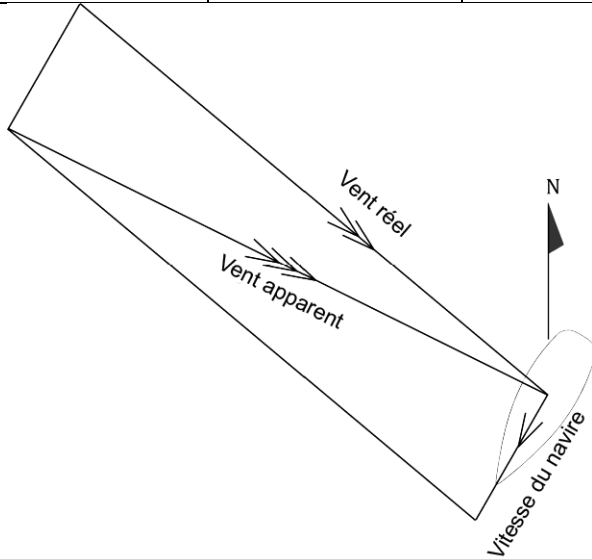
Période (approx.)	Vitesse du navire/Cap	Vent réel	Vent apparent	Inclinaison	Notes
1423 Début du chavirement	Approximation : 9 nœuds à 210°	Approximation : 28 nœuds à 310°	Renseignement d'enquête : la vitesse du vent commence à augmenter (elle grimpe jusqu'à 27 nœuds) et l'angle apparent diminue Obtenu au moyen des approximations de la vitesse du navire et de la vitesse du vent réel : 27,9 nœuds à 81,5° * Voir les notes.	Renseignement d'enquête : Le navire commence à s'incliner; le mouvement est essentiellement continu. La plage calculée des vitesses du vent apparent pour l'inclinaison de 38° à 68° va de 27 à 37 nœuds	<ul style="list-style-type: none"> Alors que le navire s'incline, la vigie du côté bâbord se déplace à la porte du pont pour exprimer ses inquiétudes; à ce moment, le navire se serait incliné à environ 63,5°, alors que le côté bâbord du tablier du pont commençait à entrer sous l'eau. Les renseignements obtenus au cours de l'enquête ont indiqué que les vents n'avaient pas atteint un niveau qui causait de l'inquiétude ou qui faisait en sorte qu'il était impossible de se tenir droit sur le pont. Compte tenu de ces facteurs et des résultats des calculs, il est peu probable que la vitesse des vents excédait largement 40 nœuds. Le deuxième officier a observé l'anémomètre (30 nœuds de 120° à 150°) lorsque le navire était incliné à environ 88°. Il convient de prendre note que l'anémomètre n'est pas considéré comme fiable à cet angle et aussi que le navire peut s'être retourné lorsque la barre a été mise à gauche.
