Humidité dans les maisons en bottes
de paille, Nouvelle-Écosse

Rapport final, novembre 1998

Présenté par : S.H.E. Consultants
RR n° 3, Comp. 308 Wolfville (N.-É.) B0P 1X0
Numéro de téléphone et de télécopieur : (902) 542-3518
Courrier électronique :
Shawna Henderson, enquêteur principal

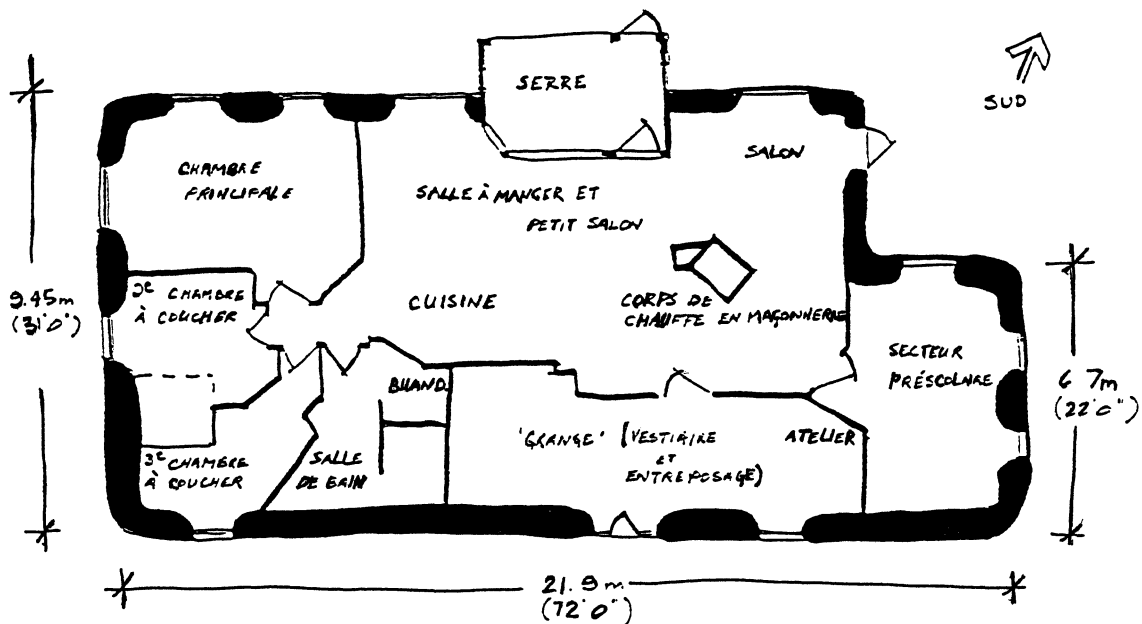
NSPSB01 (St. Margaret's Bay)

Les deux murs d'échiffre à bottes de paille de cette maison sont recouverts d'une épaisseur de 50 à 75 mm (2 à 3 po) de stucco à béton, appliquée en trois couches au-dessus de la paille, et d'une clôture galvanisée de 75 mm (3 po) carrée (moins coûteuse que du treillis à stucco). La couche d'accrochage (intérieure et extérieure) avait un rapport chaux-ciment Portland de 1 sur 2; la couche brune, un rapport de 1 sur 1, et la couche de finition, un rapport de 2 sur 1. Les murs ont ensuite été recouverts de peintures au latex sans COV.

L'intérieur de cette maison a été repeint juste avant les lectures de juillet, ce qui peut avoir influencé quelque peu la TH de l'intérieur des bottes.

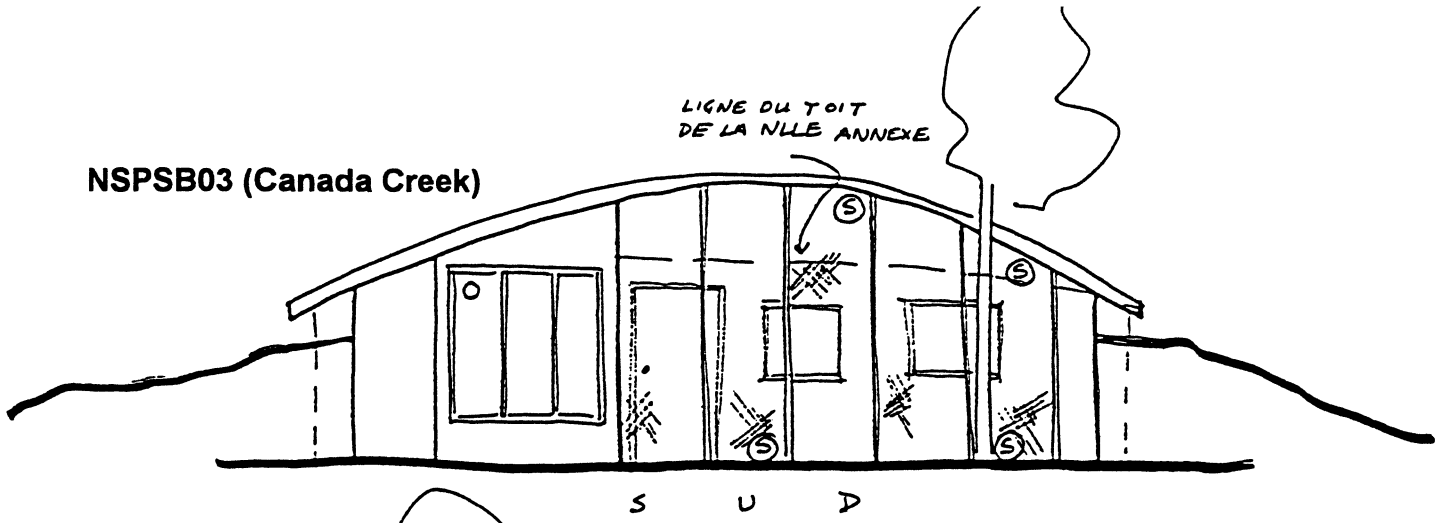
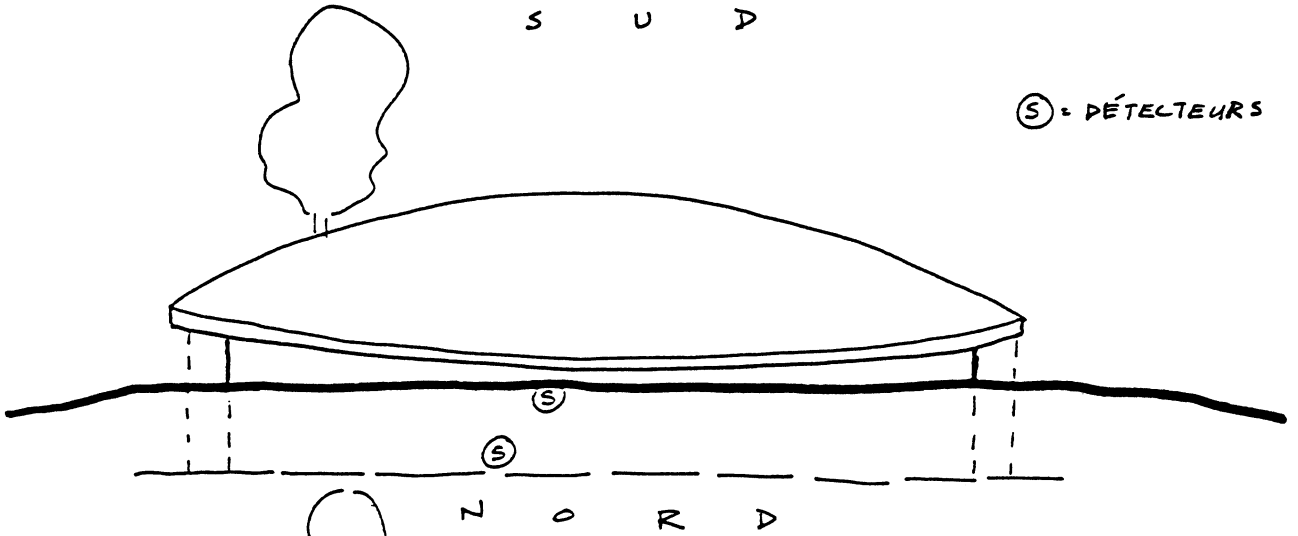
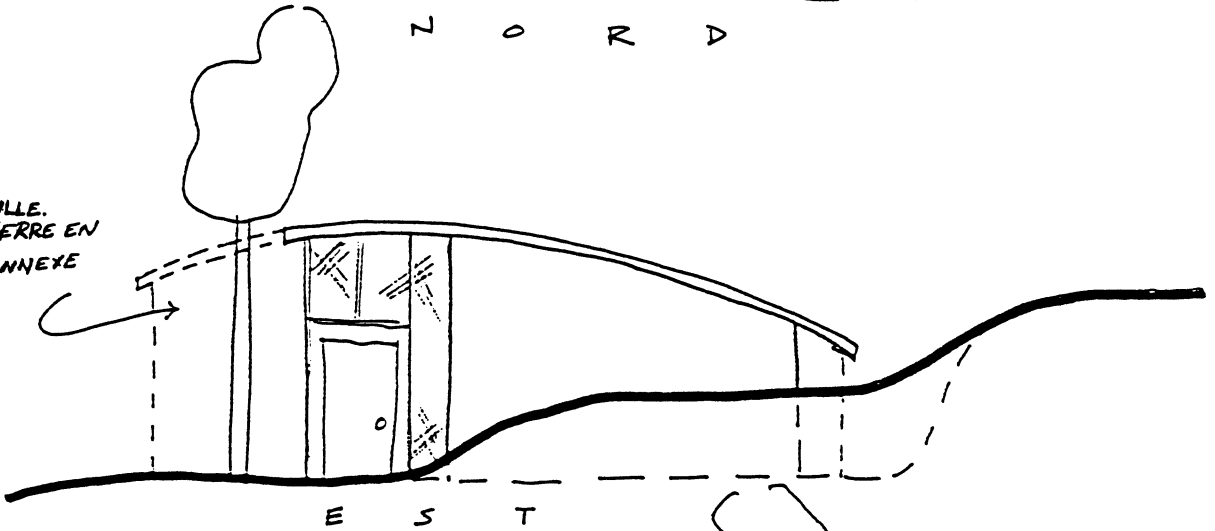
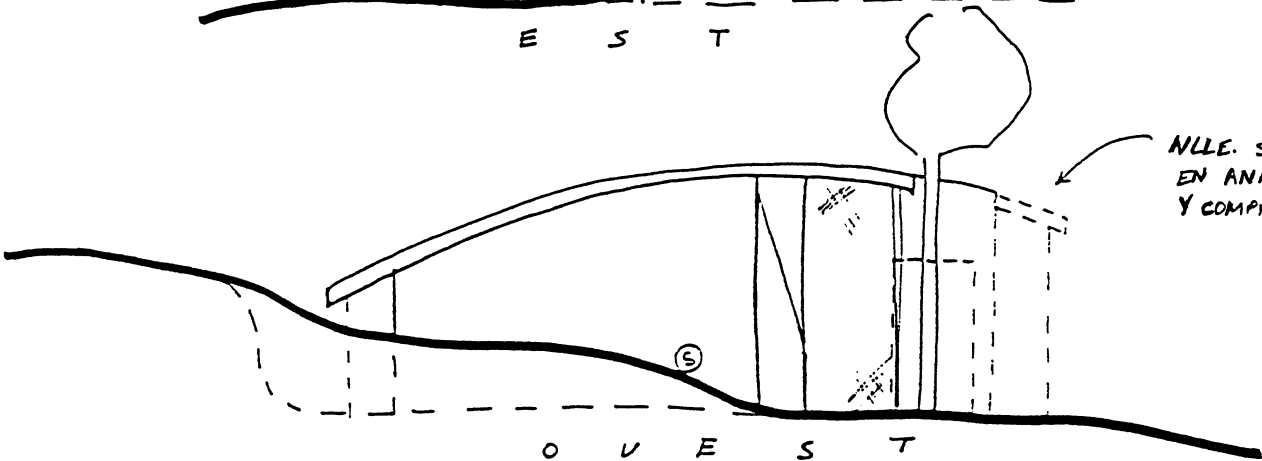
NSPSB03 (Canada Creek)

Ce studio porteur a été construit pendant la période de septembre à décembre 1993. Les murs ont été laissés ouverts pendant une longue période, et l'on a constaté certains dommages causés par l'eau, avant d'installer le toit. Le bâtiment est demeuré inhabité durant toute l'année jusqu'en 1997, lorsqu'une famille de trois personnes (maintenant quatre) y a emménagé. Auparavant, il était loué durant la période de construction et utilisé sporadiquement en hiver. Le bâtiment a la forme d'un œil, dont les « coins » se trouvent à l'est et à l'ouest. Un ensemble de fenêtres est situé à l'extrémité ouest de la face sud, et une serre en charpente légère, servant de cuisine et d'aire de douche (ainsi que de serre), est attachée à l'extrémité est de la face sud. Le côté nord est une courbe plus prononcée (presque un demi-cercle), entourée d'un talus de 120 mm (48 po) de longueur et éloigné d'environ 120 mm (48 po).

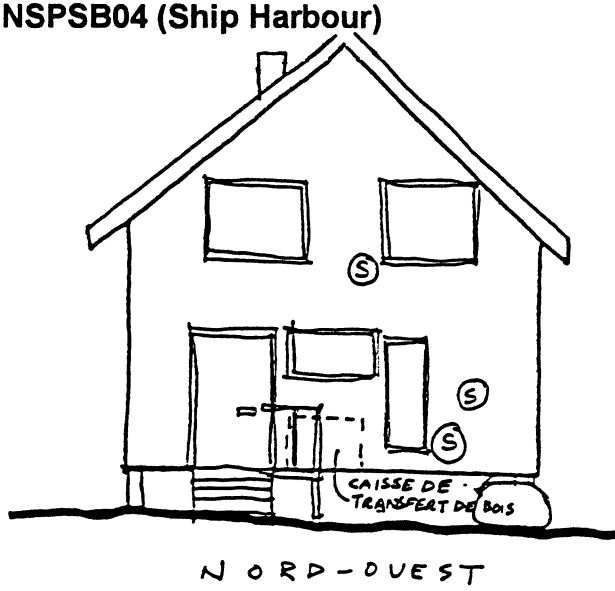
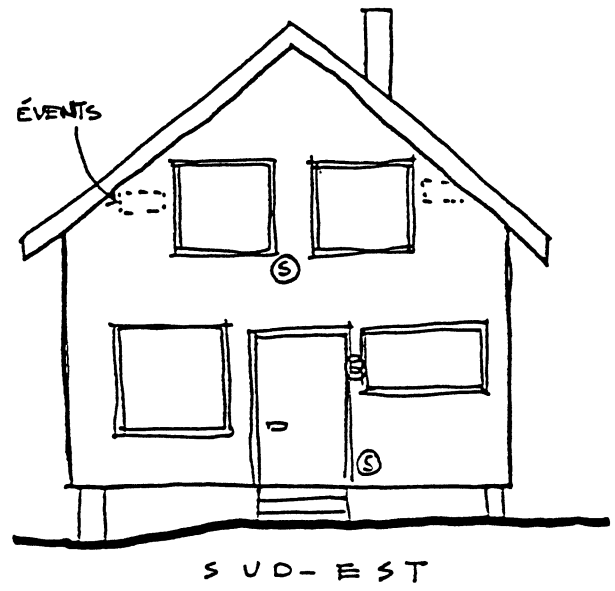
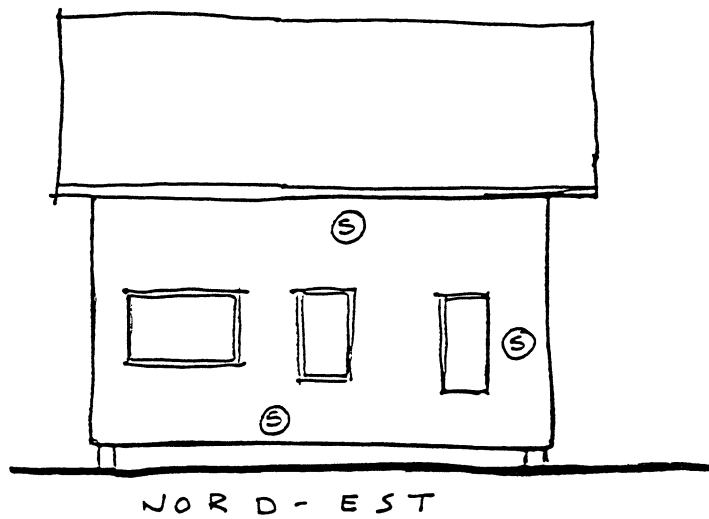
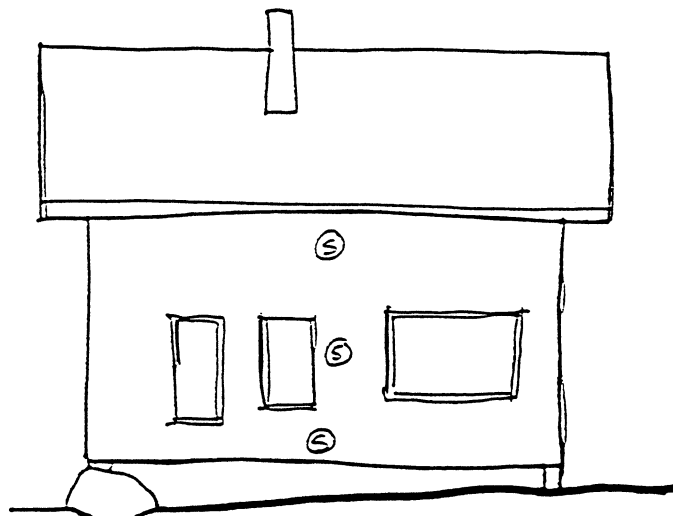
NSPSB04 (Ship Harbour)

C'est la plus ancienne des maisons à murs porteurs en bottes de paille recouvertes, en Nouvelle-Écosse. Construite en 1993, elle a été continuellement occupée et surveillée depuis lors. Les observations sur la teneur en humidité, effectuées au moyen d'un système de surveillance à « haute technologie », ont montré que les murs ont deux grandes périodes « d'humidité » : à la fin de l'hiver et à la fin de l'été et au début d'automne. Cela correspond au mode d'accumulation de l'humidité dans une maison pendant la saison de chauffage, à la dispersion de cette humidité au printemps et en été, lorsque les fenêtres et les portes sont ouvertes et que les activités productrices d'humidité à l'intérieur de la maison sont moins nombreuses. Le maximum estival, plus élevé que celui de l'hiver, illustre les niveaux d'humidité relative uniformément élevés, constatés en Nouvelle-Écosse, pendant l'été.

- On pourrait poser un film de polyéthylène plus lourd directement sur le sol, sous la maison, et le couvrir d'une couche de sable pour plus de protection. Cela réduirait potentiellement l'humidité « emprisonnée » sous la maison, à cause d'un sol humide et mal drainé, même si les parties inférieures des bottes seraient encore sujettes aux écarts extrêmes d'humidité et de température, ce qui pourrait entraîner la persistance des problèmes d'humidité dans le plancher.

- Poser des coupe-bise et sceller l'air à divers endroits : cadres de portes et de fenêtres, caisse de transfert de bois et fenêtres de ventilation d'été
