RAPPORT D'ENQUÊTE AÉRONAUTIQUE A10Q0218

**ATTERRISSAGE BRUTAL APRÈS UNE PANNE MOTEUR
DE L'HÉLICOPTÈRE BELL 206B C-GIFV
EXPLOITÉ PAR ESSOR-HÉLICOPTÈRES INC.
À CAP-CHAT (QUÉBEC)
LE 9 DÉCEMBRE 2010**

Rapport numéro A10Q0218

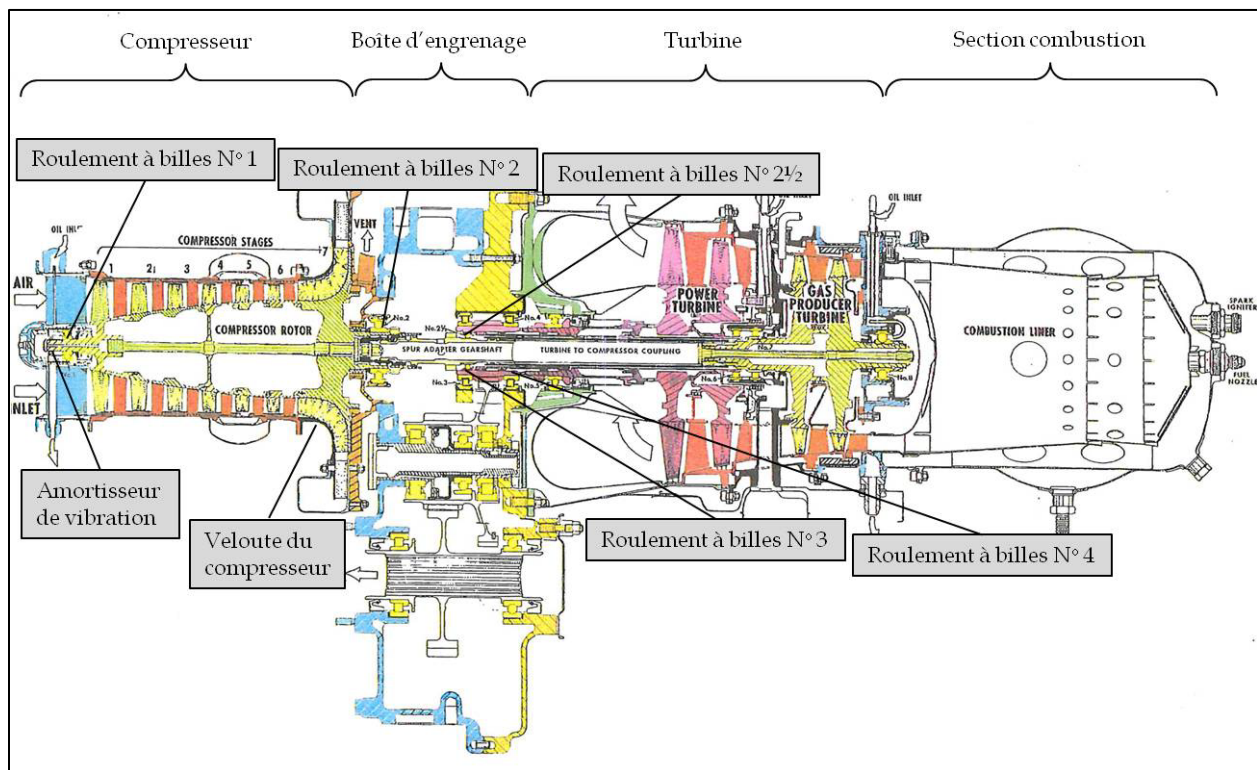
Figure 1. Turbomoteur Rolls-Royce 250-C20B

Le moteur, un turbomoteur de conception modulaire, comprend un compresseur, une boîte d'engrenage, une section turbine et une chambre à combustion (figure 1). Il a une puissance nominale sur l'arbre de 420 SHP (shaft horsepower).
