**RAPPORT D'ENQUÊTE FERROVIAIRE
R12E0008**

**DÉRAILLEMENT EN VOIE PRINCIPALE
DU TRAIN DE MARCHANDISES M30141-20
DU CHEMIN DE FER CANADIEN NATIONAL
AU POINT MILLIAIRE 149,21 DE LA SUBDIVISION
WAINWRIGHT
FABYAN (ALBERTA)
LE 21 JANVIER 2012**

Rapport numéro R12E0008

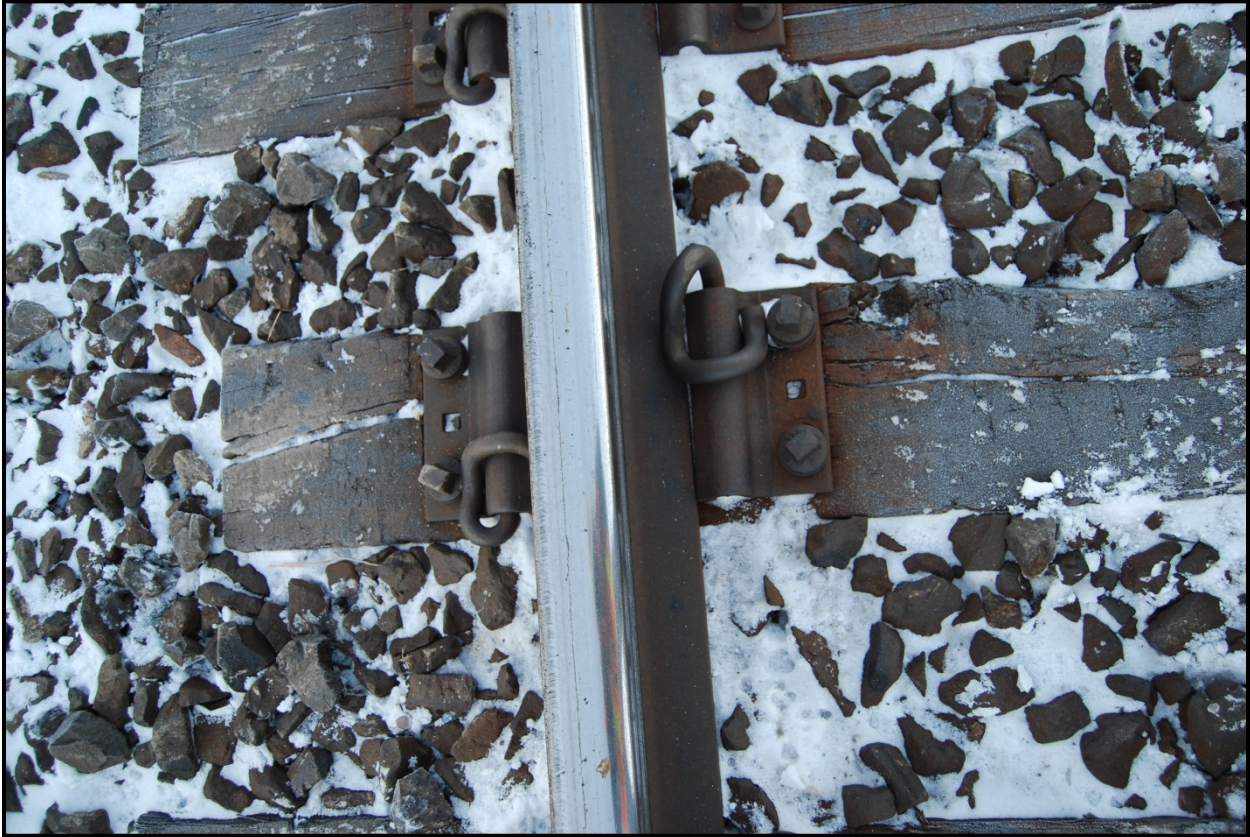
Photo 4. Système de fixation à selles laminées

Le déraillement s'est produit au point milliaire 149,2, situé dans une courbe de 4° vers la droite à l'approche est du pont de Fabyan. La courbe présentait un dévers moyen de 3,6 pouces, équilibré pour la vitesse limite affichée de 40 mi/h. La voie dans la courbe était équipée de longs rails soudés NKK de 136 livres à traitement thermique complet (FHH) de 2002. À l'intérieur de la courbe, le rail était posé sur des selles laminées de 16 pouces munies d'attaches élastiques. Les selles étaient fixées à des traverses de bois dur au moyen de 4 tirefonds par selle (Photo 4). Le rail était encadré d'anticheminants sur toutes les traverses. Le ballast, en bon état, était constitué de roche concassée. À l'origine, le système de fixation élastique avait été posé en 1997 sur des traverses de bois mou et de bois dur. En 2004, les traverses de bois mou restantes ont été remplacées par des traverses de bois dur. Des attaches élastiques ont été utilisées jusqu'à l'extrémité est du pont.

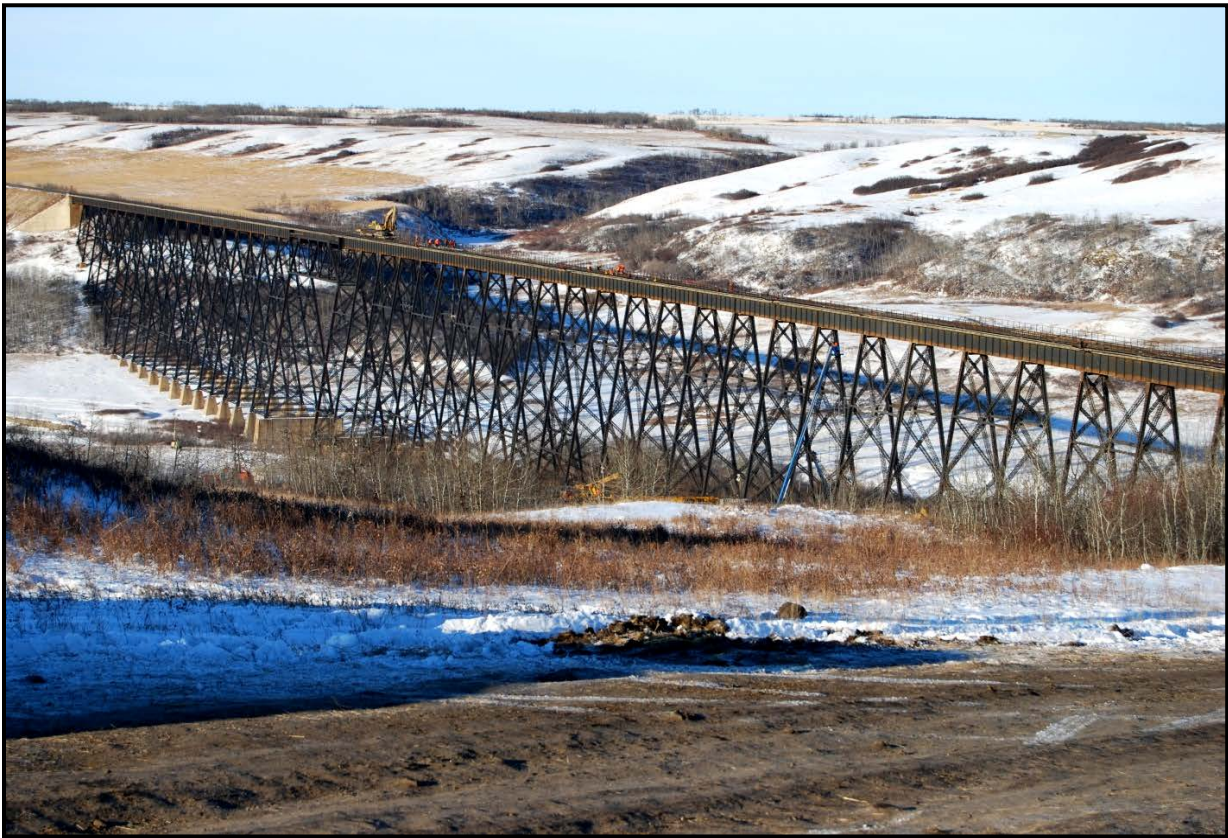
Photo 5. Pont de Fabyan, direction ouest

Le pont de Fabyan est un viaduc de 2869 pieds de long qui enjambe la vallée de la rivière Battle et constitue un élément important de la ligne principale du CN (Photo 5). Sa hauteur maximale est de 190 pieds. Le pont est formé :

- de 2 travées de 23 pieds de poutres en béton précontraint (PCG) et de tablier ballasté;
- de 2 travées de 26 pieds de PCG et de tablier ballasté, construites en 1972;
- de 52 travées de 50 pieds de poutres à âme pleine à tablier supérieur (DPG);
- d'une travée de 152 pieds de poutres en treillis à tablier supérieur (DT) construite en 1908.

En 1984, un tablier ballasté en béton a remplacé le tablier ajouré sur les travées DPG et DT. Les travées du pont s'appuient sur des tours contreventées en treillis d'acier.

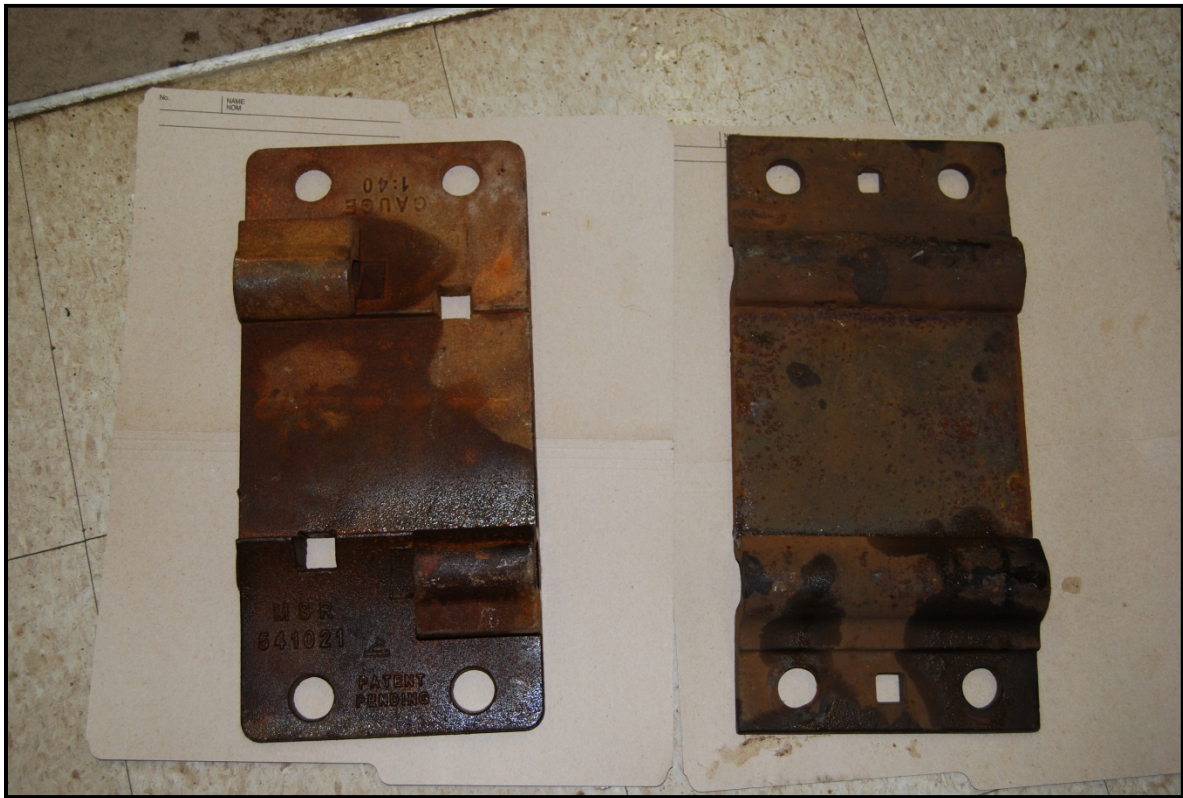
Au contraire du système de fixation classique, l'utilisation de systèmes de fixation à selles moulées et laminées (Photo 6) assure les 2 différentes fonctions de fixation. Le rail est fixé à la selle au moyen d'une attache élastique, habituellement en forme d'« e » constituée d'une barre ronde en acier trempé de 20 millimètres de diamètre. À son tour, la selle est fixée à la traverse par des tirefonds ou une combinaison de tirefonds et de crampons. Le dessous de la selle moulée en fonte ductile est muni de saillies en biseau qui s'encastrent dans la traverse de bois pour assurer une résistance accrue au déplacement. Quant aux selles laminées, leur dessous est lisse et dépourvu de saillies (Photo 7).

Photo 6. Selle moulée (à gauche) et selle laminée (à droite)

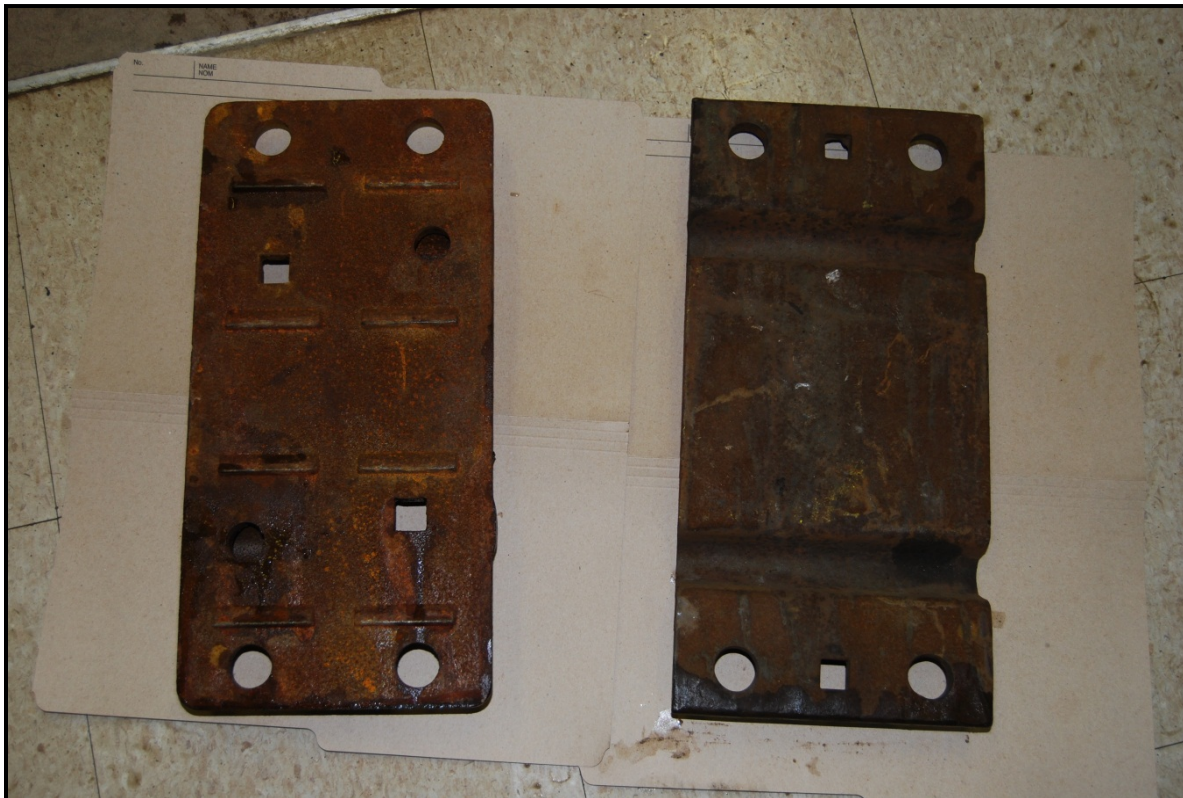
Photo 7. Dessous des selles (à noter : saillies sur le dessous de la selle moulée, à gauche; dessous lisse de la selle laminée, à droite)
