## **RAPPORT D'ENQUÊTE MARITIME**

**M11W0063**

**INCENDIE ET NAUFRAGE  
PETIT BATEAU DE PÊCHE *NEPTUNE II*  
ÎLES BROKEN, DÉTROIT DE JOHNSTONE  
(COLOMBIE-BRITANNIQUE)  
LE 9 MAI 2011**

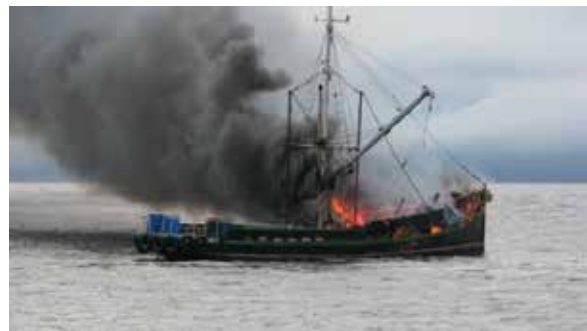
**Photo1.** Le *Neptune II*

Au cours de la période où l'équipage combattait l'incendie, le bateau était alimenté et avançait en tournant lentement à tribord. Le changement de cap constant faisait en sorte que le bateau était constamment enveloppé par la fumée, ce qui forçait l'équipage à se déplacer sur le périmètre du pont pour demeurer hors de la fumée (photos 1 et 2).
