Transportation Safety Board  
of Canada

## **RAPPORT D'ENQUÊTE SUR ACCIDENT MARITIME**

**CHAVIREMENT ET NAUFRAGE DU  
B.P. «STRAITS PRIDE II»  
PAR 47°58'N ET 51°54,8'W  
QUI A ENTRAÎNÉ LA MORT  
DE TROIS DES SIX MEMBRES D'ÉQUIPAGE  
17 DÉCEMBRE 1990**

**RAPPORT NUMÉRO M90N5017**

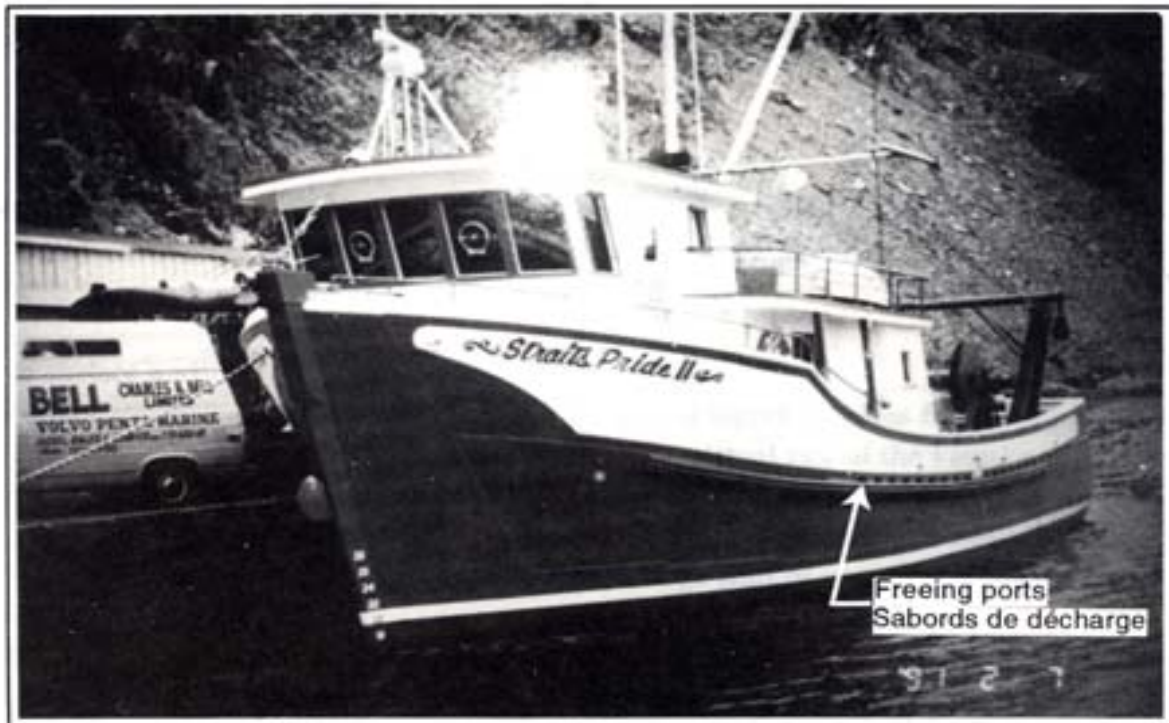
*Annexe D - Photographie du «STRAITS PRIDE II»  
Aménagement typique du pont et des  
planches de séparation au droit de la cale à  
poisson*

néfaste sur la stabilité transversale du bateau. L'arrimage de la prise sur le bateau et l'infiltration d'eau de mer dans la cale à poisson ont favorisé le ripage de la cargaison, ce qui a nui à la stabilité transversale.
