RAPPORT D'ENQUÊTE AÉRONAUTIQUE **A09Q0210**

RÉDUCTION DU RÉGIME ROTOR EN VOL SUIVI D'UNE COLLISION AVEC LE RELIEF

**DE L'HÉLICOPTÈRE ROBINSON R44 II C-GDSF
À MONTRÉAL (QUÉBEC)
LE 16 DÉCEMBRE 2009**

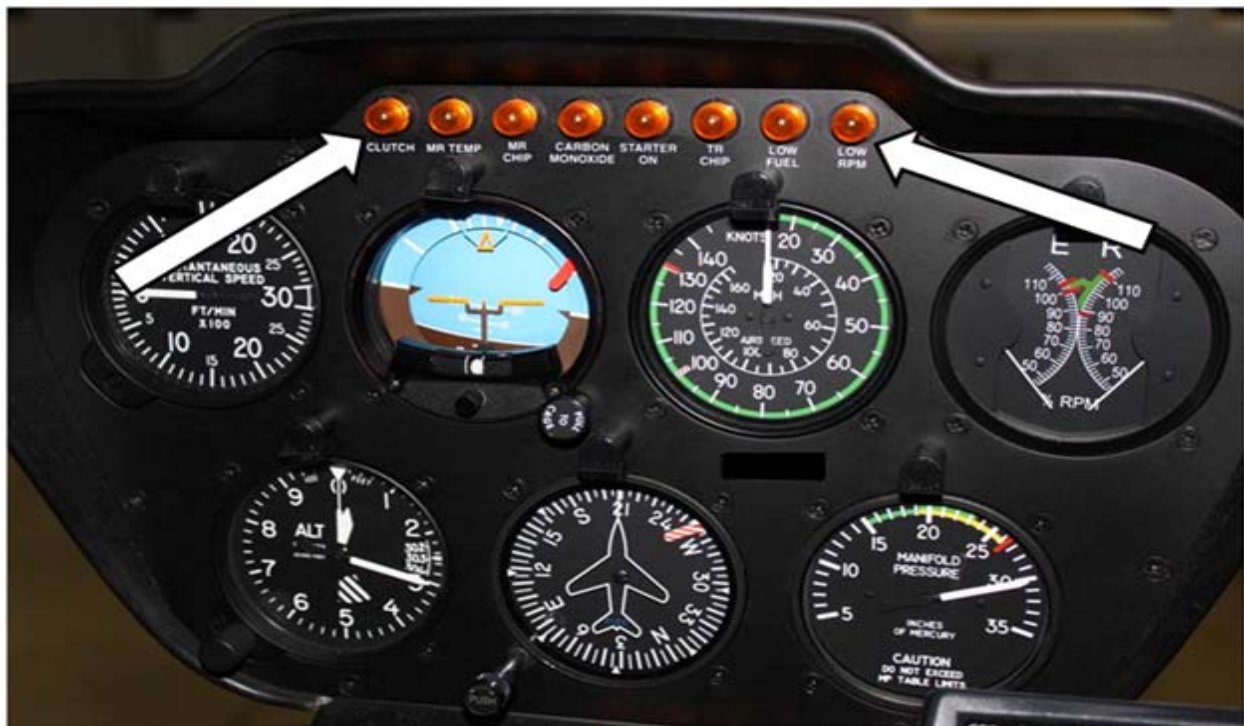
Photo 2. Tableau de bord d'un R44 ordinaire

Le Robinson R44 est muni d'un seul klaxon d'avertissement qui retentit lors d'un bas Nr. Ce klaxon d'avertissement sonne et un voyant jaune LOW RPM (voir la photo 2) s'allume pour indiquer que le Nr est sous la limite de sécurité fixée à 97 %. Le klaxon d'avertissement s'arrête et le voyant s'éteint dans les deux conditions suivantes:

L'arc vert dénotant un fonctionnement dans la plage de sécurité du Nr, moteur arrêté, se situe entre 90 % et 108 %. La zone de « danger » sur l'indicateur de Nr se trouve à 90 % et elle est indiquée par une ligne rouge. Le danger que représente un faible Nr qui risque d'aboutir à un décrochage aérodynamique du rotor principal pendant une autorotation est traité pendant la formation au sol.

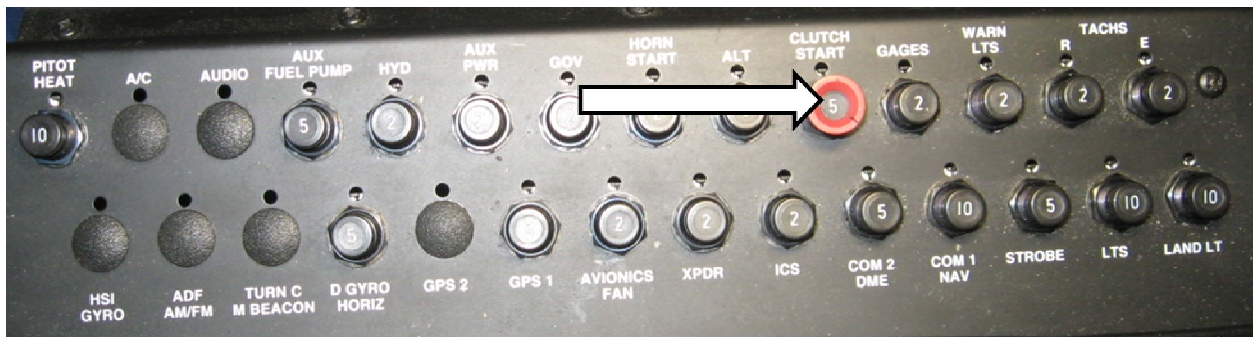
Photo 3. Disjoncteur CLUTCH

Il est normal que le voyant avertisseur s'allume en vol. Si, toutefois, il reste allumé pour plus de 7 ou 8 secondes, le POH recommande de tirer le disjoncteur CLUTCH (voir la photo 3), de réduire la puissance et d'atterrir immédiatement. C'est pour cette raison que ce disjoncteur est muni d'une rondelle rouge afin d'en faciliter son identification et son déclenchement manuel. De plus, le pilote est averti de se préparer à exécuter une autorotation et de vérifier le système d'entraînement (voir la figure 4).
