**RAPPORT D'ENQUÊTE AÉRONAUTIQUE
A13O0045**

**INCURSION SUR PISTE ET RISQUE DE COLLISION
VÉHICULE DE MAINTENANCE DE SUNWING AIRLINES ET
EMB190, C-FLWH, D'AIR CANADA
AÉROPORT INTERNATIONAL TORONTO PEARSON
LE 11 MARS 2013**

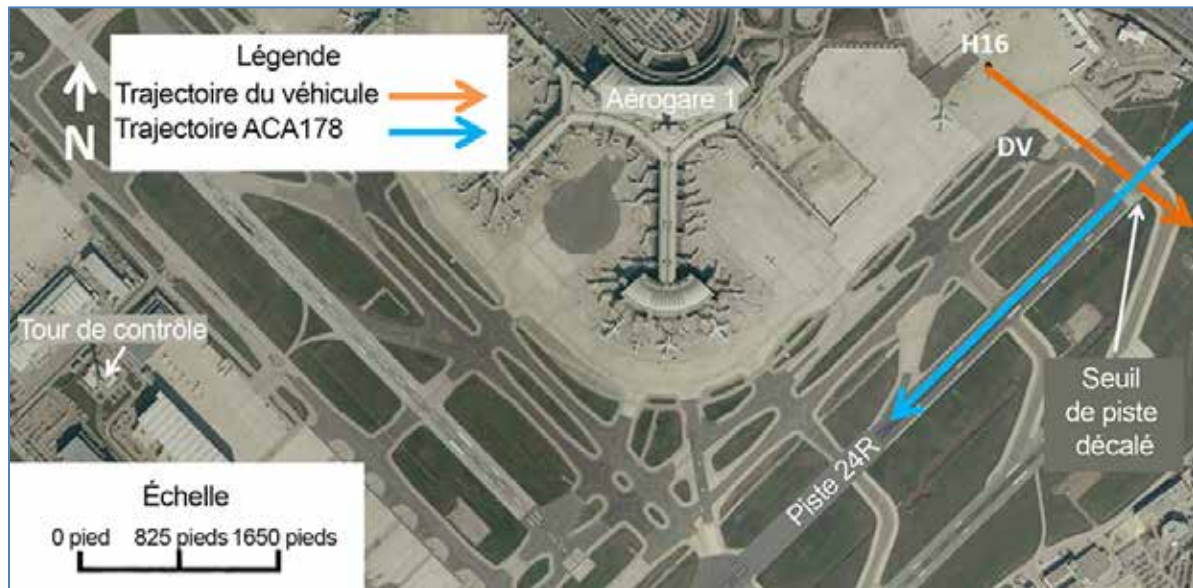
Figure 1. Carte de l'événement

Sunwing Airlines Inc. (Sunwing) est un exploitant d'avions nolisés dont le port d'attache se trouve à l'aéroport international Lester B. Pearson-Toronto (CYYZ) (Ontario). L'entreprise fait faire de nuit les travaux de maintenance et d'entretien cabine sur la majorité des aéronefs de sa flotte. En général, ces travaux courants ont lieu pendant que les aéronefs sont garés à des portes d'embarquement réservées pour ce type d'activité, du côté est de l'aérogare 1 (figure 1).
