**RAPPORT D'ENQUÊTE MARITIME**  
**M03N0050**

**INCENDIE SUR LE PONT-GARAGE**

**À BORD DU TRAVERSIER ROULIER À PASSAGERS**  
***JOSEPH AND CLARA SMALLWOOD***  
**À 8 MILLES MARINS AU SUD DE**  
**PORT AUX BASQUES (TERRE-NEUVE-ET-LABRADOR)**  
**LE 12 MAI 2003**

Rapport numéro M03N0050

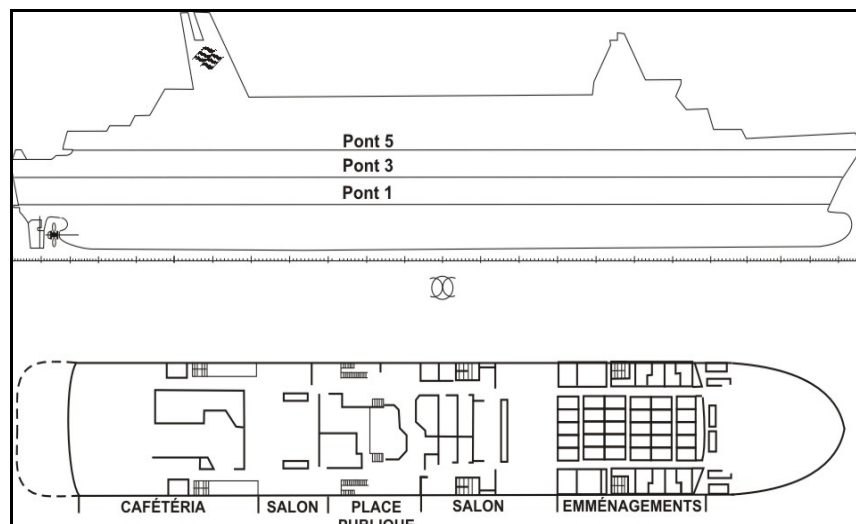
Figure 2. Pont 5

Entre-temps, dès que l'alerte générale a été donnée dans les logements de l'équipage, les membres du service passagers commencent à vérifier les cabines de l'équipage et des passagers ainsi que d'autres aires accessibles aux passagers, demandant aux occupants de libérer les lieux et de se rendre au pont 5 (voir la figure 2).
