**RAPPORT D'ENQUÊTE FERROVIAIRE**  
**R00M0007**

**COLLISION ET DÉRAILLEMENT  
DU TRAIN DE VOYAGEURS N<sup>o</sup> 14  
DE VIA RAIL CANADA INC.  
AU POINT MILLIAIRE 65,1  
DE LA SUBDIVISION NEWCASTLE  
À MIRAMICHI (NOUVEAU-BRUNSWICK)  
LE 30 JANVIER 2000**

Rapport numéro R00M0007

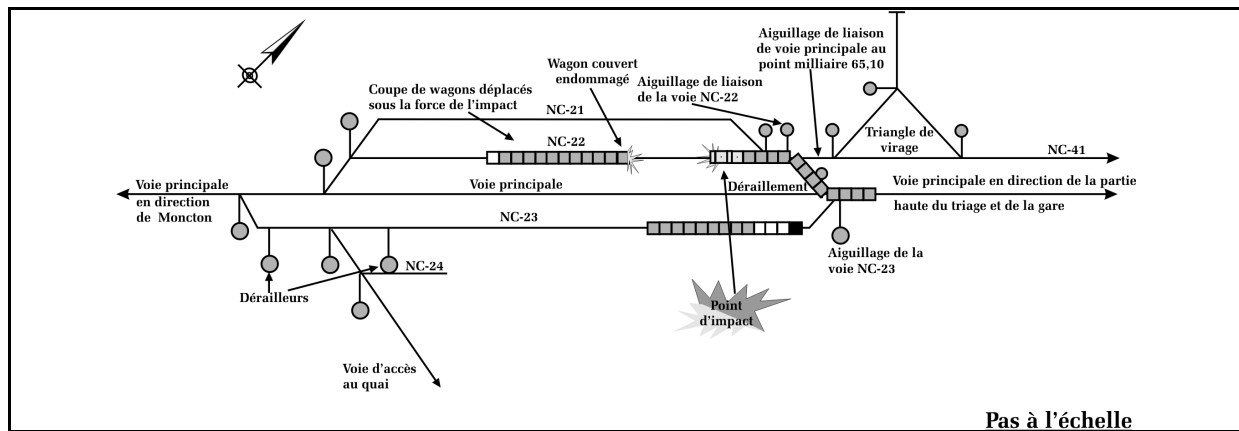
Figure 2. Schéma représentant la partie basse du triage Miramichi

À 10 h 12, le train accélère et il roule à une vitesse de 41 mi/h, soit 1 mi/h de plus que la vitesse de zone maximale, quand il arrive à la hauteur de l'aiguillage de liaison de la voie NC-23 (une voie de triage au sud de la voie principale), au point milliaire 65,2 (voir la figure 2). Le mécanicien qui était aux commandes s'est rappelé avoir vu que l'aiguillage de liaison de voie principale situé au point milliaire 65,1 était orienté en position renversée tout juste après que la locomotive de tête eût dépassé l'aiguillage de la voie NC-23. L'aiguillage de la voie NC-23 se trouvait à 330 pieds à l'ouest de l'aiguillage de liaison de voie principale.

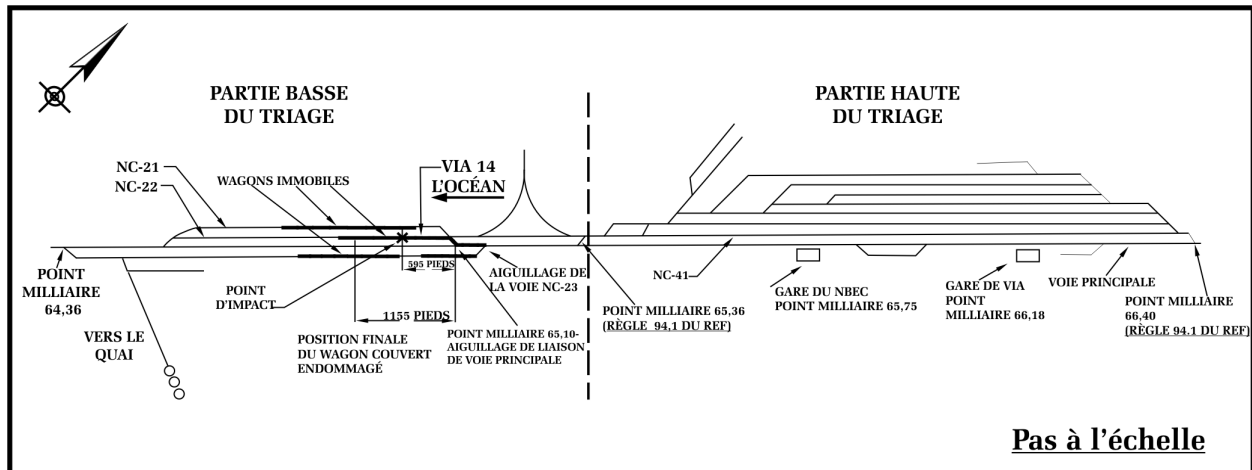
Figure 3. Schéma représentant les parties haute et basse du triage Miramichi

À Miramichi, les voies de triage allaient du point milliaire 66,4 au point milliaire 63,5. Il y avait deux triages distincts, appelés partie haute et partie basse du triage (voir la figure 3). Les deux parties du triage étaient reliées l'une à l'autre par la voie principale et par la voie NC-41; cette dernière voie, quand elle arrivait à l'aiguillage de liaison de voie principale du point milliaire 65,1, devenait la voie NC-22 dans la partie basse du triage. La voie principale était en alignement droit du point milliaire 66,4 au point milliaire 64. La voie avait une pente de moins 0,8 p. 100 pour les trains circulant vers l'est.

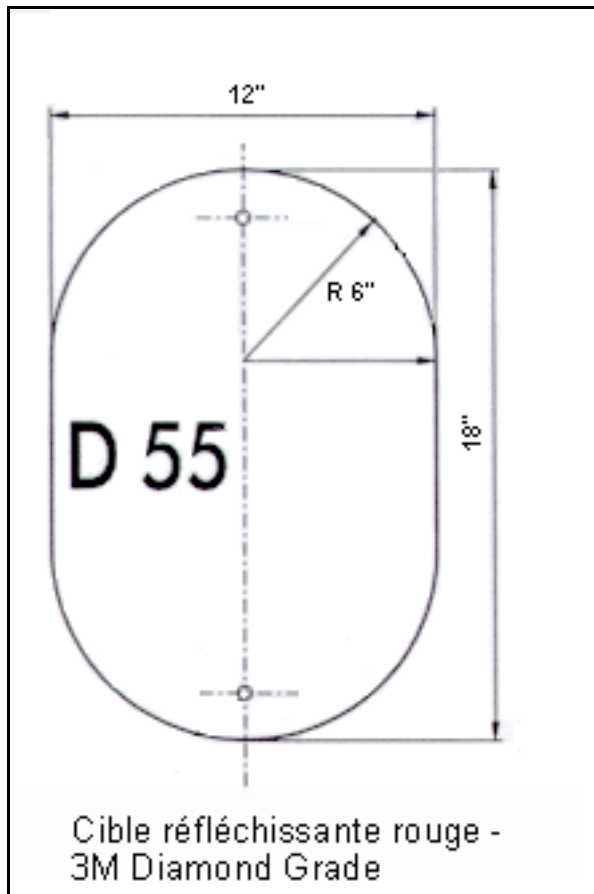
**Figure 5.** Aiguillage bas non talonnable de modèle 36-D, montrant le bon montage de la cible et de l'embout

L'appareil de manœuvre de l'aiguillage de liaison de voie principale du point milliaire 65,1 était un appareil bas 36-D, de type non talonnable, qui a été breveté en 1933 (voir les figures 4, 5 et 6). On utilise des appareils de manœuvre bas dans les installations de voie principale quand il est nécessaire de placer un appareil de manœuvre entre des voies adjacentes et que l'espace libre est réduit. Le NBEC suivait les instructions techniques du CN en matière d'entretien de la voie ferrée, contenues dans le *Manuel des circulaires sur les méthodes normalisées* (CMN) de 1994 et les *Plans normalisés* du CN de 1996. D'après ces normes, un appareil de manœuvre bas non talonnable de modèle 36-D doit être équipé d'une rallonge de mât mesurant environ 25 pouces de haut, à laquelle est fixée une cible d'aiguillage D 55, mesurant 12 pouces de large sur 18 pouces de haut. Sur les voies principales, en territoire régi par la régulation de l'occupation de la voie (ROV), l'appareil de manœuvre doit être surmonté d'un embout constitué d'un mât d'environ huit pouces de haut auquel sont fixés un disque réfléchissant rouge de huit pouces et un carré réfléchissant vert de huit pouces.

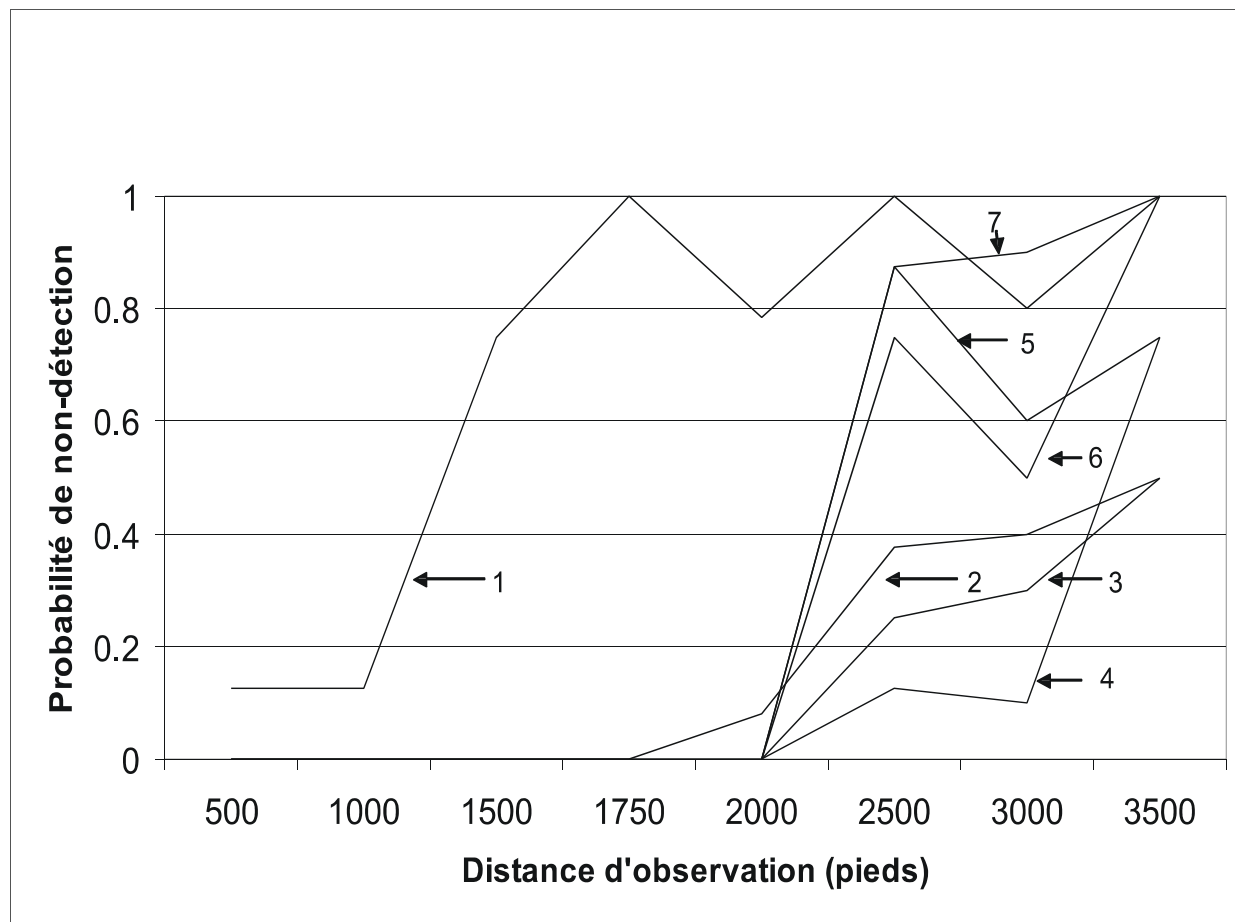
Figure 7. Probabilité de non-détection des cibles en position renversée en fonction de la distance d'observation

On peut voir que les cibles en bon état qui sont en position renversée sont détectées sans erreur d'une distance de 2 000 pieds quand elles sont munies d'embouts réfléchissants, et de 1 750 pieds quand leurs embouts ne sont pas réfléchissants, mais que la cible de l'événement en question (n° 1) n'est pas détectée sans erreur, même à une distance de 500 pieds. Même dans les conditions peu exigeantes qui étaient en place lors de la simulation au triage Walkley, on n'a pu distinguer la position de la cible de l'événement en question qu'à une distance inférieure à la moitié de celle à laquelle on reconnaissait la position des cibles en bon état<sup>5</sup>.
