RAPPORT D'ENQUÊTE SUR UN ACCIDENT FERROVIAIRE
R00T0067

DÉRAILLEMENT EN VOIE PRINCIPALE

ONTARIO NORTHLAND RAILWAY
TRAIN DE MARCHANDISES NUMÉRO 402
POINT MILLIAIRE 63,4, SUBDIVISION TEMAGAMI
TEMAGAMI (ONTARIO)
14 MARS 2000

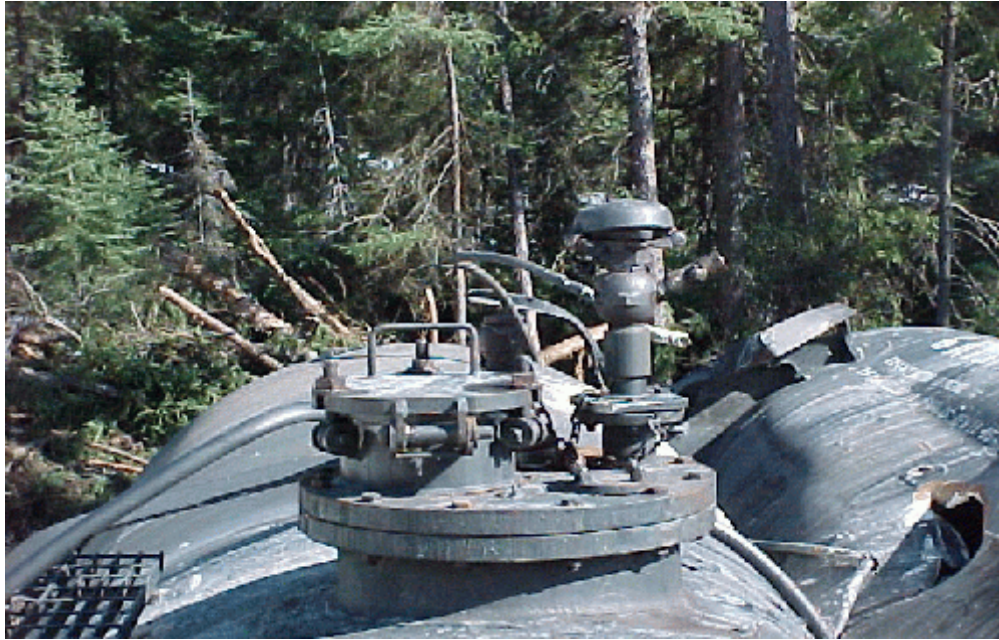
Afin de transporter de l'acide sulfurique, on se sert de wagons-citernes spéciaux à cause de la densité élevée du produit. Un wagon-citerne typique employé pour le transport d'acide sulfurique a environ 45 pieds de long et un poids à vide d'environ 27 tonnes. Le volume de la citerne est habituellement d'à peu près 50 000 litres, ce qui donne un poids d'environ 130 tonnes en pleine charge. Les wagons-citernes de spécification 111 utilisés pour le transport d'acide sulfurique ne sont pas autorisés à avoir de robinets de déchargement par le bas, à moins qu'ils ne fassent partie d'un train-bloc constitué exclusivement de wagons d'acide sulfurique. Les wagons munis de robinets de déchargement par le bas ont des plaques de protection destinées à prévenir le cisaillement en cas d'accident. Les robinets de déchargement par le bas peuvent aussi être encastrés dans la paroi de la citerne. Cependant, sur les wagons-citernes du modèle de ceux qui ont été en cause dans le déraillement à l'étude, les raccords supérieurs ne sont pas protégés contre le cisaillement en cas de renversement du wagon.

Au sommet d'un wagon-citerne d'acide sulfurique typique, on retrouve un orifice de remplissage qui a ordinairement environ huit pouces de diamètre, un orifice de vidange d'environ deux pouces de diamètre, un raccord à air comprimé et un robinet qui a ordinairement un pouce de diamètre et contient un disque de sécurité. Le disque de sécurité couvre l'orifice de l'évent de sécurité. L'évent de sécurité est un dispositif destiné à évacuer l'excès de pression de l'intérieur de la citerne, mais il ne se referme pas après qu'il est rompu. Contrairement à de nombreux wagons-citernes tous usages de spécification 111 qui sont munis de soupapes de sécurité qui se referment après avoir libéré une pression excessive, les wagons-citernes utilisés pour le transport d'acide sulfurique sont équipés de disques de sécurité. Les disques de sécurité sont préférables aux soupapes de sécurité lorsque l'appareillage est exposé au contact avec des produits corrosifs comme de l'acide. La figure 3 montre un ensemble typique de raccords sur le dessus d'un wagon-citerne d'acide sulfurique. Il est à remarquer que les raccords supérieurs n'étaient pas protégés sur aucun des wagons-citernes qui ont déraillé. La figure 4 montre la citerne avec les raccords supérieurs brisés. Les wagons-citernes loués par la Noranda Inc. sont munis d'amortisseurs hydrauliques qui réduisent le risque de rupture du disque de sécurité en diminuant le ballonnement de l'acide liquide.

Figure 3 - Ensemble typique de raccords supérieurs sur un wagon-citerne de spécification 111
