RAPPORT D'ENQUÊTE FERROVIAIRE
R01M0024

DÉRAILLEMENT EN VOIE PRINCIPALE

DU TRAIN DE VOYAGEURS NUMÉRO 15
DE VIA RAIL CANADA INC.
AU POINT MILLIAIRE 46,45
DE LA SUBDIVISION BEDFORD
À STEWIACKE (NOUVELLE-ÉCOSSE)
LE 12 AVRIL 2001

Rapport numéro R01M0024

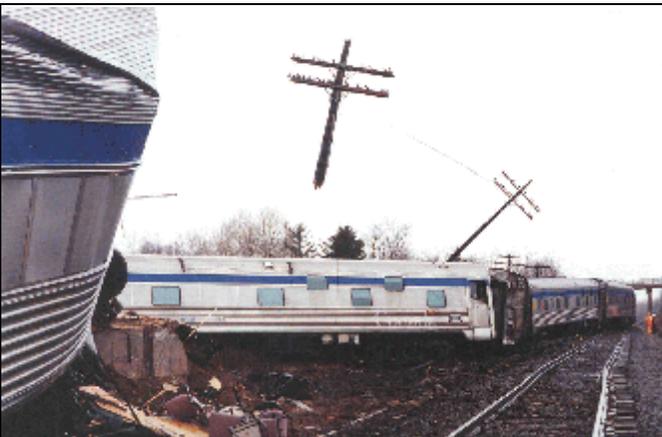
Figure 4 - Vue de l'arrière du train à partir de la voiture-restaurant.

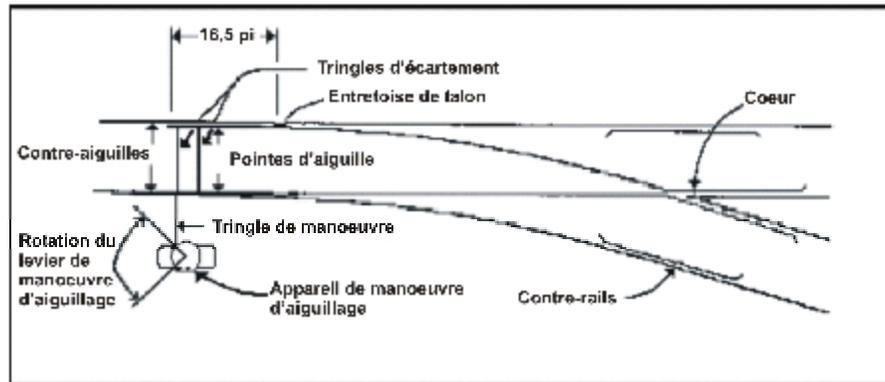
Figure 7 - Disposition d'un branchement type.

La voie TU-29 était reliée à la voie principale par un branchement n° 10 conçu pour une vitesse de 15 mi/h. La distance entre la pointe et le talon de l'aiguille était de 16,5 pieds (voir la figure 7). Les enquêteurs ont remarqué que l'extrémité de la pointe d'aiguille la plus rapprochée de l'appareil de manœuvre

était légèrement écrasée et qu'elle montrait des marques récentes. Ils ont aussi remarqué une légère courbure de l'extrémité de la pointe d'aiguille, près du talon. Le contre-rail de la voie principale, du côté opposé au cœur de croisement, était endommagé par des impacts de roues et était tordu en direction de la voie industrielle. On a relevé des marques sur le patin du rail, sur les traverses et sur le ballast, entre le cœur de croisement et la position de la première voiture déraillée. La voie n'était pas endommagée jusqu'à l'emplacement du cœur de croisement.

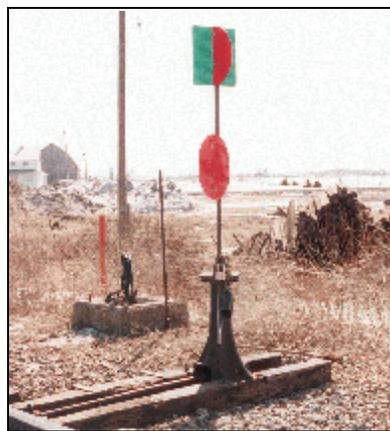
Figure 8 - Appareil de manœuvre d'aiguillage de type 31B.

L'appareil de manœuvre d'aiguillage était un appareil de modèle standard 31B, muni d'une cible d'aiguillage et de voyants de nuit (voir la figure 8). En raison de la présence d'un dérailleur sur la voie industrielle, le levier de l'appareil de manœuvre d'aiguillage était peint en jaune, conformément à la *Circulaire sur les méthodes normalisées* (CMN) n° 3603 du CN.

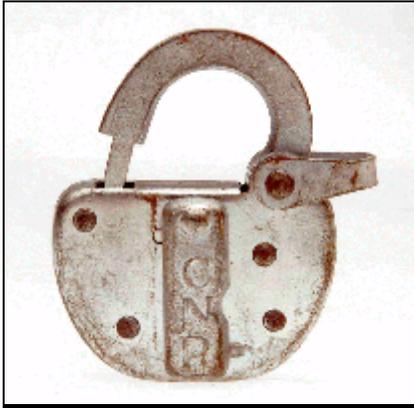
Figure 9 - Cadenas d'aiguillage standard neuf.

L'appareil de manœuvre d'aiguillage était équipé d'un cadenas d'aiguillage standard du CN (voir la figure 9). Le mécanisme de fermeture de l'arceau était brisé et le cadenas pendait au

bout de la chaîne servant à fixer le cadenas à l'appareil de manœuvre. On a relevé de nombreuses bosselures et déformations sur le cadenas (voir la figure 10).

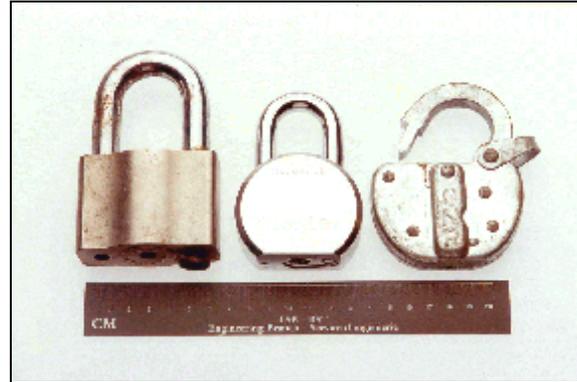
L'emploi de cadenas d'aiguillage à haute sécurité (voir la figure 11) a été un des résultats de l'*Enquête sur la vitesse des trains de voyageurs de VIA* (Comité des transports par chemin de fer, 1985). La tenue de cette enquête a fait suite au déraillement d'un train de voyageurs de VIA, en juin 1984, qui a résulté d'un acte de vandalisme sur un aiguillage de voie principale dans la subdivision Smith Falls (Ontario) du CN. À la suite de cet accident, et de la publication de l'*ordonnance de justifier*⁴ n° R-39612 du 25 juillet 1986, le CN a généralisé l'emploi de cadenas d'aiguillage à haute sécurité dans les territoires dépourvus de signalisation et dans les territoires avec signalisation dont les aiguillages avaient fait l'objet de vandalisme par le passé. En 1986, l'ordonnance n° R-39910, régissant l'emploi de cadenas d'aiguillage à haute sécurité, a été émise à l'intention du Chemin de fer Canadien Pacifique (CFCP). Cette ordonnance a rendu obligatoire l'installation de cadenas d'aiguillage à haute sécurité pour les aiguillages de voie principale à manœuvre manuelle :

Figure 11 - Cadenas d'aiguillage à haute sécurité, à gauche, comparativement à un cadenas d'aiguillage standard à droite. On voit au milieu un cadenas à boîtier trempé (utilisés aux fins d'essais de comparabilité).

Pour mesurer la résistance à la traction des cadenas, le Laboratoire a utilisé une machine *d'essai de traction*, munie d'adaptateurs. En moyenne, la valeur de rupture obtenue lors des essais a été de 2 500 lb pour les cadenas d'aiguillage de modèle standard, similaires à celui en cause lors de cet accident, comparativement à 10 000 lb dans le cas des cadenas à haute sécurité.

Le Laboratoire a comparé la *résistance aux impacts* des cadenas en comptant le nombre de coups de marteau qu'il a fallu donner pour ouvrir le cadenas installé sur un dispositif d'essai des appareils de manœuvre d'aiguillage. Pour uniformiser le plus possible l'énergie des coups de marteau, on a recouru aux services de la même personne utilisant le même marteau de 16 onces tout au long des tests d'impact. Les tests ont montré qu'il fallait en moyenne 25 coups de marteau dans le cas des cadenas d'aiguillage standard, comparativement à 100 coups de marteau dans le cas des cadenas à haute sécurité.

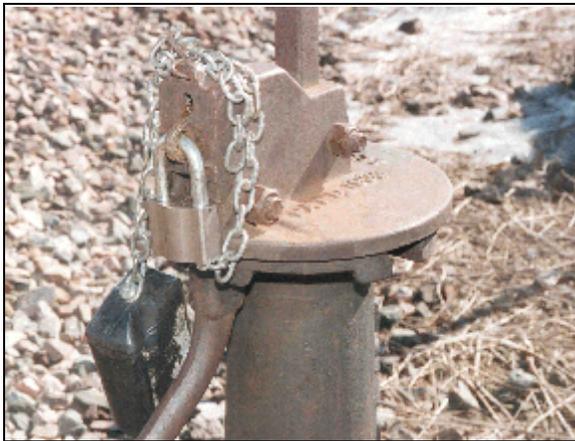
⁷ L'œil du levier est placé au sommet du levier de manœuvre d'aiguillage, près de son point d'articulation. Quand le levier est abaissé complètement et inséré dans une des encoches de retenue de la table de l'appareil de manœuvre (figure 12), l'œil du levier fait saillie par une ouverture de l'appareil de manœuvre, de sorte qu'on peut y insérer un cadenas pour fixer le levier en place et empêcher qu'on le relève.

Figure 12 - Levier de manœuvre d'aiguillage abaissé complètement et verrouillé dans son encoche de retenue.

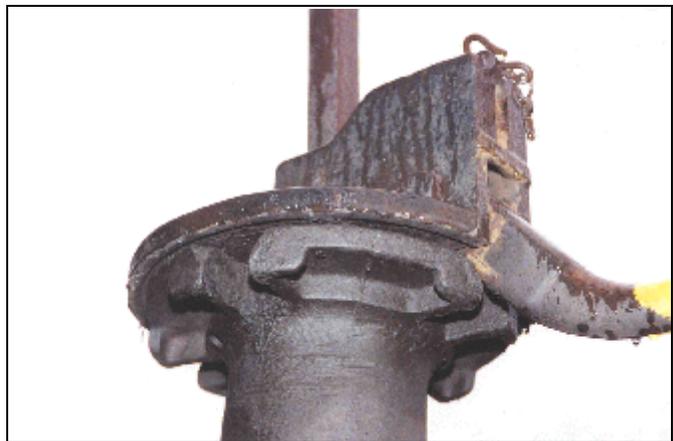
Le personnel d'entretien règle les pointes d'aiguille de façon qu'elles soient près de la contre-aiguille quand elles sont en position normale (fermée). Quand on fait tourner complètement le levier de manœuvre d'aiguillage et qu'on l'abaisse pour l'insérer et le verrouiller dans son encoche de fixation (voir la figure 12), les pointes d'aiguille exercent une pression contre la contre-aiguille. Comme les pointes d'aiguille reposent sur des plaques d'acier lubrifiées, dès qu'on déverrouille le levier de manœuvre d'aiguillage et qu'on l'extrait de l'encoche, la force ne s'exerce plus et la pointe d'aiguille s'éloigne généralement de la contre-aiguille, ce qui fait que l'aiguillage s'entrouvre. L'examen de l'appareil de manœuvre d'aiguillage impliqué dans l'accident a démontré que le simple fait de relever à la verticale le levier de manœuvre d'aiguillage dans son encoche jusqu'au niveau de la table (voir la figure 13) suffisait à faire ouvrir les pointes d'aiguille d'environ ¼ de pouce.

Figure 13 - Vue du dessous d'un appareil de manœuvre d'aiguillage montrant la table, les encoches de retenue et le levier relevé.

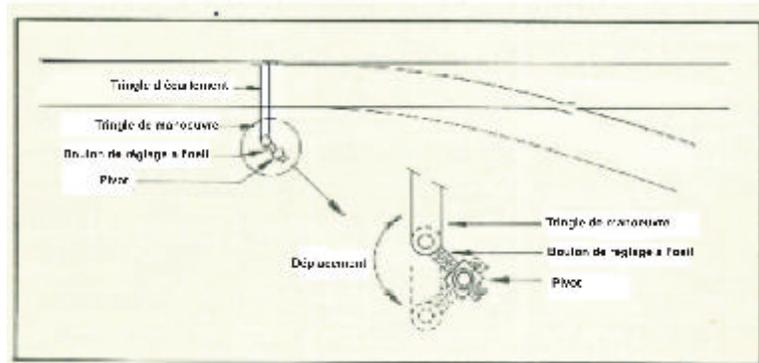
Figure 14 - Pivot, tringle de manœuvre et boulon de réglage à œil.

La cible et les voyants de nuit de l'aiguillage sont fixés directement au mât de l'appareil de manœuvre d'aiguillage. Le mât de l'appareil de manœuvre est relié à un pivot et au levier de manœuvre d'aiguillage (voir la figure 14). Donc, il y a une relation directe entre le déplacement latéral du levier de manœuvre et le changement d'aspect de la cible et du mât d'aiguillage. Quand on fait pivoter le mât de 90 degrés pour faire passer les pointes d'aiguille de la position normale à la position renversée, la cible attachée au mât et au pivot bouge de la même manière. La conception des appareils de manœuvre d'aiguillage et des cibles qui leur sont associées remonte au début des années 1930.

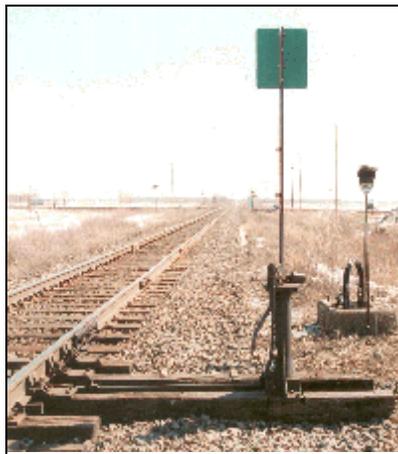
Il faut faire faire un mouvement latéral à l'ensemble constitué des pointes d'aiguille, de la tringle d'écartement et du levier de manœuvre d'aiguillage pour faire tourner le mât de l'appareil de manœuvre d'aiguillage et pour faire en sorte que l'équipe d'un train qui approche voie une cible et un voyant rouges indiquant que l'aiguillage est orienté pour un itinéraire dévié. Toutefois, si le levier d'un appareil de manœuvre est déverrouillé, ou si les pointes d'aiguille sont seulement entrouvertes, la cible d'aiguillage montrera quand même une indication normale (p. ex. verte), induisant en erreur l'équipe d'un train qui approche (voir les figures 15 et 16).

Figure 15 - Cible d'aiguillage pour un aiguillage verrouillé. Notez que le levier de manœuvre d'aiguillage est abaissé et verrouillé en place.
