**RAPPORT SUR LES ÉVÉNEMENTS RELATIFS  
AU CHAVIREMENT ET AU NAUFRAGE DE *L'ACADIEN II*  
AU LARGE DE LA CÔTE DU CAP-BRETON LES 28 ET 29 MARS 2008**

Publié par:

Pêches et Océans Canada  
Garde côtière canadienne  
Ottawa, Ontario  
K1A 0E6

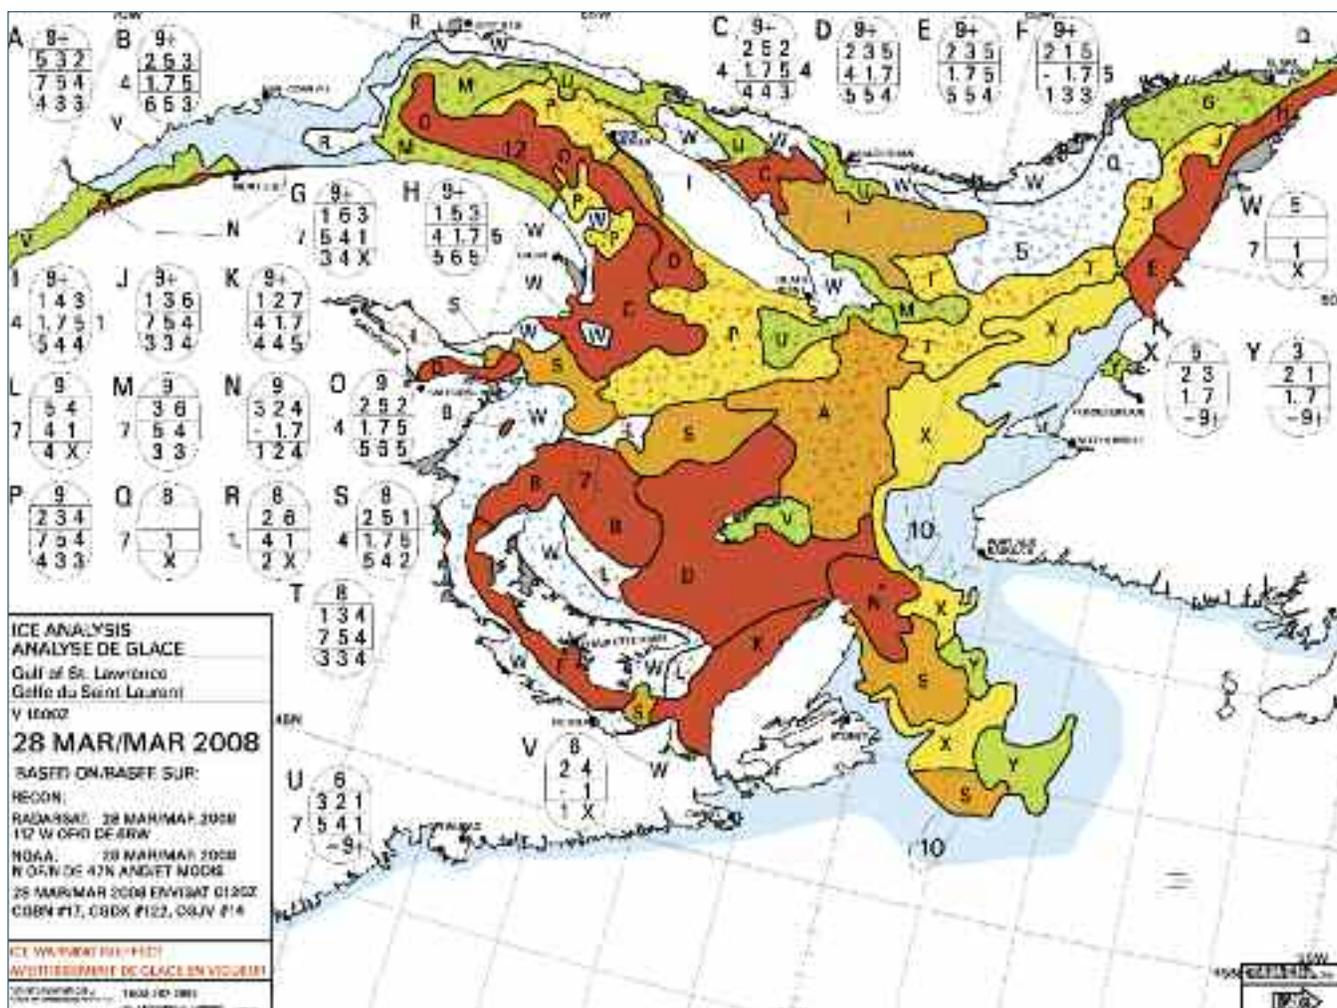
Figure 2: Condition glacielle le 28 mars 2008

Tel qu'illustré dans la Figure 2 ci-dessus, qui est une carte des glaces en date du 28 mars, l'hiver 2007-2008 a entraîné une masse de glace importante dans le golfe du Saint-Laurent et ses chenaux d'accès. Même si des conditions semblables ont déjà été observées, les

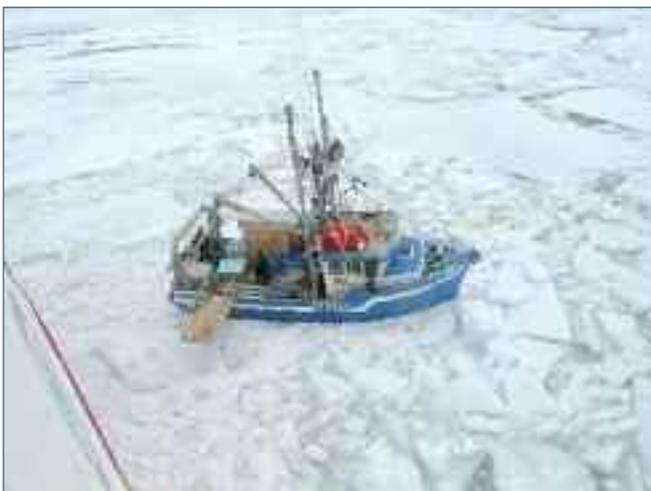
Figure 8 : Photo de L'ACADIEN II prise à partir du NGCC DES GROSEILLIERS

Vers le début de l'avant-midi du vendredi 28 mars, le NGCC DES GROSEILLIERS prêtait secours à de nombreux phoquiers éprouvant des difficultés à manoeuvrer dans les glaces alors qu'ils se dirigeaient vers un secteur moins dense de la banquise, navires dont faisait partie L'ACADIEN II. Deux mécaniciens du NGCC DES GROSEILLIERS se sont rendus à bord de L'ACADIEN II et ont inspecté le fonctionnement interne de l'appareil de gouverne afin de déterminer s'ils pouvaient effectuer une réparation. Cependant les mécaniciens ont confirmé le diagnostic antérieur et ont conclu que le mécanisme interne fonctionnait bien en précisant que les défauts ou les avaries semblaient se trouver à l'extérieur de la coque. Constatant qu'il ne pouvait plus offrir d'aide à ce navire, le commandant du NGCC DES

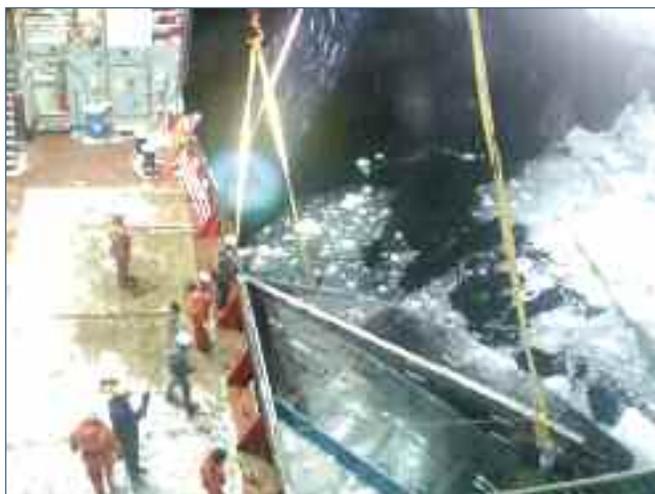
Figure 12 : Arrimage de L'ACADIEN II le long du NGCC SIR WILLIAM ALEXANDER

Alors que le NGCC SIR WILLIAM ALEXANDER manœuvrait pour écarter les plaques de glace qui se refermaient sur les navires et tentait de tenir les lieux de l'accident libres de glace, l'éclairage provenant de ses trois projecteurs puissants fixes sur l'arrière<sup>36</sup> a été détourné pendant un certain temps laissant la scène de l'accident dans l'obscurité pendant quelques moments, jusqu'à ce que les projecteurs installés au-dessus de la passerelle entrent en jeu. Le MADELINOT WAR LORD et l'ERS ont alors amorcé une recherche anxieuse d'autres survivants pendant que les conditions de glaces allaient en empirant, restreignant le mouvement de ces navires plus petits. C'est alors que des sons en provenance du navire chaviré ont été entendus ravivant ainsi l'espoir qu'il y ait d'autres survivants. Comme aucun autre membre d'équipage n'était visible, les sauveteurs se sont alors concentrés sur L'ACADIEN II lui-même pour l'empêcher de couler en vue d'y avoir accès et de repêcher éventuellement tout membre d'équipage pris à l'intérieur. L'ERS est alors retourné à son navire pour aller chercher du matériel de récupération, notamment des courroies d'arrimage qui serviraient à remonter le navire au moyen du mât de charge du GCC SIR WILLIAM ALEXANDER.

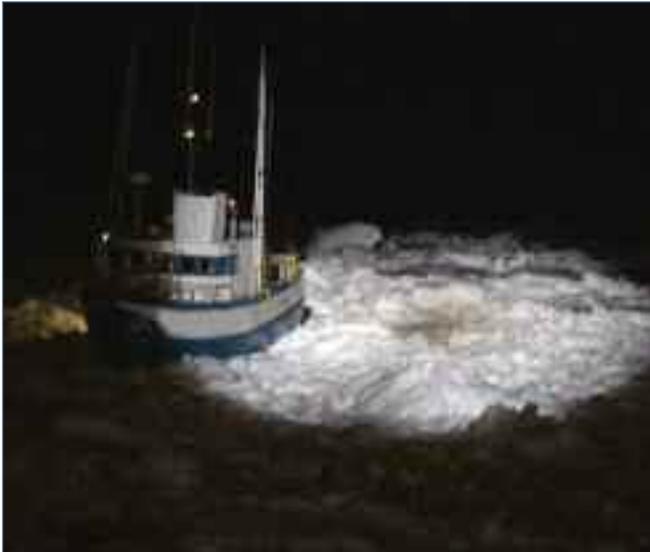
Figure 14 : Exemple de conditions nocturnes dans la banquise

Comme on peut le constater à la figure 14 ci-dessus, l'obscurité qui régnait en plein milieu de la nuit dans la banquise n'était sans doute pas un moment propice pour demander à des membres d'équipage fatigués de se déplacer d'un navire à un autre. Les facteurs combinés de la fatigue, des limites des projecteurs et des dangers de la banquise, y compris le risque réel de voir quelqu'un passer au travers de la glace, rendaient cette solution très risquée.

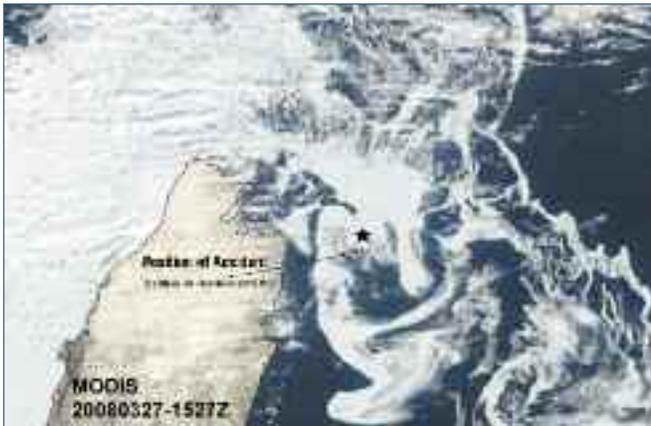
Figure 15 : Image satellite des glaces au large du Cap-Breton le 27 mars 2008

La route choisie pendant la nuit a permis au NGCC SIR WILLIAM ALEXANDER en premier lieu de se rapprocher du MADELINOT WAR LORD, en prenant un cap vers l'Est puis vers le Sud-Est, tout en se dirigeant vers les eau libre comme l'indiquent les données satellitaires de la Figure 15 mises à la disposition de la Garde côtière. Ce trajet a également permis de s'éloigner immédiatement de la rive sous le vent et de se rapprocher de Sydney, le port le plus près où le NGCC SIR WILLIAM ALEXANDER pouvait amener L'ACADIEN II pour qu'il y subisse des réparations.

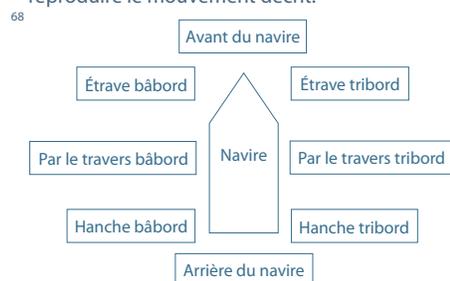
Un examen approfondi a été fait en vue de déterminer si une embardée à bâbord aurait pu amener L'ACADIEN II à heurter un morceau de glace qui passait du côté bâbord du brise-glace. La façon dont le phoquier s'est déplacé vers bâbord et est demeuré sur la hanche bâbord du remorqueur pendant un certain temps, peut-être seulement quelques secondes selon divers comptes rendus et la raison pour laquelle il n'a pas réagi malgré la correction de la patte d'oie bâbord, constituent un point d'interrogation dans l'analyse des événements.

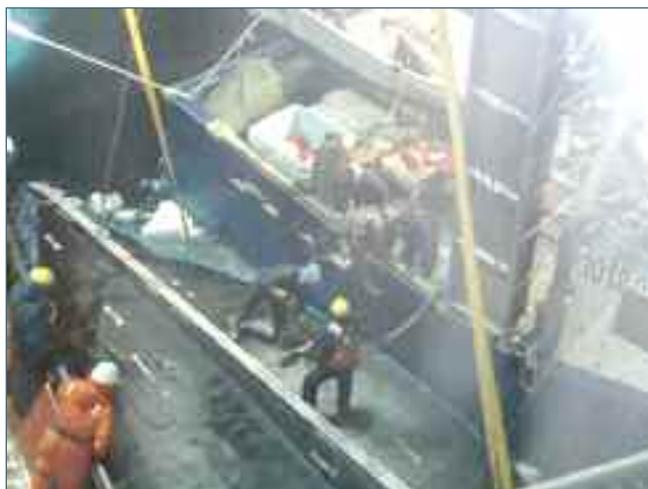
Figure 18 : La scie circulaire entre en action

une solution moins risquée de sauvetage, avait convaincu le commandant du NGCC SIR WILLIAM ALEXANDER qu'il fallait reporter toute tentative de découpage de la coque, pour éviter de causer la perte des gens qu'il espérait sauver. Cependant, lorsqu'il a appris que l'équipe de plongeurs arriverait plus tard que prévu,<sup>77</sup> le commandant reconnaissant que l'énergie des survivants éventuels risquait de s'épuiser rapidement, a déterminé qu'il fallait faire, ce qui peut être décrit comme un effort désespéré pour secourir tout survivant in extremis.
