# **RAPPORT D'ENQUÊTE AÉRONAUTIQUE**

## **A05F0047**

**PERTE DE LA GOUVERNE DE DIRECTION EN VOL**

**DE L'AIRBUS A310-308 C-GPAT  
EXPLOITÉ PAR AIR TRANSAT  
À 90 NM AU SUD DE MIAMI EN FLORIDE  
LE 6 MARS 2005**

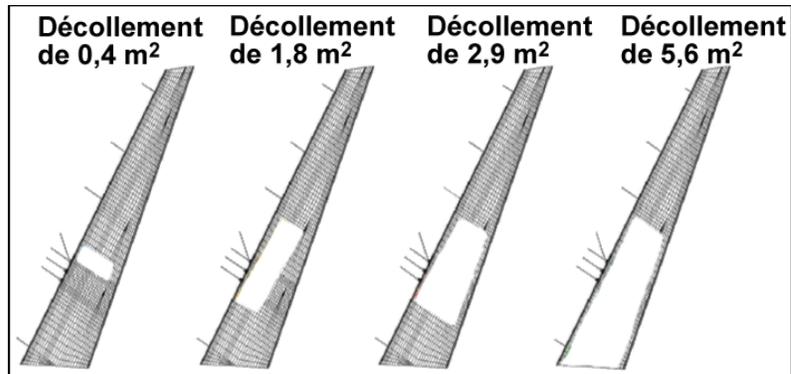
Figure 7. Scénarios de décollement étudiés lors de l'analyse des vibrations aéroélastiques

- **Décollement** – Les scénarios présentaient des degrés de décollement variables entre l'âme en nid d'abeilles et la feuille de surface intérieure, comme le montre la Figure 7. Des décollements sur une seule face ont été étudiés sur le

- panneau gauche, sur le panneau droit et sur les deux panneaux. On a réalisé une simulation de décollement entre l'âme et la feuille de surface au cours de l'analyse en diminuant la rigidité de la feuille de surface jusqu'à zéro ou 20 % de sa valeur d'origine dans la zone concernée. L'analyse a indiqué une augmentation de la tendance aux vibrations aéroélastiques en présence de décollements plus importants; elle a par ailleurs démontré que des décollements sur les deux faces étaient plus critiques que des décollements sur une seule face. Aucune différence notable n'a été relevée entre les décollements du côté gauche et ceux du côté droit. Aucune vibration aéroélastique n'a été observée lorsque la rigidité a été réduite à 20 %. Lorsqu'elle a été réduite à 0 %, le scénario de décollement de 2,9 m<sup>2</sup> sur les deux faces et le scénario de décollement de 5,6 m<sup>2</sup> sur une seule face ont été caractérisés par des vibrations aéroélastiques brutales au-dessous de 150 KCAS. Un examen plus poussé du scénario de décollement de 5,6 m<sup>2</sup> sur une seule face, dans une plage de rigidité comprise entre 0 et 20 %, a démontré que la vitesse d'apparition des vibrations aéroélastiques diminuait au fur et à mesure que l'on réduisait la rigidité, et que cette diminution était stable et continue jusqu'à une rigidité d'environ 5 %, moment à partir duquel les vibrations ont commencé. Avec une rigidité inférieure à 5 %, la fréquence et l'amortissement ont diminué rapidement, ce qui a entraîné des vibrations aéroélastiques.

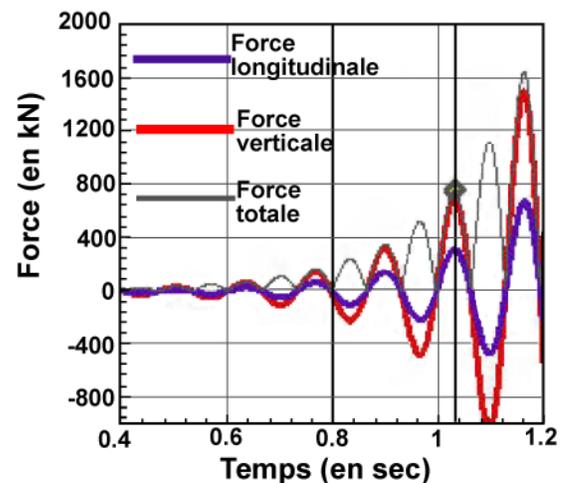
Figure 8. Réaction caractéristique aux charges démontrée par l'analyse des vibrations aéroélastiques dans le domaine temporel

Dès l'excitation, les amplitudes de toutes les réactions ont commencé à croître. La Figure 8 montre une réaction caractéristique aux charges au niveau de la fixation de dérive arrière gauche. En présence d'une charge ultime de calcul, la force maximale qui s'exerce au niveau de la fixation de dérive arrière est d'environ 700 kN et, d'après les dommages causés aux raccords de fixation, on sait que les charges appliquées durant l'incident ont dépassé la résistance ultime. C'est pourquoi l'intervalle de temps durant lequel la charge a excédé 700 kN a été choisi comme point de référence pour chaque scénario. Toutes les autres variables surveillées ont été mesurées à l'intérieur d'un domaine englobant l'intervalle de temps de référence, tous les maxima ne s'étant pas manifestés au même moment. Leur valeur de pointe dans cette enveloppe a été enregistrée. Les deux scénarios étudiés n'ont mis en lumière aucune contradiction par rapport aux contraintes, comme la charge de rupture de la fixation de la dérive et la rotation maximale de la gouverne de direction. Le scénario de rupture de la partie supérieure de la gouverne de direction n'a démontré aucune charge de charnière importante dirigée vers l'avant ou vers l'arrière, et les fixations de la dérive auraient cédé avant les charnières. Du fait que ces constatations vont à l'encontre des dommages observés, ce scénario n'a pas été retenu comme scénario de détérioration réaliste.

Le scénario d'un décollement de 5,6 m<sup>2</sup> sur une seule face avec un panneau d'origine ayant une rigidité inférieure à 5 % a démontré des charges de charnière importantes vers l'avant ou vers l'arrière. L'analyse des vibrations aéroélastiques dans le domaine temporel a indiqué que la charnière 5 aurait cédé en premier et que cette rupture serait survenue avant que les raccords de fixation principale de la dérive soient endommagés. Une deuxième analyse des vibrations aéroélastiques dans le domaine temporel a été effectuée afin d'étudier ce scénario avec une
