RAPPORT D'ENQUÊTE SUR UN ACCIDENT MARITIME
M99L0099

CHUTE PAR-DESSUS BORD D'UN PILOTE
AU MOMENT OÙ IL DÉBARQUAIT DU
PORTE-CONTENEURS « CANMAR VALOUR »
EN APPROCHE DE LA STATION DE PILOTAGE DE
LES ESCOUMINS (QUÉBEC)
LE 25 SEPTEMBRE 1999

Rapport numéro M99L0099

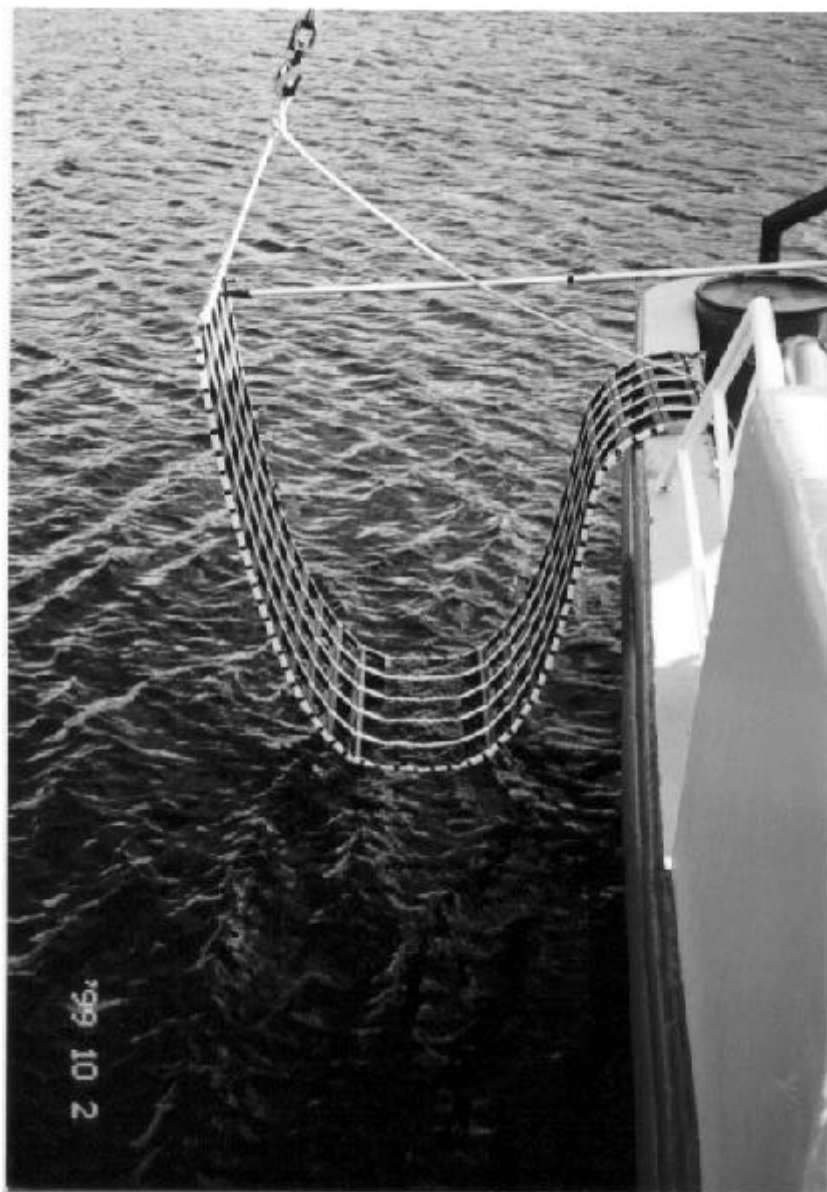
On installe un engin de sauvetage Jason (échelle articulée) sur le pont du « CHARLEVOIX », et les manoeuvres pour récupérer le pilote s'amorcent. Comme l'opérateur du bateau-pilote ne peut effectuer lui-même les manoeuvres à partir de la passerelle, les ordres de manoeuvre de la machine sont transmis au mécanicien au moyen d'un casque d'écoute, et il les effectue manuellement à partir du compartiment-moteur. Le bateau réussit à s'approcher du pilote. À l'aide d'une gaffe, on réussit à rejoindre le pilote et on le rapproche sur l'arrière bâbord. Comme on ne peut le maintenir en place à cause de l'effet du courant de marée, combiné à la poussée des hélices, on le ramène à tribord où l'on déploie l'engin de sauvetage Jason sur le quart arrière. L'échelle est installée de façon à ce que les cordes, qui sont normalement au bas de l'échelle, puissent servir à amarrer l'échelle sur les bittes d'amarrage situées au centre sur le pont arrière (voir l'annexe A).

Installation temporaire du dispositif de récupération
(engin de sauvetage Jason) à bord du « CHARLEVOIX »

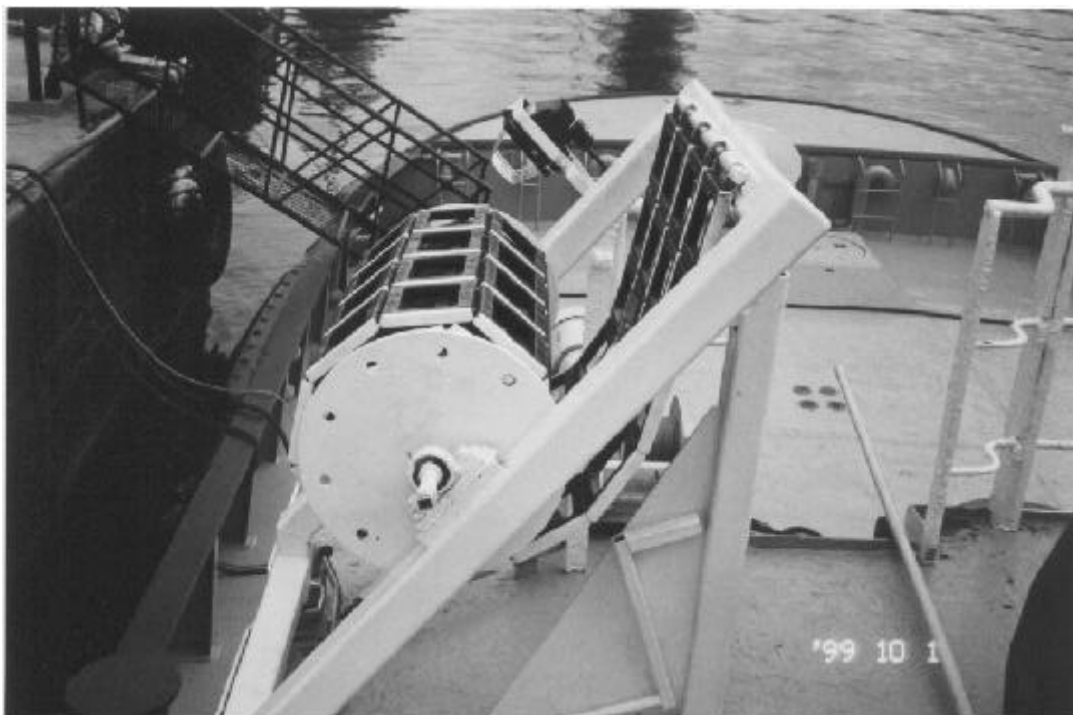
Vue du dispositif de récupération (engin de sauvetage Jason),
lorsqu'il est déployé, à bord du NGCC « ÎLE ROUGE »
à Tadoussac (Québec)

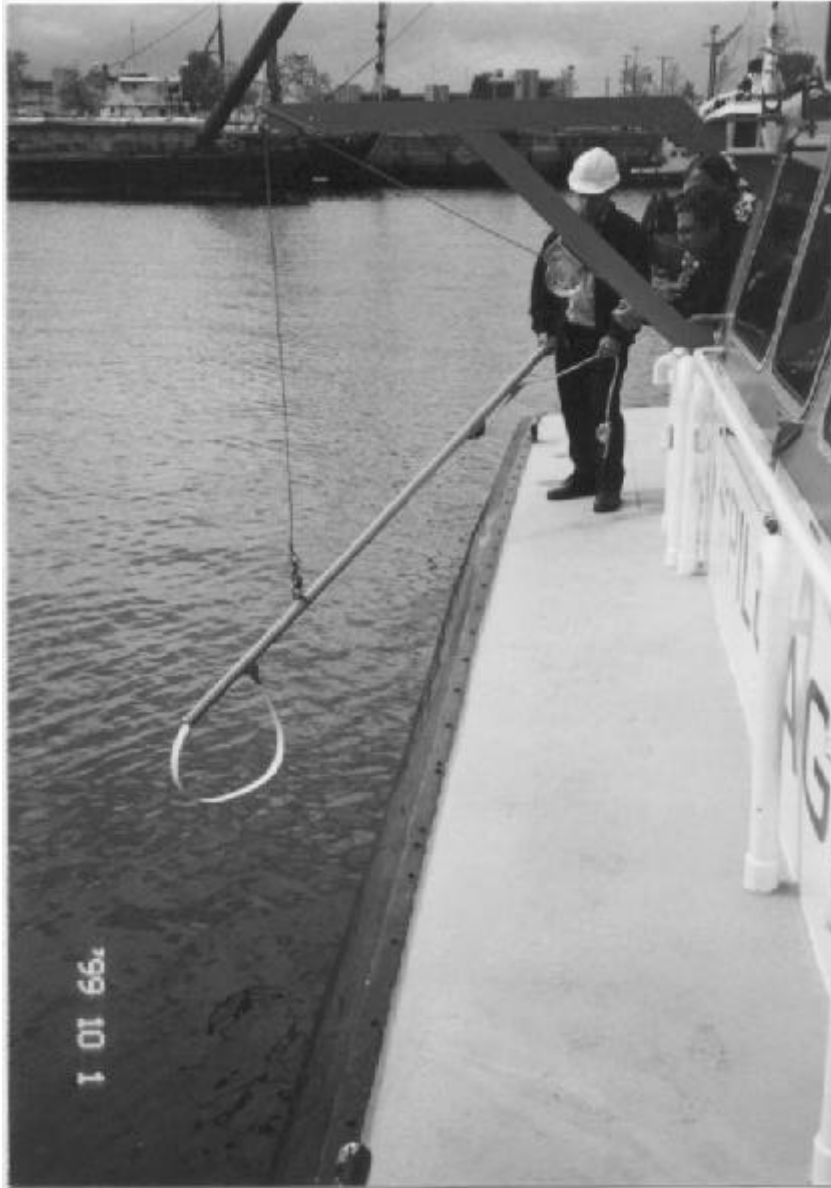
Installation permanente du dispositif de récupération (engin de sauvetage Jason) à bord d'un remorqueur servant de bateau-pilote à Québec
