ANALYSE DES DOMMAGES
STRUCTURAUX DE BÂTIMENTS
RÉSIDENTIELS ASSOCIÉS AUX
PROBLÈMES DE REMBLAIS
PYRITEUX

GÉRARD BALLIVY, Ing., D.Sc.A.
ACHOUR BELLALOUÏ, Ph.D.
PATRICE RIVARD, Ing., Ph.D.

LABORATOIRE DE MÉCANIQUE DES ROCHES ET DE GÉOLOGIE APPLIQUÉE
Département de génie civil
Université de Sherbrooke
Sherbrooke, Québec, J1K 2R1

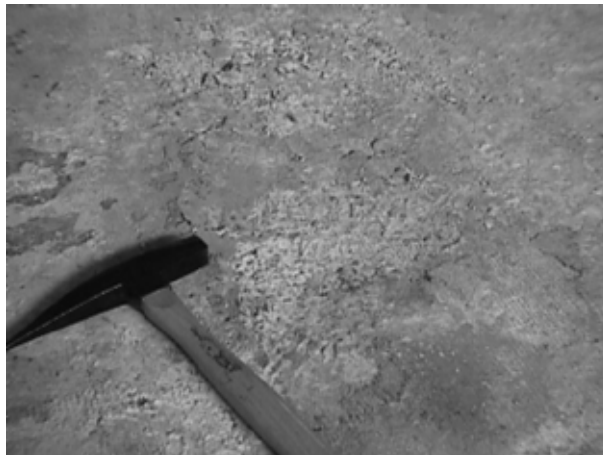
Figure 5. Sulfatation du béton

L'action sulfatique du béton est générée par les sulfates produits par la transformation des sulfures de fer présents dans le matériau de fondation. Les sulfates issus de l'altération du granulats peuvent migrer vers le béton par capillarité en entraînant ainsi la détérioration de la dalle (Fig. 5).

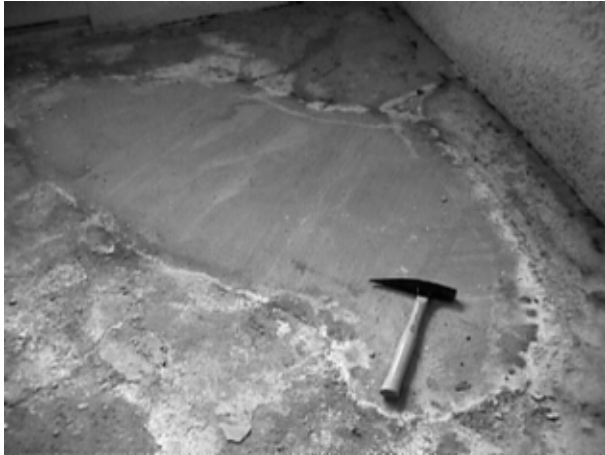
Figure 11. Béton égalisé

4^e étape: L'amplitude mesurée à l'aide d'un niveau de deux mètres est ramenée en mm/m linéaire en divisant par deux où le soulèvement maximal est retenu (Fig. 10). Dans le cas des soulèvements du plancher à travers le revêtement, seul l'emplacement est reporté sur le croquis des désordres. Parfois, la dalle de béton a été démolie à l'endroit du soulèvement pour être réparée (Fig. 11). Dans cette perspective, un soulèvement moindre pourrait être enregistré. De plus, il arrive souvent que le béton du sous-sol mal égalisé lors de la construction peut engendrer une incertitude dans la mesure.

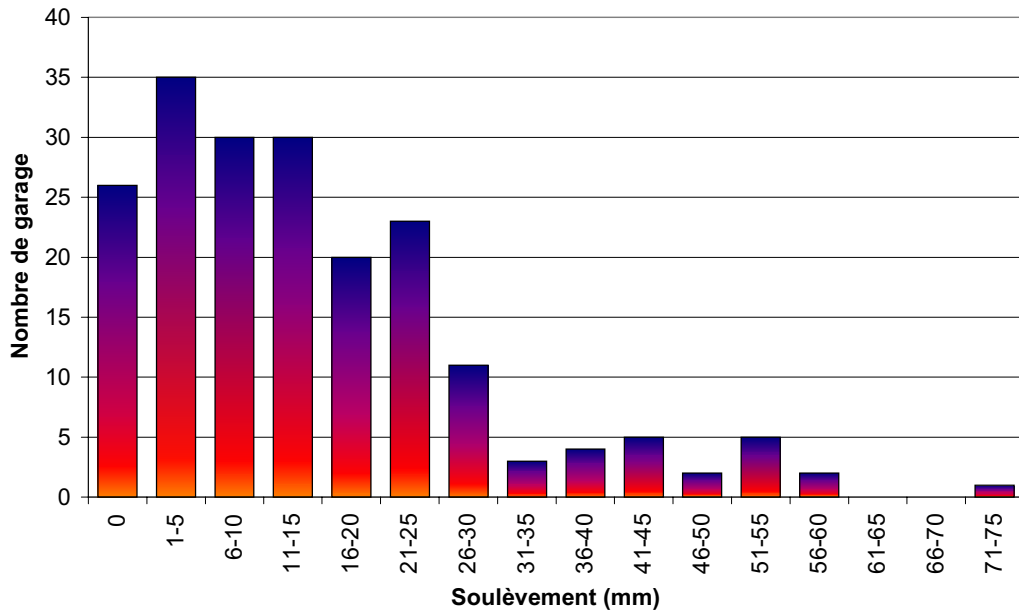
Figure 17 Soulèvement au garage

Le point essentiel qui émerge de ces diagnostics montre que la majorité des soulèvements au garage se situent entre 1 et 30 mm avec un soulèvement maximal de 75 mm. Au sous-sol, une expansion de 1 à 15 mm implique la majorité des résidences avec un gonflement maximal estimé à 58 mm. Ainsi, l'amplitude moyenne des soulèvements au garage est deux fois plus importante qu'au sous-sol.
