## **RAPPORT D'ENQUÊTE SUR ACCIDENT MARITIME**

### **NAUFRAGE**

**DU NAVIRE DE PÊCHE «NADINE»  
GOLFE DU SAINT-LAURENT  
16 DÉCEMBRE 1990**

**RAPPORT NUMÉRO M90L3034**

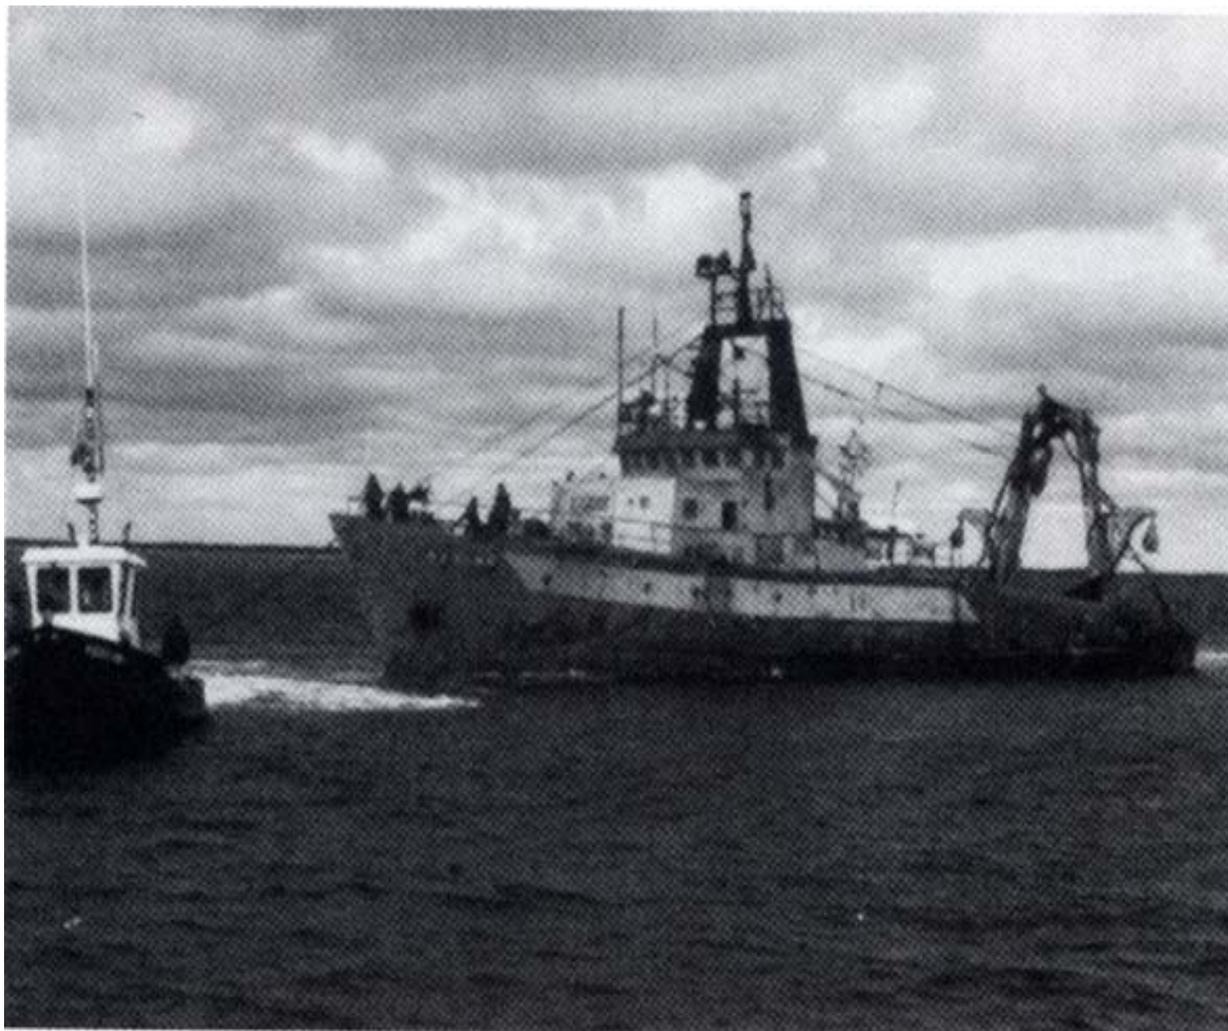
The "NADINE" after being salvaged.  
Le "NADINE" après le renflouement.

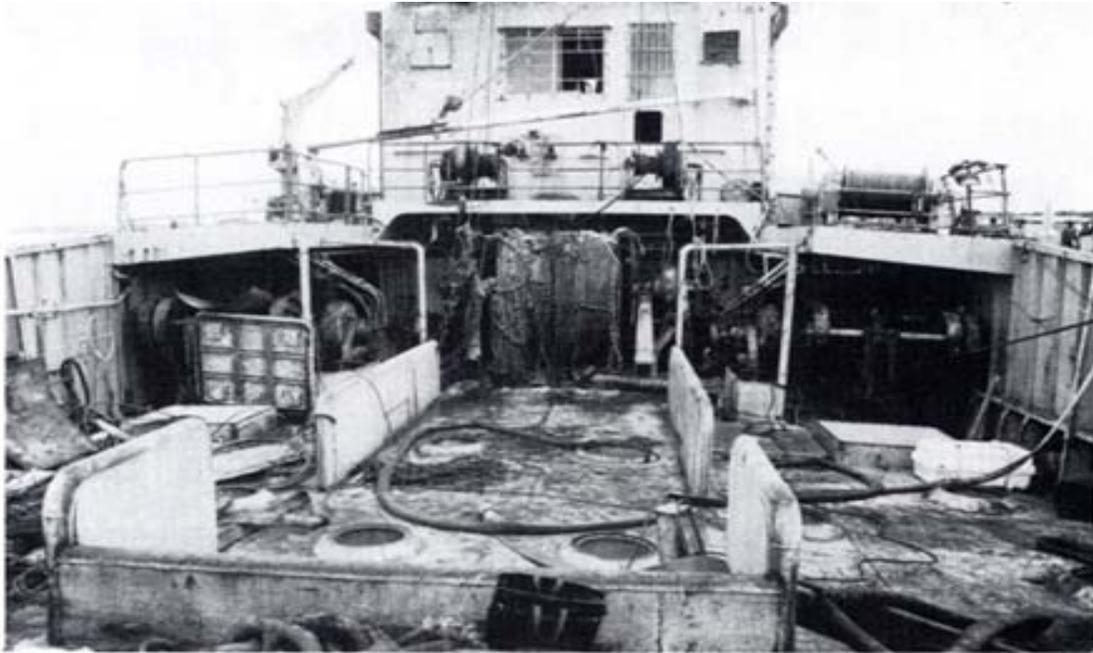
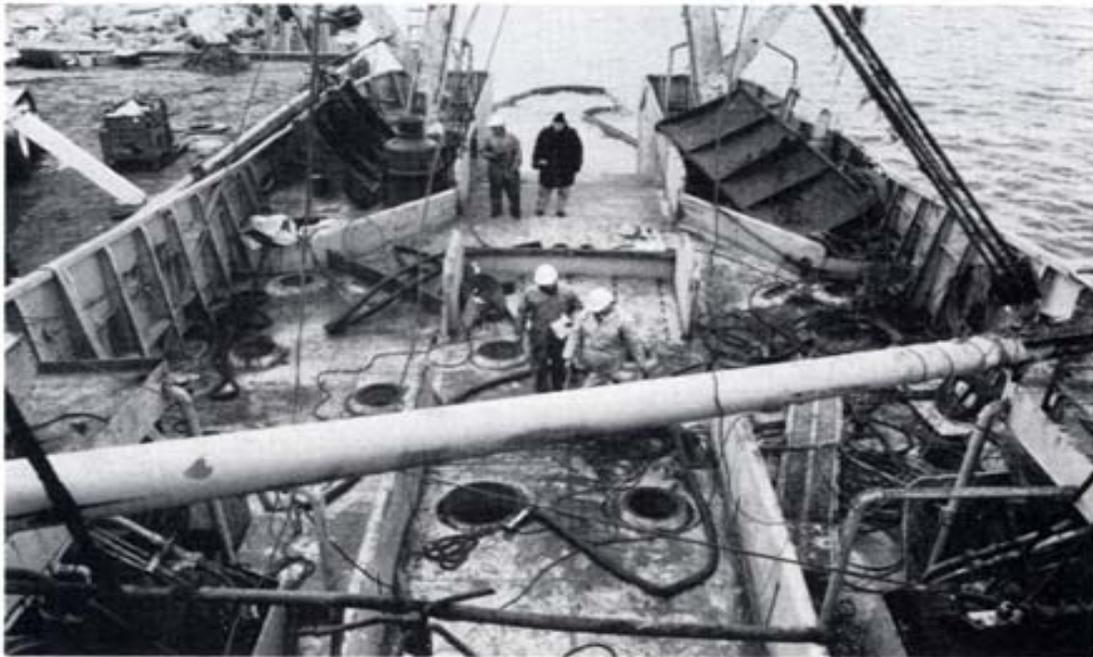
"NADINE" after salvage alongside dock showing main deck, looking forward (above) and aft (below).

Vue de l'avant (haut) et de l'arrière (bas) du pont principal après le renflouement, alors que le "NADINE" est à quai.

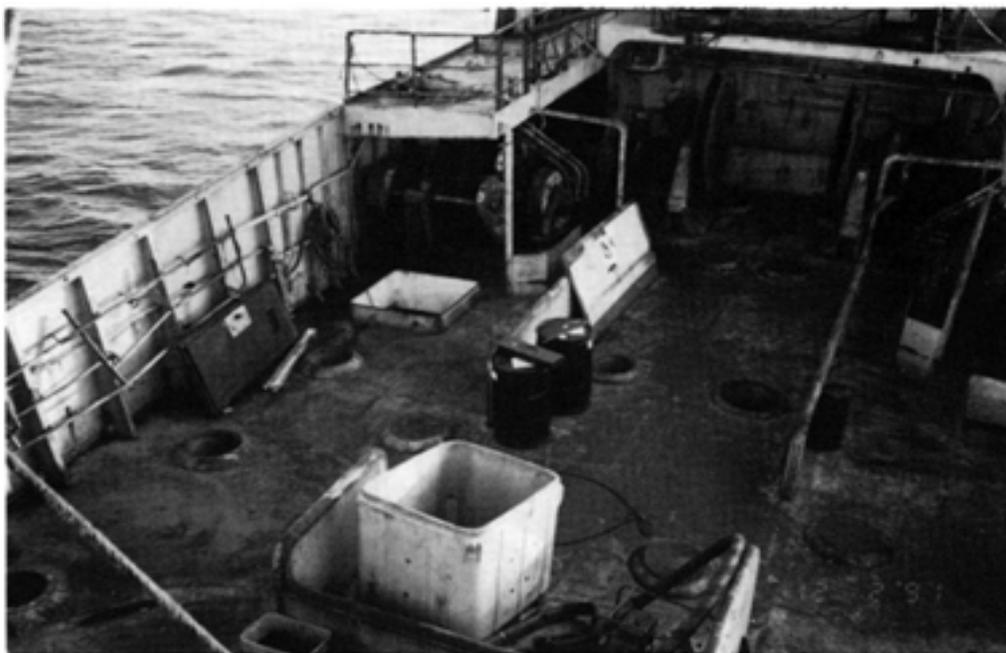
"NADINE" after refloating.

"NADINE" après renflouement.

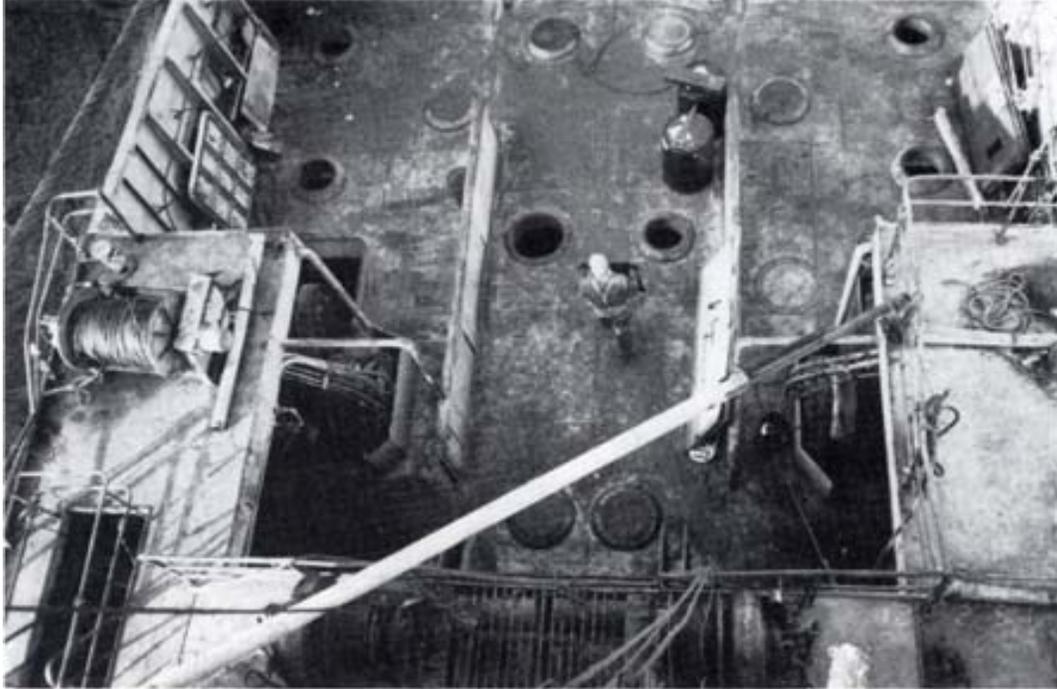
Main deck looking aft.

Pont principal vue vers l'arrière.

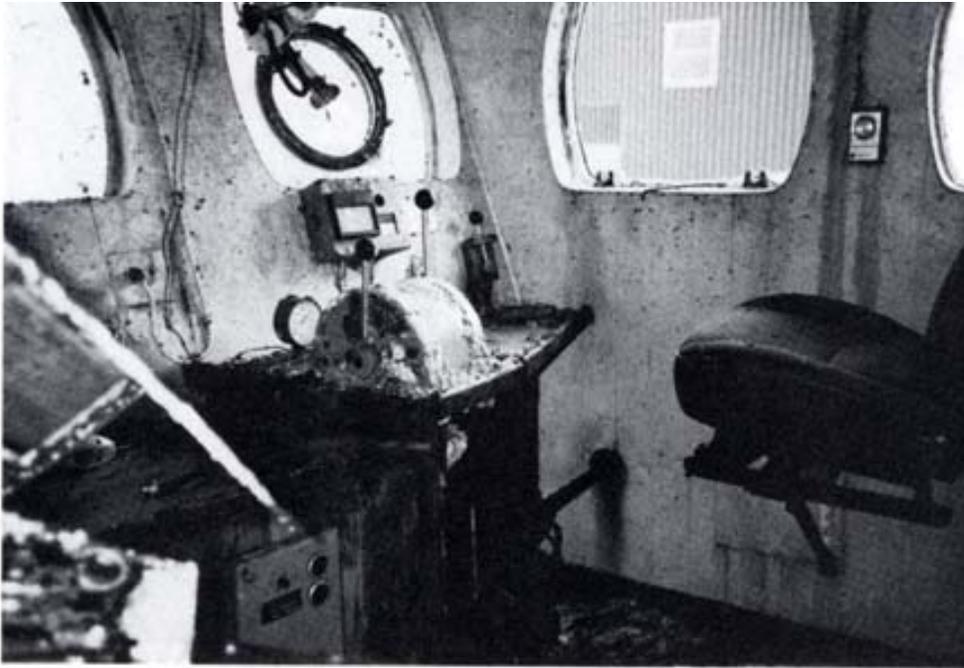
Bridge control in forward starboard corner of wheel-house.

Commande-passerelle dans le coin avant tribord de la timonerie.

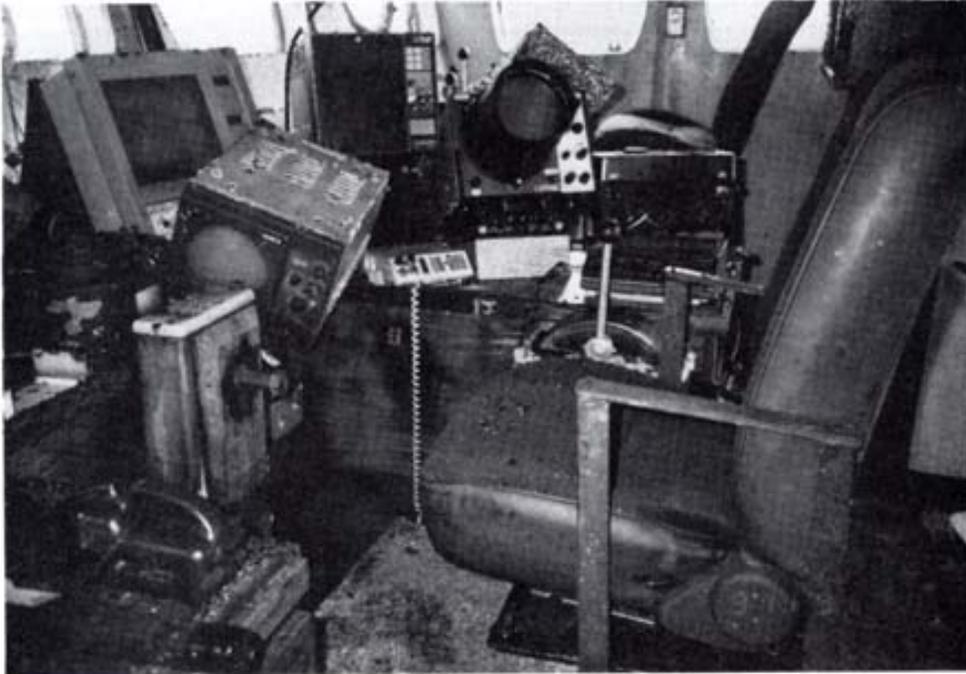
Conning/control station and helm in wheel-house after refloating.

Poste de commande et barre dans la timonerie après renflouement.

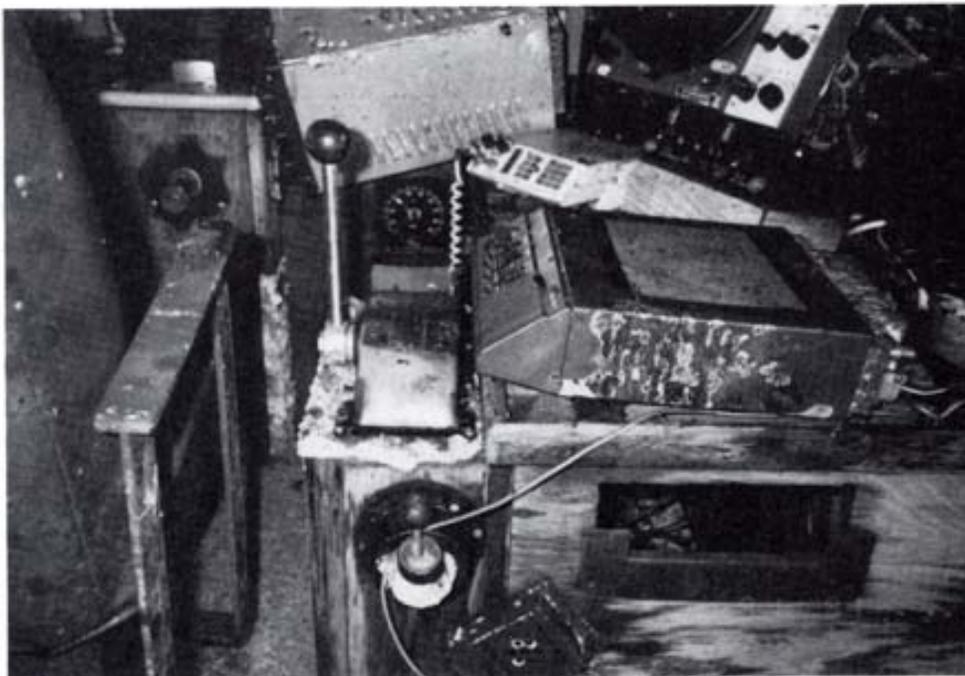
Propeller pitch control and jog stick.

Manette du pas de l'hélice et levier de commande.

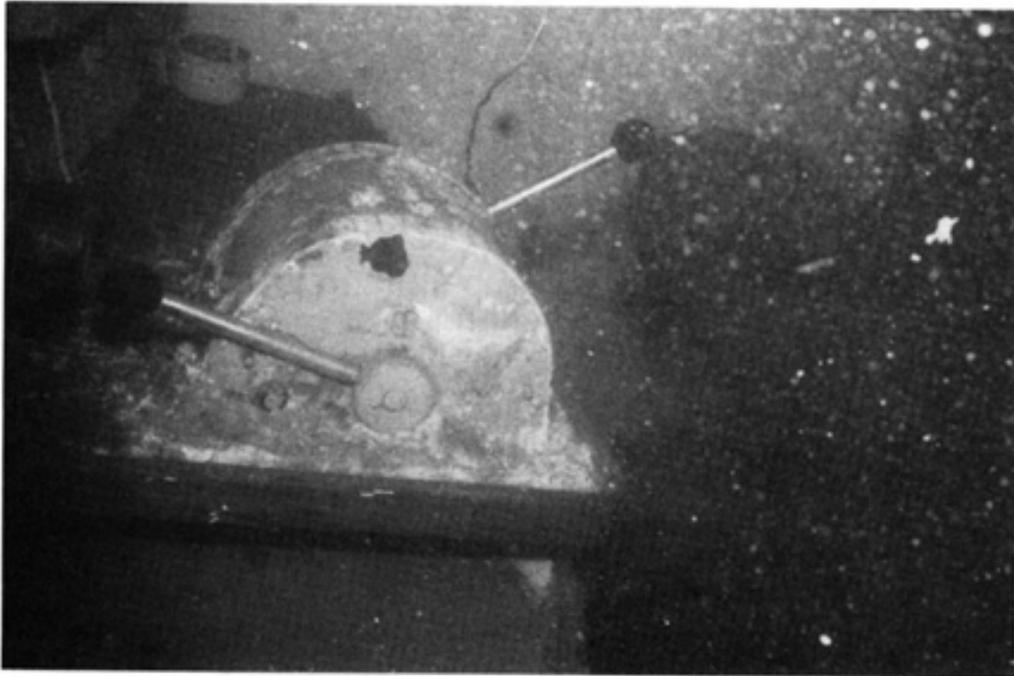
Starboard wheel-house engine and propeller pitch controls photographed underwater before refloating.

Commande-passerelle et manette du pas de l'hélice du côté tribord, photographiées sous l'eau avant le renflouement.

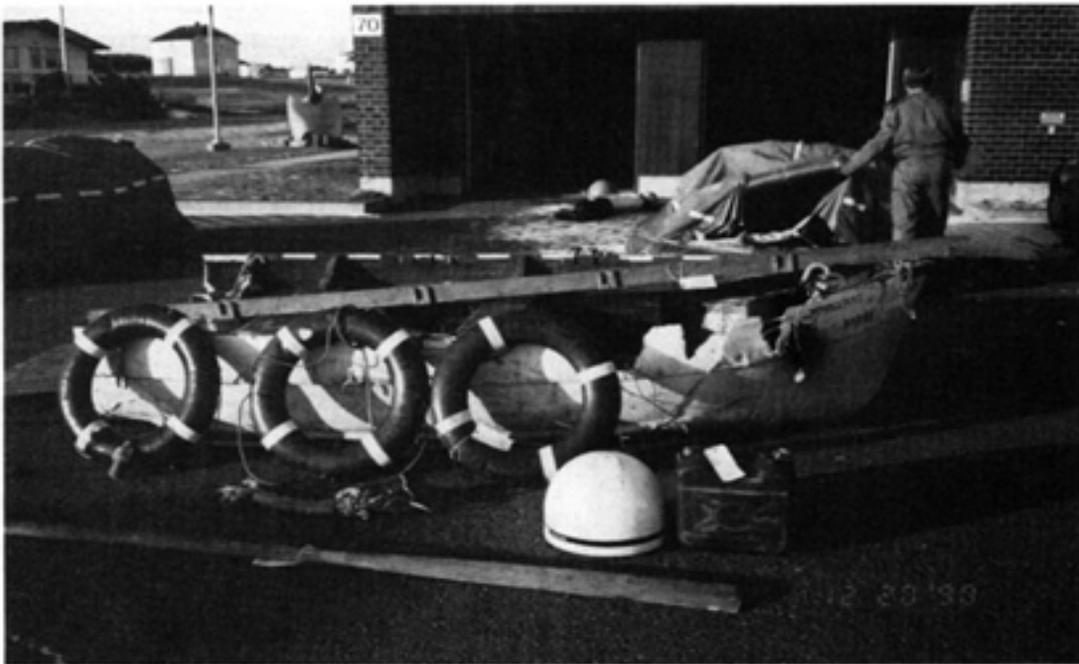
Recovered lifesaving equipment includes 2 liferafts, 3 lifebuoys and forward section of lifeboat.

L'équipement de sauvetage que l'on a retrouvé comprenait 2 radeaux, 3 bouées et la partie avant d'une embarcation de sauvetage.

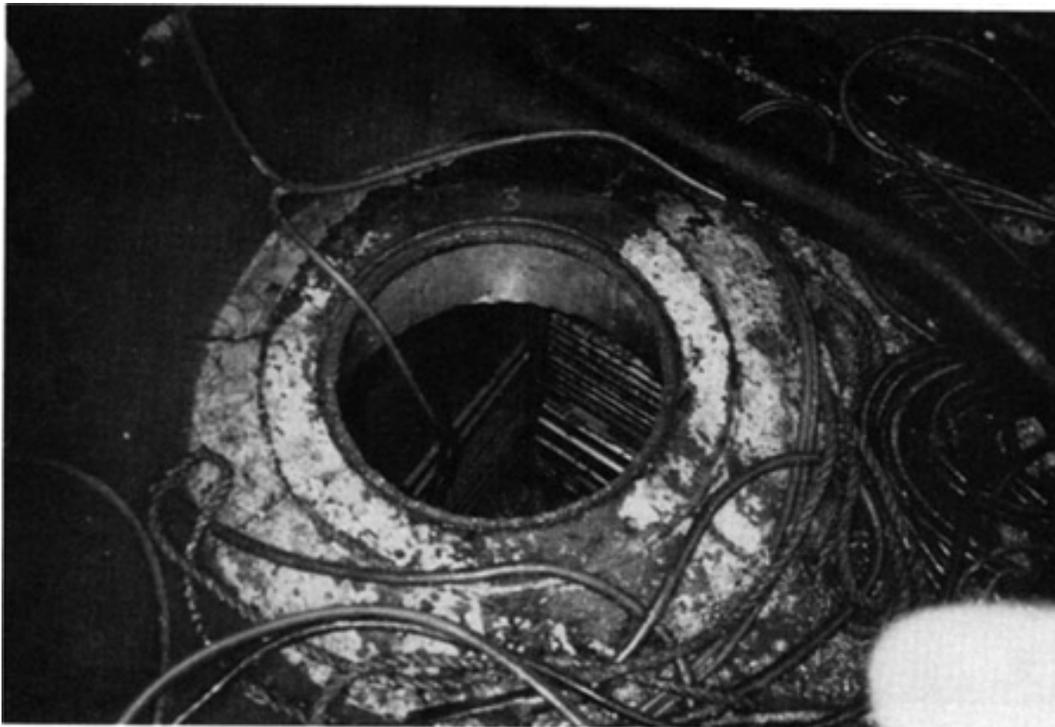
Typical manholes with raised rims.

Trous à poisson typiques avec rebords surélevés.

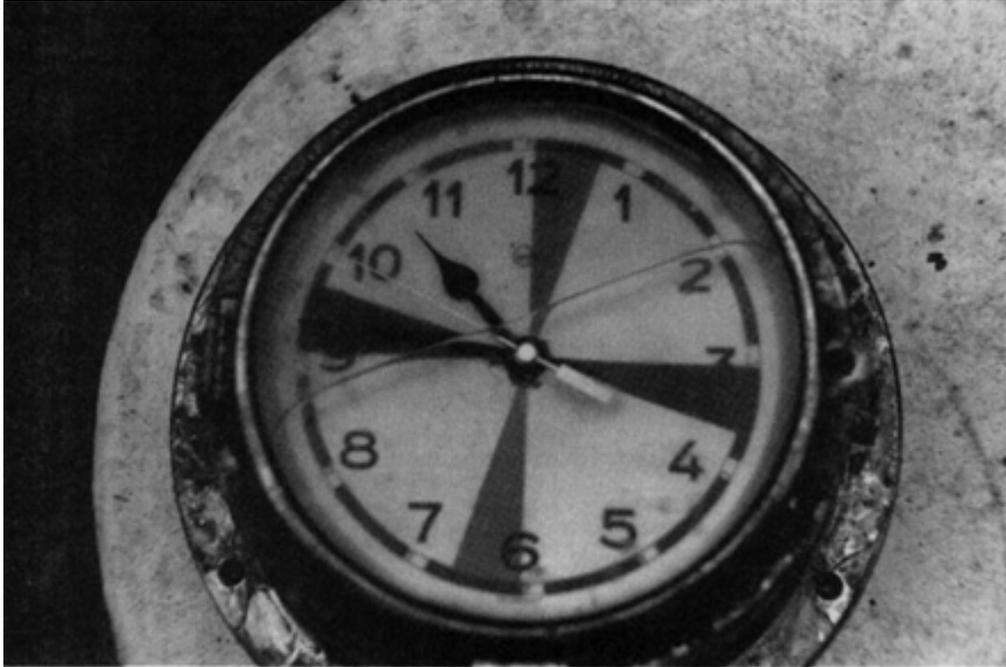
Recovered clock with time of stopping after sinking.

Horloge récupérée indiquant l'heure à laquelle elle s'est arrêtée après le naufrage.

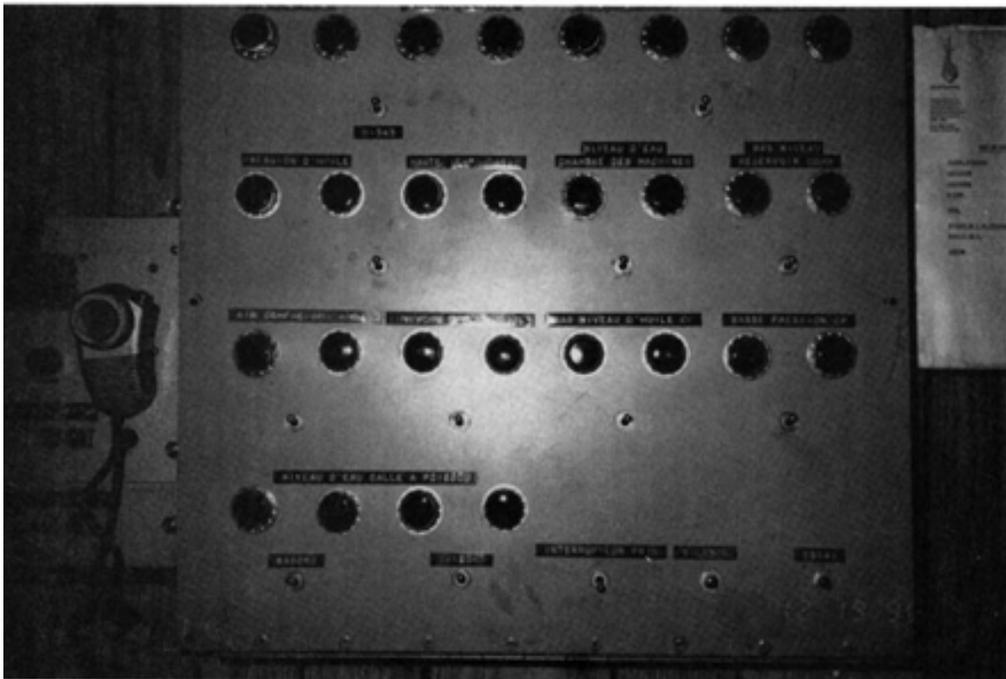
Alarm panel in wheel-house of sister ship "RALI II" similar to that recovered from "NADINE".

Tableau d'alarme dans la timonerie du navire-jumeau "RALI II" semblable à celui récupéré du "NADINE".
