**RAPPORT D'ENQUÊTE AÉRONAUTIQUE**  
**A08O0168**

**PERTE DE MAÎTRISE ET COLLISION AVEC LE RELIEF**

**DU VAN'S RV-3B C-GJIF**  
**À L'AÉROPORT RÉGIONAL LAKE SIMCOE**  
**DE BARRIE-ORILLIA (ONTARIO)**  
**LE 6 JUILLET 2008**

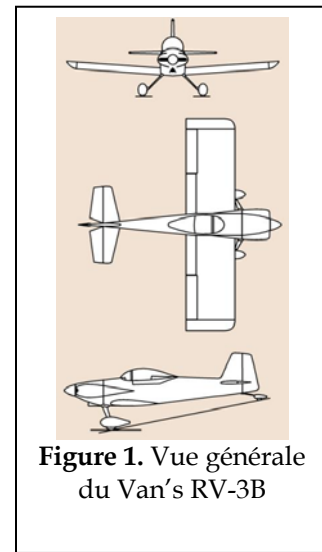
Le Van's RV-3B est un monoplan monoplace monomoteur à aile basse entièrement métallique doté d'un train d'atterrissage classique (c.-à-d., à roulette de queue) comme celui illustré à la figure 1. Cet avion, que le pilote avait construit à partir de plans et de kits, avait reçu un certificat spécial de navigabilité pour aéronef de construction amateur, conformément aux dispositions de l'article 507.03 du *Règlement de l'aviation canadien* (RAC). L'examen des carnets de route et des dossiers de construction de l'avion a permis d'établir que ce dernier avait été construit, certifié et entretenu correctement. La structure restante montrait que le travail avait été bien fait. Selon des renseignements provenant du constructeur, tout indique, d'après la nature de la défaillance du train, que le taux de descente était élevé au moment de l'impact et il n'y avait encore jamais eu de défaillance de ce type pendant un atterrissage respectant les limites de conception.
