RAPPORT D'ENQUÊTE AÉRONAUTIQUE
A09W0146

PERTE DE MAÎTRISE ET IMPACT DE LA POUTRE DE QUEUE

DE L'HÉLICOPTÈRE ROBINSON R44 RAVEN II C-GNYT
EXPLOITÉ PAR WILD WATER HELI-FISHING LTD.

LE 4 AOÛT 2009

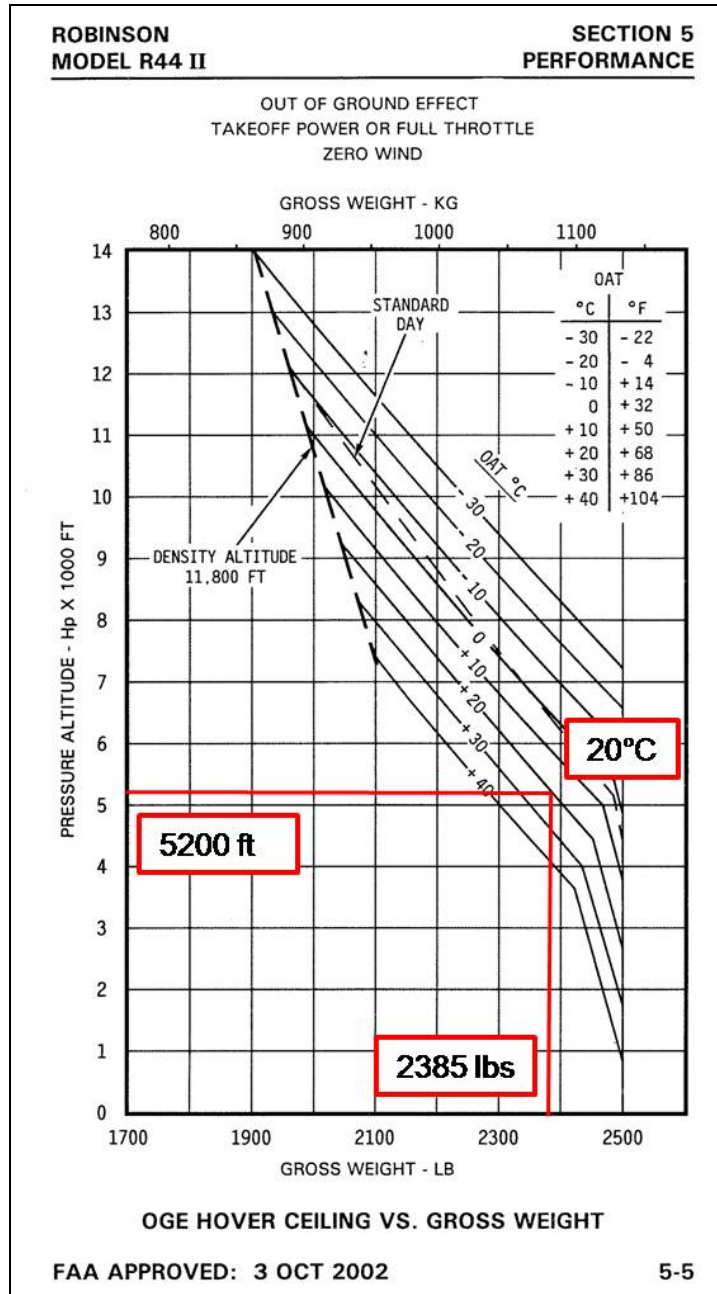
Annexe A – Vol stationnaire hors effet de sol du Robinson R44 Raven II

Le moteur développait toute la puissance disponible et il n'y a eu aucun problème de commandes de vol d'ordre mécanique durant l'événement. Les tableaux des performances dans le manuel d'utilisation de l'hélicoptère indiquent qu'à 2 835 livres, 20 °C, aucun vent et un régime rotor principal de 100 %, l'altitude-pression maximale pour un vol stationnaire hors effet de sol est de 5200 pieds (voir l'annexe A). L'altitude-pression maximale d'un vol stationnaire en effet de sol dans les mêmes conditions est de 8760 pieds; donc, il existe une grande différence dans la puissance nécessaire entre un vol stationnaire en effet de sol et un autre qui ne l'est pas. L'altitude-pression à la zone d'atterrissage était de 5100 pieds, ce qui ne laissait que 100 pieds de jeu à l'hélicoptère pour le vol stationnaire hors effet de sol.
