RAPPORT D'ENQUÊTE FERROVIAIRE R08T0029

DÉRAILLEMENT EN VOIE PRINCIPALE

**COMPAGNIE DE CHEMINS DE FER NATIONAUX DU CANADA
TRAIN DE MARCHANDISES N° M39671-14
POINT MILLIAIRE 33, 24 DE LA SUBDIVISION OAKVILLE
ALDRSHOT (ONTARIO)
LE 18 FÉVRIER 2008**

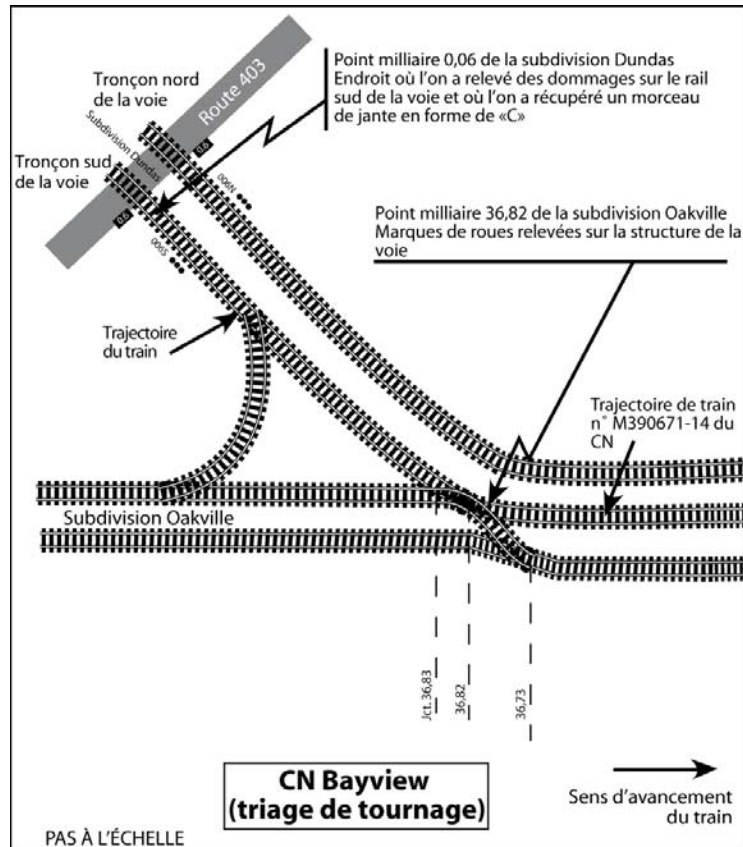
Figure 2. Schéma montrant le triangle de tournage de Bayview.

Les dommages subis par les rails allaient d'ouest en est, passant par la branche est du triangle de tournage (courbe vers la gauche) jusque sur la voie numéro 2 de la subdivision Oakville, là où les premiers signes de dommages ont été relevés sur les traverses, au point milliaire 36,82 (voir la figure 2). On a retrouvé trois autres gros morceaux d'une roue brisée à la hauteur d'un aiguillage de liaison endommagé qui se trouvait à Snake (point milliaire 36,22). À partir de ce point, les dommages causés à la voie continuaient jusqu'au passage à niveau de King Road, point milliaire 33,31.
