**RAPPORT D'ENQUÊTE FERROVIAIRE**  
**R09V0230**

**COLLISION EN VOIE PRINCIPALE**

**ENTRE LE TRAIN N° 355-429 DU CHEMIN DE FER CANADIEN  
PACIFIQUE ET  
LE TRAIN N° 110-30 DU CHEMIN DE FER CANADIEN PACIFIQUE  
AU POINT MILLIAIRE 58,10 DE LA SUBDIVISION MOUNTAIN  
À REDGRAVE (COLOMBIE-BRITANNIQUE)  
LE 30 OCTOBRE 2009**

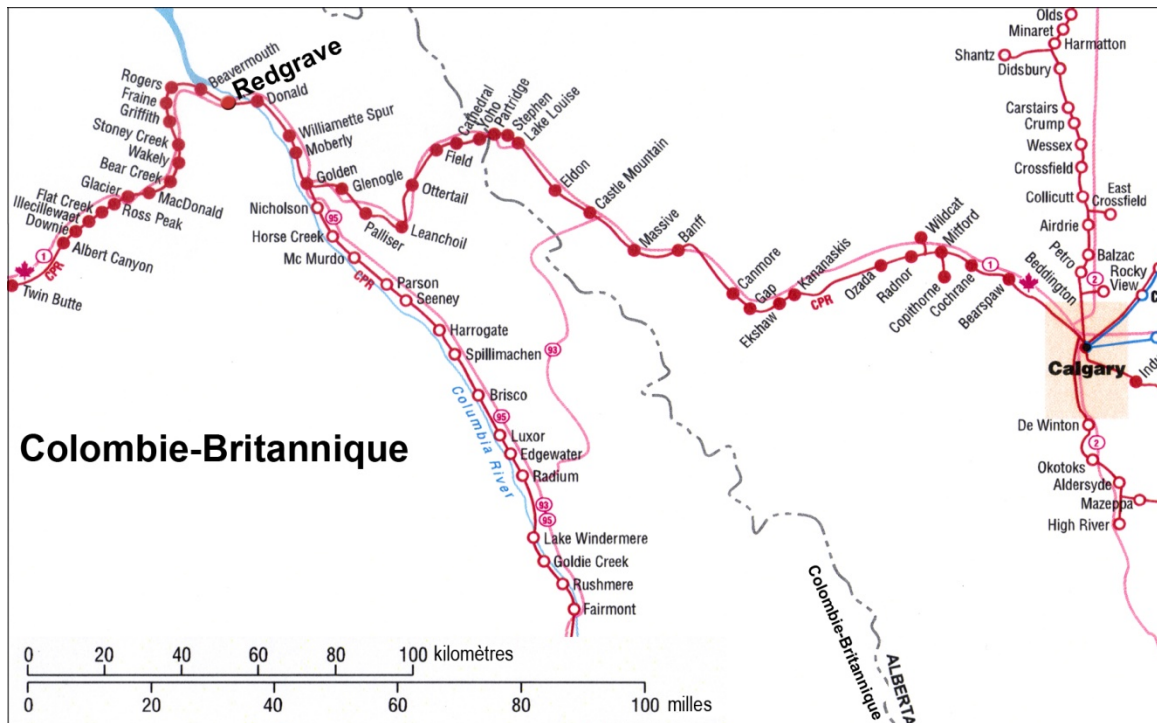
Figure 1. Lieu de l'accident

Le 30 octobre 2009, le train n° 355-429 (train 355) du Chemin de fer Canadien Pacifique (CFCP), qui roulait en direction ouest et le train n° 110-30 (train 110) du CFCP, qui roulait en direction est, devaient se rencontrer à la voie d'évitement du point milliaire 57,3 de la subdivision Mountain à Redgrave (Colombie-Britannique) (voir la figure 1).
