Transportation Safety Board
of Canada

RAPPORT D'ENQUÊTE FERROVIAIRE
R09W0259

COLLISIONS HORS D'UNE VOIE PRINCIPALE
DES TRAINS DE MARCHANDISES 870-013, 2-298-16 ET 2-199-15
DU CHEMIN DE FER CANADIEN PACIFIQUE
POINT MILLIAIRE 159,31 DE LA SUBDIVISION WEYBURN
NORTH PORTAL (SASKATCHEWAN)
LE 19 DÉCEMBRE 2009

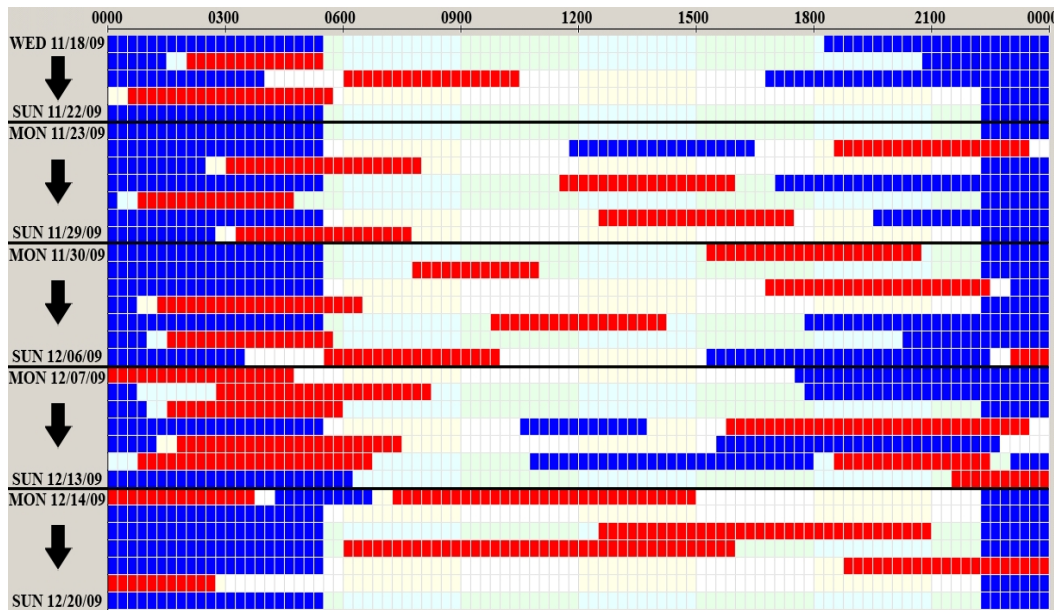
Mécanicien

Le logiciel FAST a été utilisé pour l'analyse de cet événement afin d'obtenir la confirmation d'un lien possible entre des quarts de travail ayant des heures de début variables et le potentiel de fatigue. Étant donné l'absence de renseignements détaillés sur le sommeil des membres de l'équipe, l'analyse FAST visait à déterminer les facteurs de risque et non la cause.

Historique hypothétique du cycle veille-sommeil

Remarque : Le rouge indique une période de travail, le bleu une période de sommeil hypothétique, et toutes les autres cases correspondent à des périodes d'éveil.

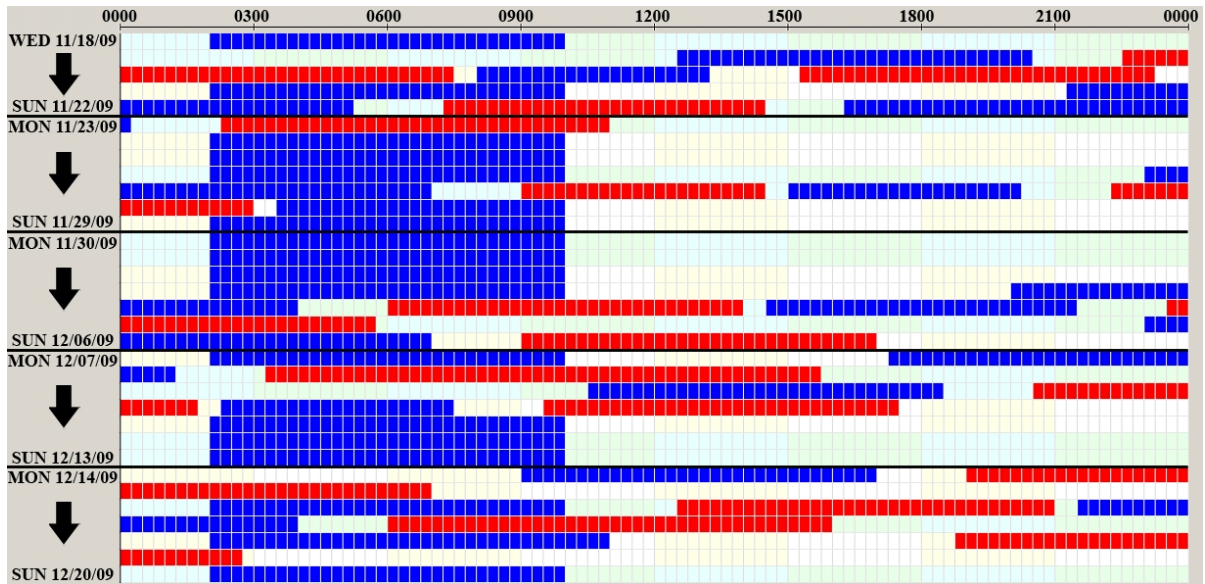
Stagiaire

Historique hypothétique du cycle veille-sommeil

Remarque : Le rouge indique une période de travail, le bleu une période de sommeil hypothétique et toutes les autres cases correspondent à des périodes d'éveil.
