**RAPPORT D'ENQUÊTE FERROVIAIRE  
R13D0054**

**TRAIN PARTI À LA DÉRIVE ET DÉRAILLEMENT EN VOIE  
PRINCIPALE**

**TRAIN DE MARCHANDISES MMA-002  
DE LA MONTREAL, MAINE & ATLANTIC RAILWAY  
AU POINT MILLIAIRE 0,23 DE LA SUBDIVISION  
SHERBROOKE  
LAC-MÉGANTIC (QUÉBEC)  
LE 6 JUILLET 2013**

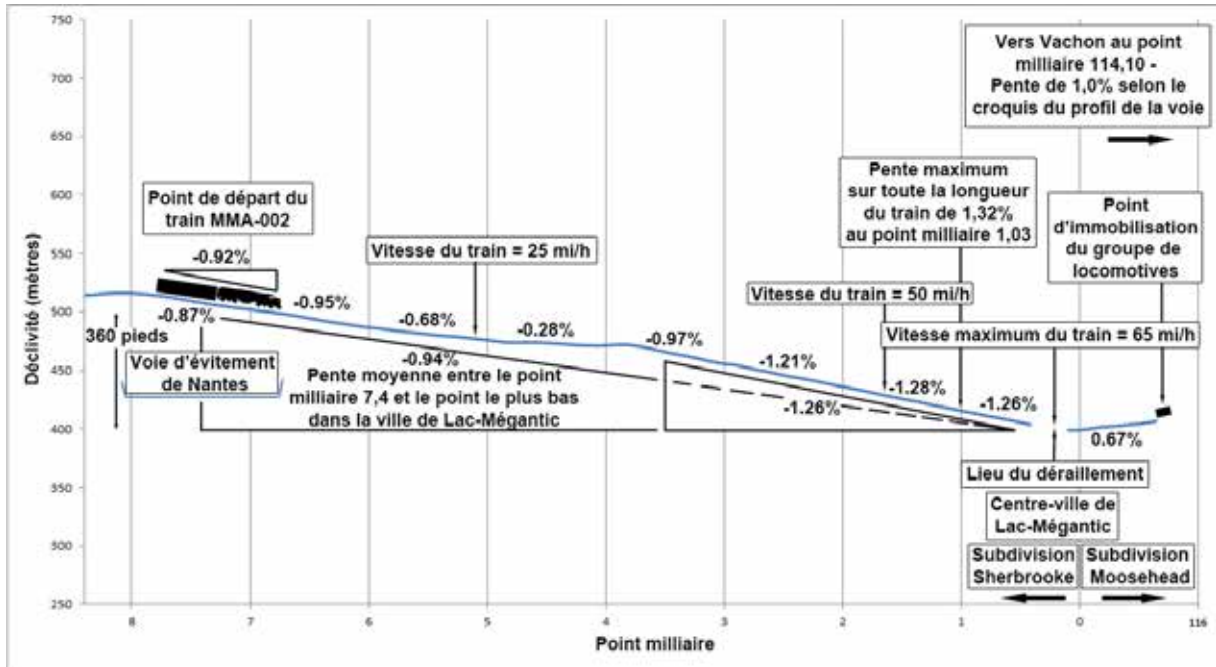
Figure 2. Pente et déclivité de la voie entre Nantes et Megantic

Entre Nantes et Megantic (du point milliaire 7,40 au point le plus bas près du point milliaire 0,00), la pente descendante moyenne était de 0,94 %, et la pente la plus raide sur la longueur du train était de 1,32 % au point milliaire 1,03 (figure 2). La déclivité était d'environ 360 pieds entre Nantes et Megantic. Sur les 2 derniers milles avant le point de déraillement (PDD), la voie accusait une pente descendante d'environ 1,30 %. La courbure horizontale maximum de la voie, qui était de 4,25°, se trouvait à l'endroit où le déraillement s'est produit (rapport du laboratoire d'ingénierie LP167/2013).

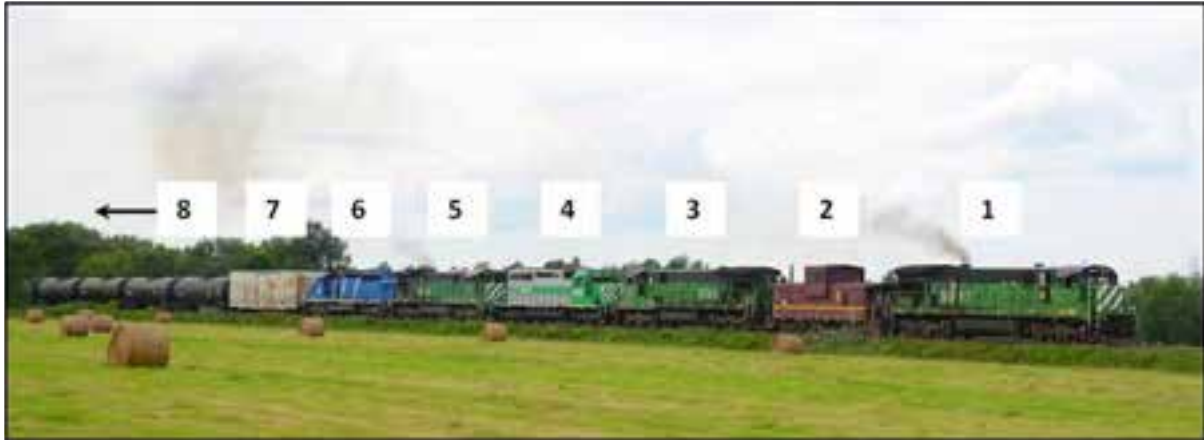
Photo 2. Le MMA-002 à Brookport, le 5 juillet 2013 (source : Richard Deuso, avec annotations du BST)

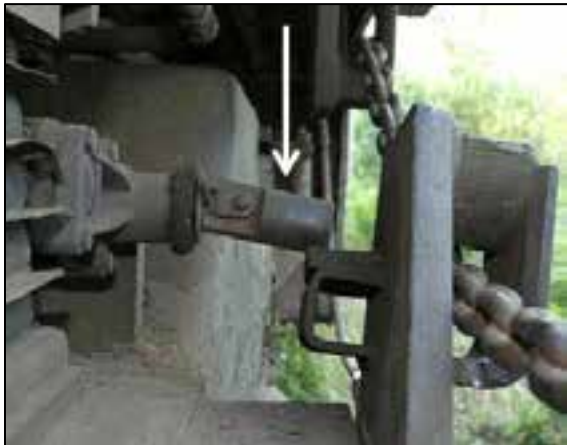
Sur les locomotives GE C30-7, le cylindre de frein des semelles de frein qui se serrent à l'aide du frein à main est muni d'une V.P.R. La V.P.R. se déclenche normalement lorsqu'on serre le frein à main à l'aide de la chaîne. Une fois déclenchée, la V.P.R. évacue l'air du cylindre de frein et fait en sorte que le frein à main puisse être serré efficacement (photo 10 et photo 11).

Photo 10. V.P.R. servant à évacuer l'air du cylindre de frein au cours du serrage du frein à main

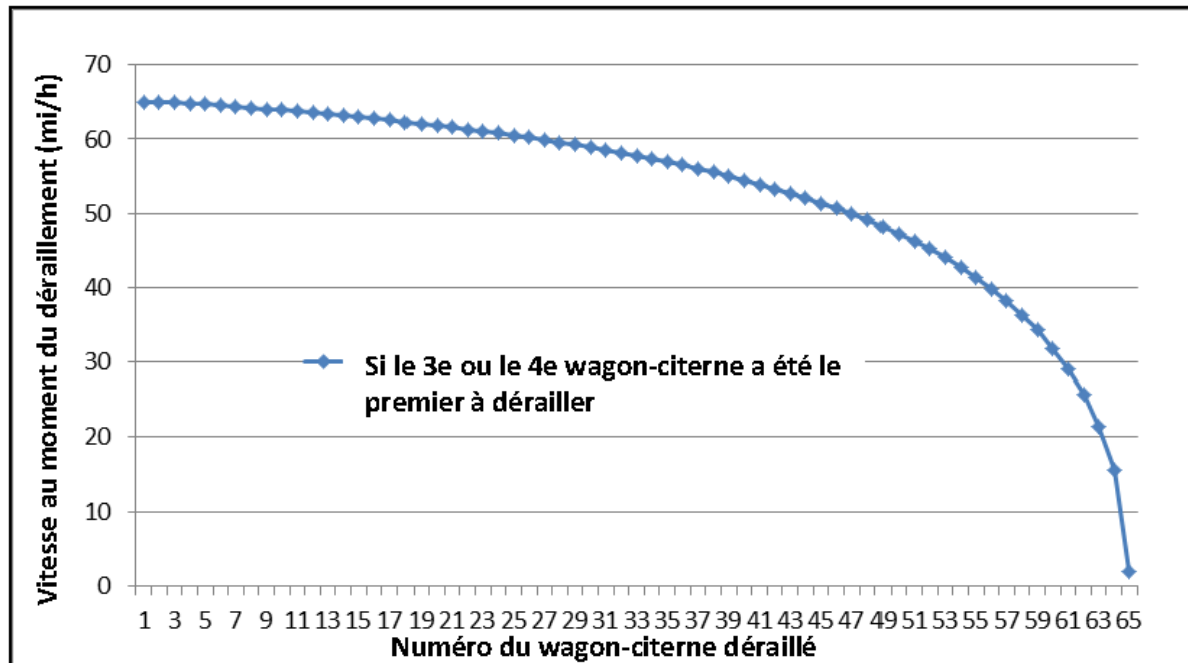
Figure 5. Estimation de la vitesse de chacun des wagons lorsqu'ils ont déraillé si le troisième ou le quatrième wagon a été le premier à dérailler<sup>32</sup>

Au moment du déraillement, le train se trouvait à proximité du branchement de Megantic Ouest. Le train a fait l'objet d'une analyse visant à évaluer les forces qui s'exerçaient le long du train alors qu'il passait de la pente descendante de 1,26 % au terrain relativement plat de 0,2 % à Megantic. Une simulation de la dynamique des véhicules a aussi été effectuée à l'égard d'un wagon-citerne de catégorie 111 franchissant la courbe à la gare Megantic (se référer au rapport du laboratoire d'ingénierie LP188/2013 pour de plus amples détails). L'analyse a permis de déterminer que la force centrifuge jumelée aux forces dynamiques générées par la géométrie de la voie à une vitesse de 65 mi/h était suffisante pour causer le déraillement. Les forces latérales extrêmement élevées qui s'exerçaient sur le rail haut pouvaient entraîner un surécartement de la voie. En outre, l'absence totale d'une force exercée sur le rail bas pouvait causer le soulèvement des roues. L'une ou l'autre de ces conditions, ou une combinaison des deux, pouvait endommager la voie et causer un déraillement.

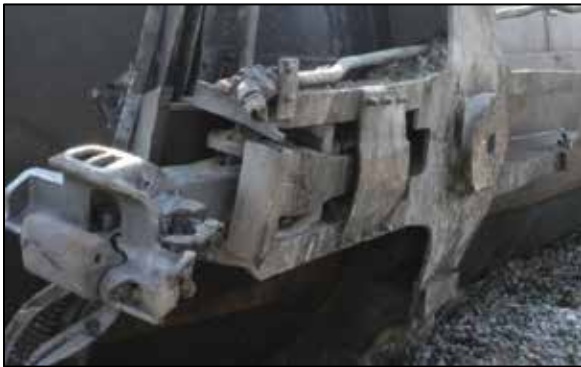
à absorber les efforts dynamiques de compression et de traction qui s'exercent sur le train, ainsi que les efforts verticaux qui s'exercent sur l'attelage (photo 17).

- Cinq wagons-citernes n'avaient subi aucun dommage attribuable aux chocs, ni à la longrine centrale tronquée ni à l'attelage.
- Cinquante-huit wagons-citernes avaient subi des dommages à au moins 1 longrine centrale tronquée ou 1 attelage.
- Quarante-six wagons-citernes avaient été endommagés aux 2 extrémités, y compris des dommages à la longrine centrale tronquée ou à l'attelage.
- Les 2 derniers wagons déraillés avaient subi des dommages importants attribuables aux chocs aux longrines centrales tronquées et aux attelages.
- Neuf wagons-citernes avaient subi une séparation au niveau de la fixation de la longrine centrale tronquée (photo 18).

Photo 17. Longrine centrale tronquée complète

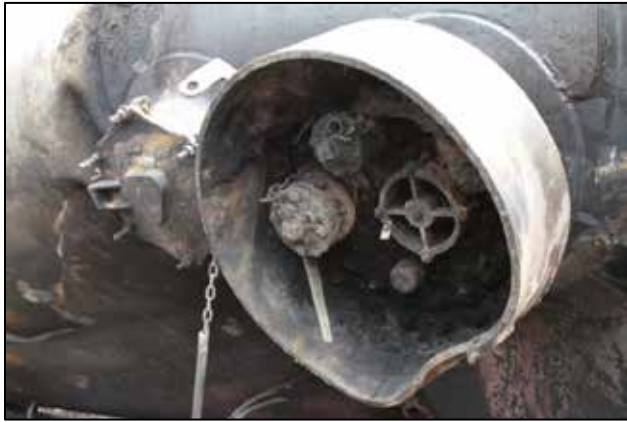
Photo 21. Enceinte protectrice conçue pour assurer la protection des discontinuités des raccords supérieurs de wagon-citerne (couvercle enlevé)

- Les raccords supérieurs de 4 des 27 wagons (15 %) qui étaient munis d'une enceinte de protection des discontinuités des raccords supérieurs et qui ont été endommagés par les chocs étaient perforés.
- Les raccords supérieurs de 16 des 26 wagons (62 %) qui étaient munis d'une enceinte à charnières et qui ont été endommagés par les chocs étaient perforés.

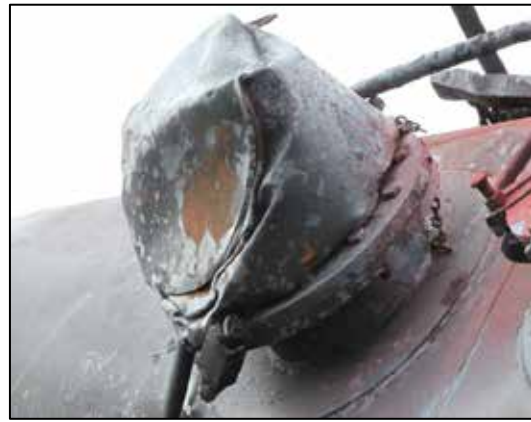
Photo 22. Enceinte à charnières installée sur les raccords supérieurs de wagon-citerne

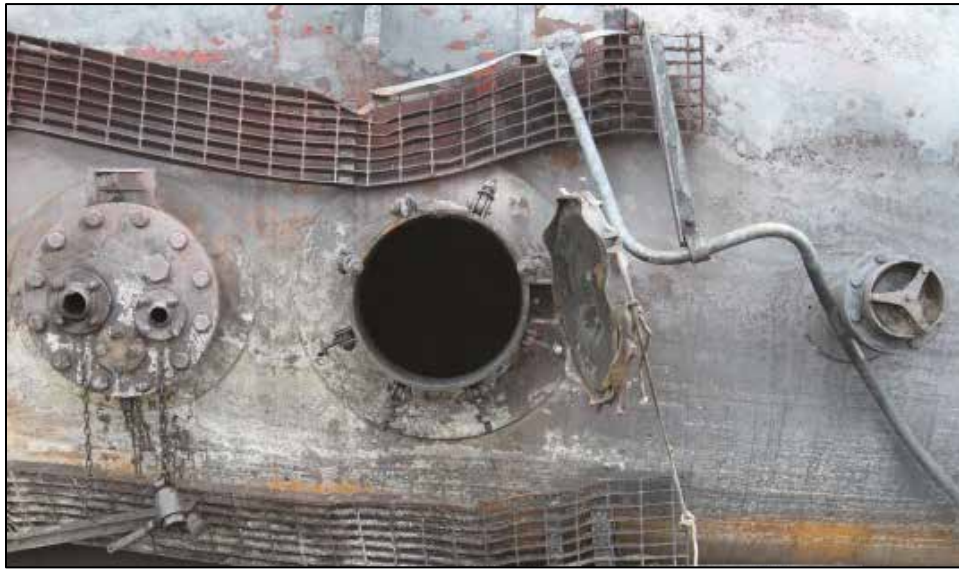
- Le joint du couvercle de trou d'homme de la plupart des wagons-citernes déraillés avait été endommagé par suite d'une longue exposition à l'incendie qui s'est déclaré après le déraillement.
- Le couvercle de trou d'homme de 2 wagons était arraché en raison de dommages attribuables aux chocs.
- Les charnières, les boulons ou les tenons du couvercle de trou d'homme de 22 wagons-citernes avaient subi des dommages attribuables aux chocs qui auraient pu compromettre l'étanchéité des joints.

Photo 23. Couvercle de trou d'homme et ouverture

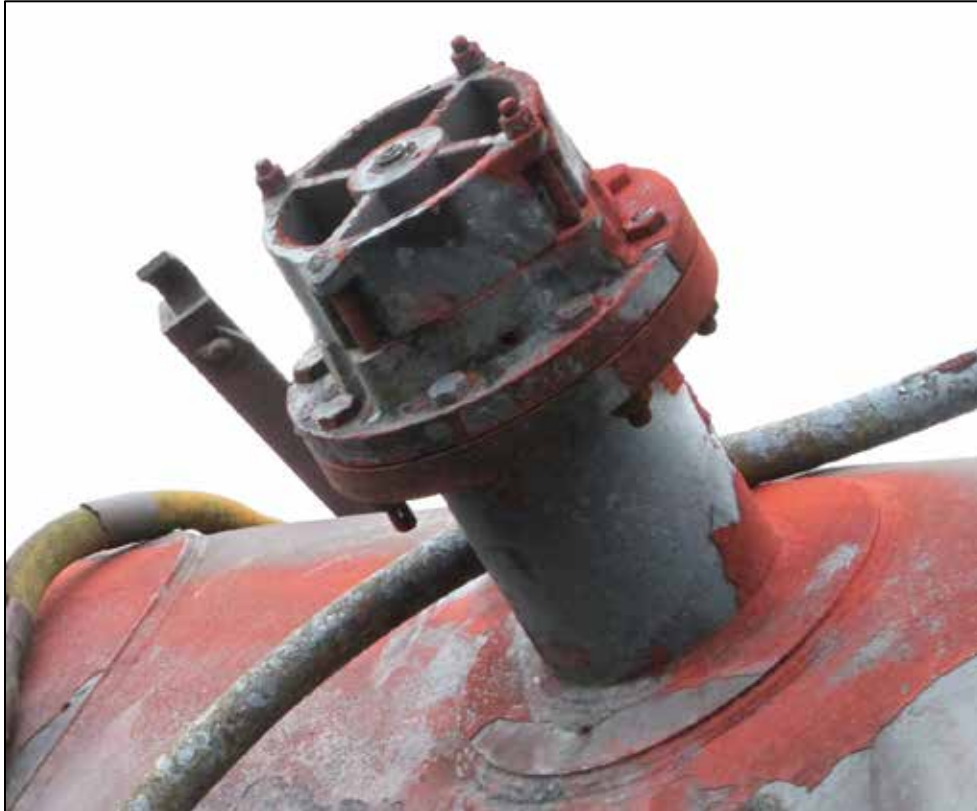
- Le dispositif de décharge de pression de 32 wagons était fixé à l'ensemble du manchon de déchargement par le haut, à l'intérieur de l'enceinte de protection des discontinuités des raccords supérieurs. Les dispositifs de décharge de pression de seulement 3 de ces 32 wagons, soit 9 %, ont été perforés.
- Dans le cas des 31 autres wagons, le dispositif de décharge de pression était fixé au manchon de la soupape de sûreté au sommet de la citerne (photo 24). Les dispositifs de 9 d'entre eux, soit 29 %, ont été perforés.

Photo 24. Dispositif de décharge de pression

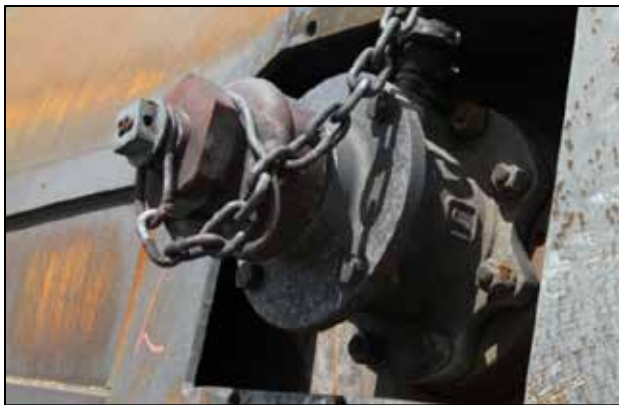
- Il y avait 36 wagons-citernes dont le manchon du robinet de déchargement par le bas a été cisailé (photo 26).
- Sur 7 de ces wagons-citernes, le levier du robinet de déchargement par le bas a été endommagé ou manquait, de sorte que la soupape à bille s'est ouverte ou partiellement ouverte, ce qui a laissé du produit s'échapper.
- Six wagons-citernes étaient munis de robinets de déchargement par le bas à clé interne. Aucun de ces robinets n'a été perforé.
- Le levier du robinet de déchargement par le bas de 43 wagons-citernes a été déformé, endommagé par les chocs ou manquait.

Photo 25. Robinet de déchargement par le bas

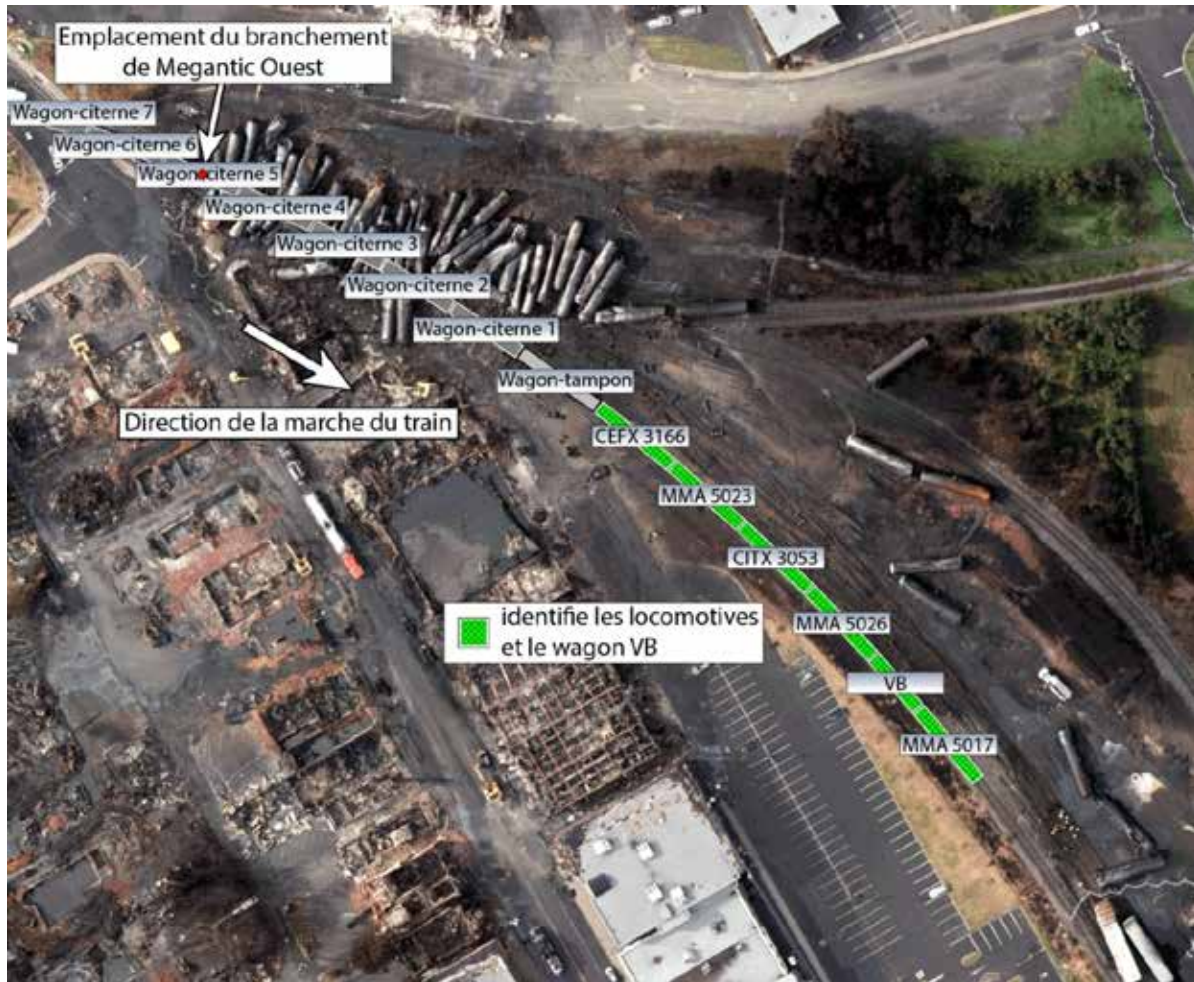
La trajectoire du matériel roulant qui a déraillé a également confirmé que le point de déraillement (PDD) se trouvait au branchement de Megantic Ouest ou à proximité de celui-ci. Pour déterminer quels wagons étaient les plus susceptibles d'avoir déraillé en premier, le BST a analysé les données du CEL pour établir où se trouvaient les wagons lorsque la pression dans la conduite générale a chuté à zéro, ce qui indiquerait le moment auquel le train s'est séparé en raison du matériel qui déraillait. Les résultats ont montré que les wagons-citernes 4 à 6 étaient les plus près du PDD à ce moment-là (photo 29).

Photo 29. Endroit où se trouvait le train lorsque la pression dans la conduite générale a chuté à 0 lb/po<sup>2</sup> (source : AeroPhoto et données du consignateur d'événements de locomotive)

Un examen des dommages subis par les premiers wagons déraillés ainsi que de l'endroit où ils ont arrêté leur course, à partir de l'avant du train, a permis de conclure que le déraillement s'est fort probablement produit devant le sixième wagon-citerne.

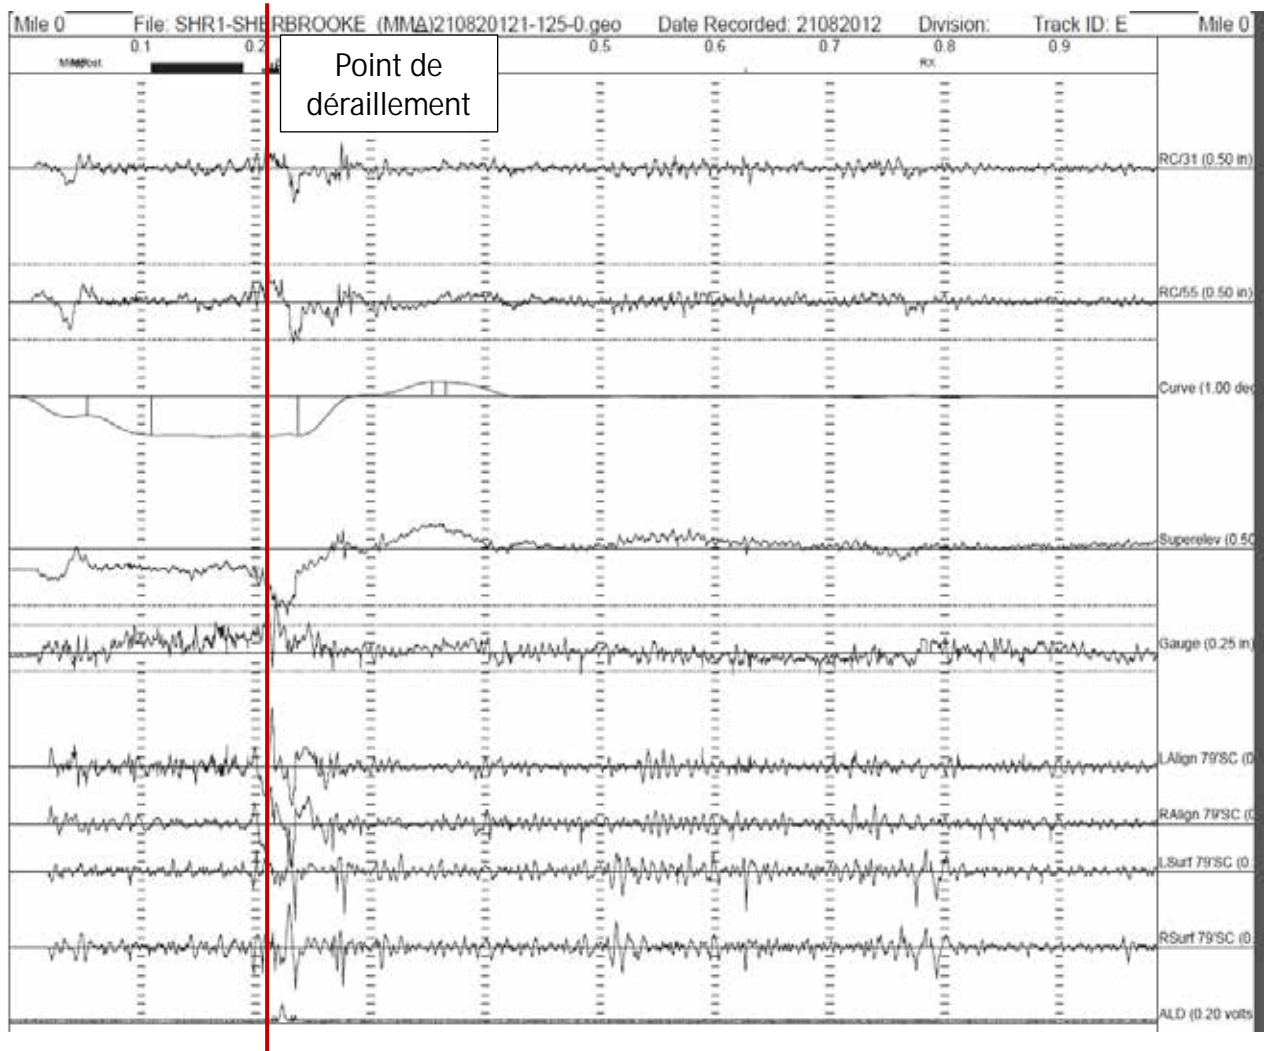
*Annexe E – Inspection de la géométrie de la voie sur la subdivision Sherbrooke de la Montreal, Maine & Atlantic Railway, entre le point milliaire 0,0 et le point milliaire 1,0 (21 août 2012)<sup>159</sup>*
