RAPPORT D'ENQUÊTE AÉRONAUTIQUE A12Q0216

ATTERRISSAGE INTERROMPU À BAS RÉGIME ET COLLISION AVEC LE RELIEF

**PERIMETER AVIATION LP
FAIRCHILD SA227-AC METRO III, C-GFWX
SANIKILUAQ (NUNAVUT)
22 DÉCEMBRE 2012**

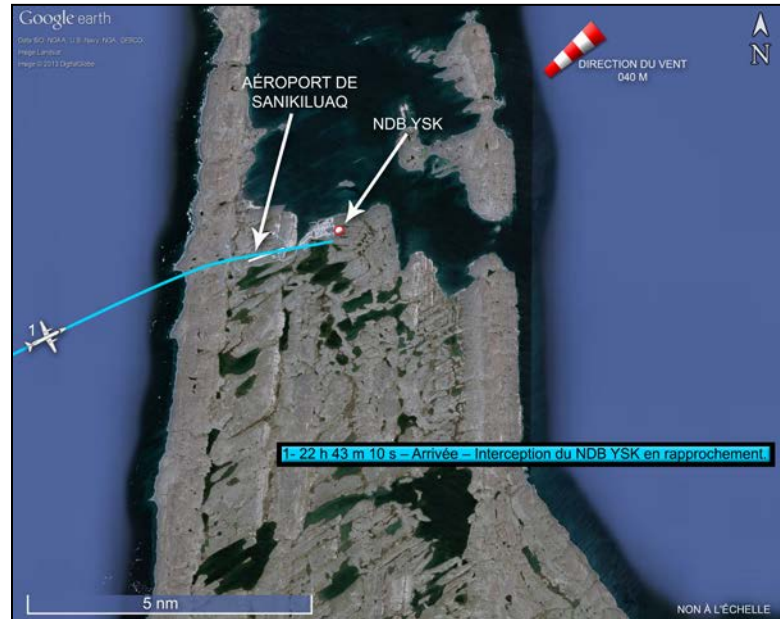
Figure 1. Trajectoire approximative d'arrivée à CYSK en provenance de l'ouest (Source : Google Earth, avec annotations du BST)

L'annexe B montre toutes les trajectoires de vol durant les tentatives d'atterrissage à CYSK. L'aéronef est arrivé de l'ouest, et le vent soufflait légèrement de la gauche par rapport à la trajectoire d'arrivée. Il n'y a aucune approche aux instruments publiée pour la piste 09 à CYSK. L'équipage projetait de descendre à l'altitude minimale de sécurité (MSA) de 1600 pieds asl et, s'il pouvait apercevoir les environs de la piste d'atterrissage 09, il effectuerait alors une approche visuelle directe vers la piste 09 (figure 1).

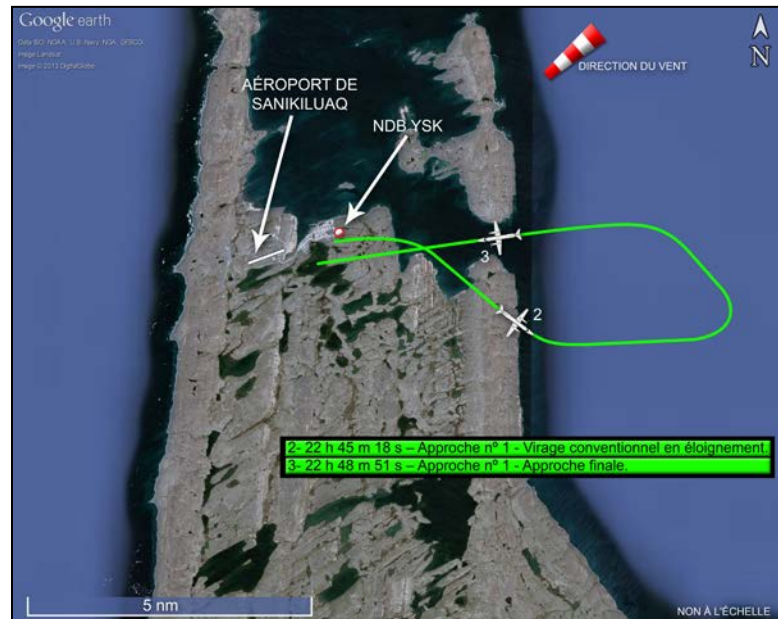
Figure 2. Trajectoire approximative de la première approche (Source : Google Earth, avec annotations du BST)

Les environs de la piste pour un atterrissage direct sur la piste 09 n'étaient pas visibles en rapprochement du NDB YSK à une altitude de 1600 pieds asl. Après avoir survolé le NDB YSK à 22 h 44 UTC, l'aéronef a fait route en éloignement pour effectuer la manœuvre complète de virage conventionnel vers l'approche NDB de la piste 27 (figure 2). D'après les cartes publiées, le virage conventionnel doit avoir lieu au nord de l'axe d'approche à 1400 pieds asl.

1600 pieds asl. L'équipage de conduite a fait le virage conventionnel à une altitude indiquée de 1600 pieds, mais au sud de l'axe d'approche. D'après l'article 602.127 (1) du RAC, « ...le commandant de bord d'un aéronef IFR doit, lorsqu'il effectue une approche à un aéroport ou à une piste, s'assurer qu'elle est effectuée conformément à la procédure d'approche aux instruments ».

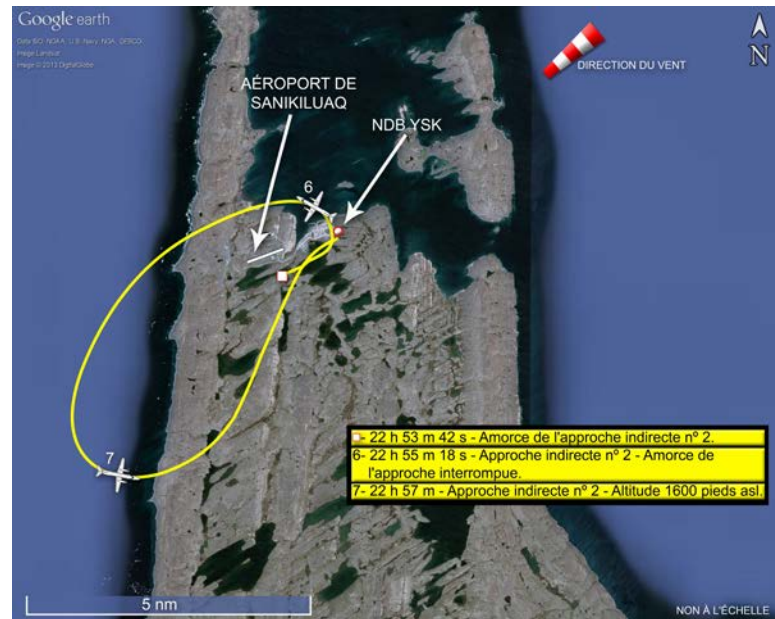
Figure 4. Trajectoire approximative de la deuxième approche indirecte (Source : Google Earth, avec annotations du BST)

Lorsque l'aéronef s'est trouvé par le travers et au sud de la piste, l'équipage a de nouveau aperçu la piste, mais n'était pas en position pour atterrir sur la piste 09. Au début, l'équipage a amorcé une deuxième manœuvre d'approche indirecte de la piste 09 (annexe B). Durant le virage vers la gauche, l'équipage a de nouveau perdu le contact visuel avec la piste. À 22 h 55 UTC, l'équipage a amorcé une approche interrompue au nord de la piste. Toutefois, il n'a pas suivi la procédure d'approche interrompue publiée (annexe A)¹⁹. À 2 reprises à intervalle très rapproché durant cette manœuvre, le P/O a annoncé au commandant de bord que la MSA était de 1600 pieds. Le commandant a répondu 1500 pieds, et aucune correction n'a été faite; le P/O n'a pas corrigé cette erreur. L'aéronef a continué son approche indirecte en virage à gauche et sa montée vers le NDB (figure 4).

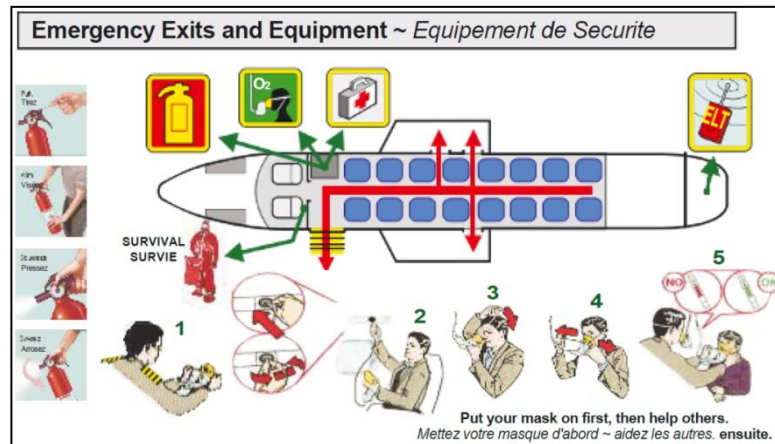
Figure 10. Carte des mesures de sécurité de Perimeter — équipement et issues de secours

Bien que la carte des mesures de sécurité de Perimeter indiquait que la porte principale de la cabine pouvait servir d'issue de secours, Perimeter, aux fins d'attribution des sièges, ne considérait pas la porte principale de la cabine comme telle (figure 10).

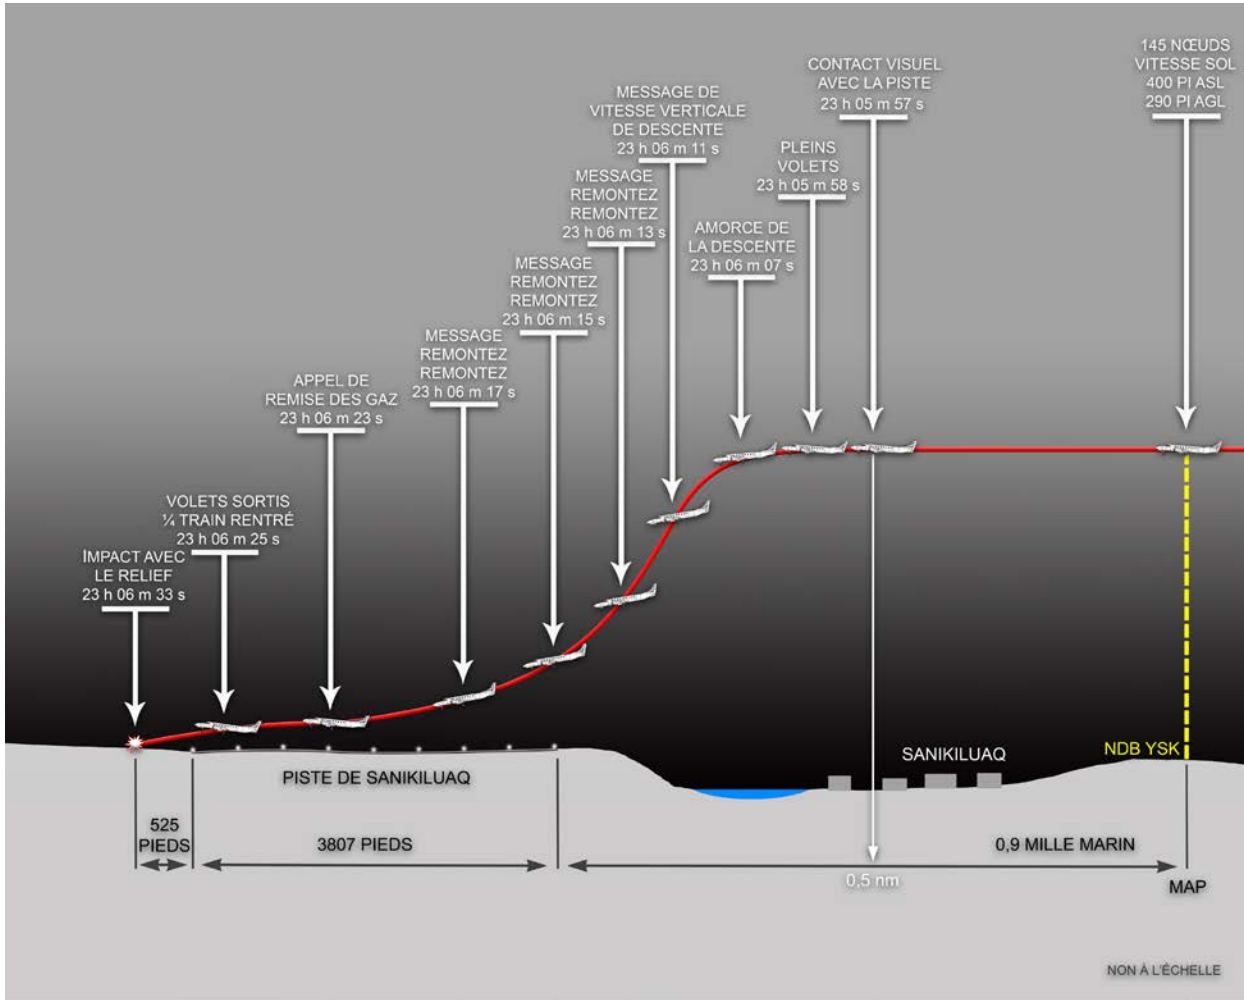
Annexe D – Profil de la trajectoire de vol

À 23 h 5 min 57 s UTC, l'équipage a établi le contact visuel avec la piste à une altitude indiquée de 400 pieds, tout juste après le point d'approche interrompue (MAP), à environ 0,7 nm du seuil de la piste 27. L'équipage a sélectionné pleins volets pour l'atterrissage, a réduit la puissance au ralenti, et a amorcé la descente à 23 h 6 min 7 s UTC. La vitesse était alors de 140 nœuds (annexe D).
