PIÈCE N° 34

PIÈCE N° 35

PIÈCE N° 154

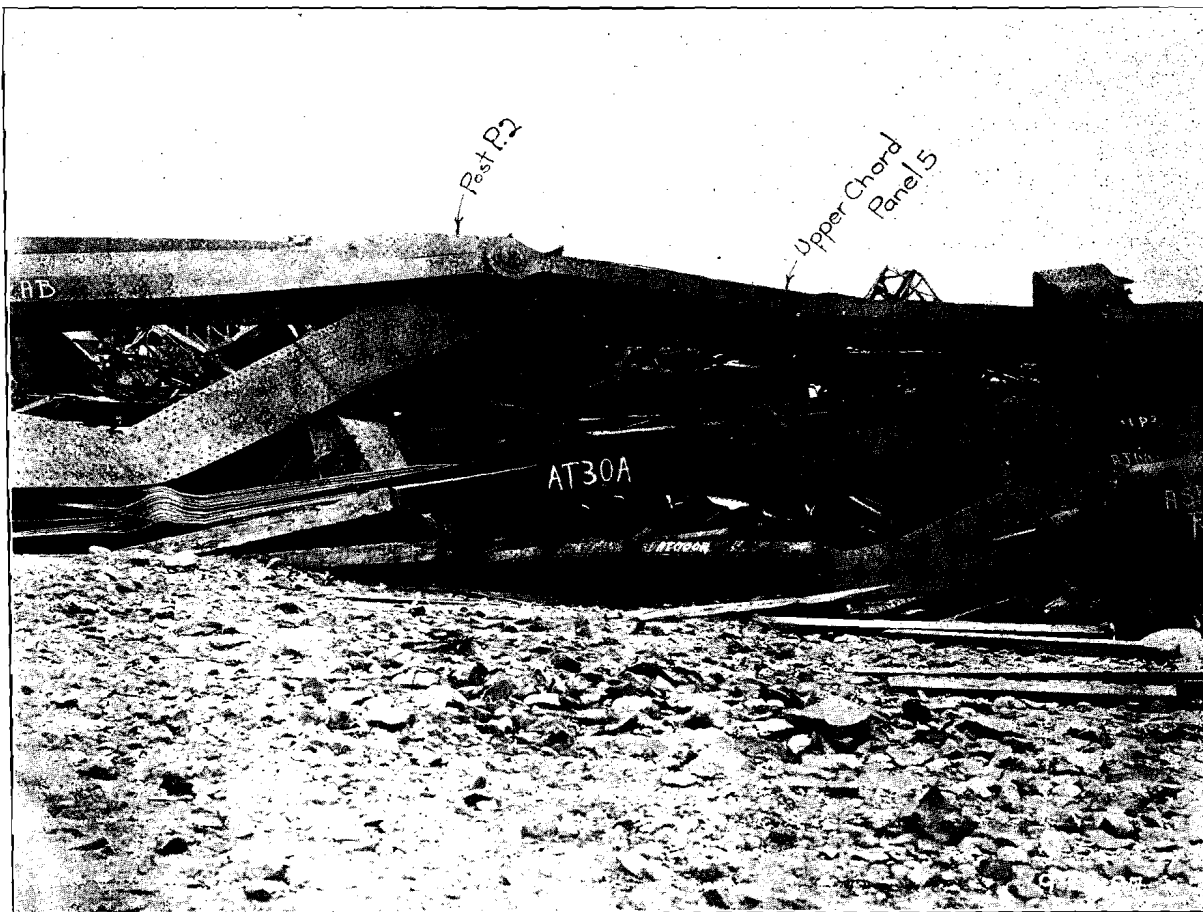
5. Vue du sommet du montant P2R.

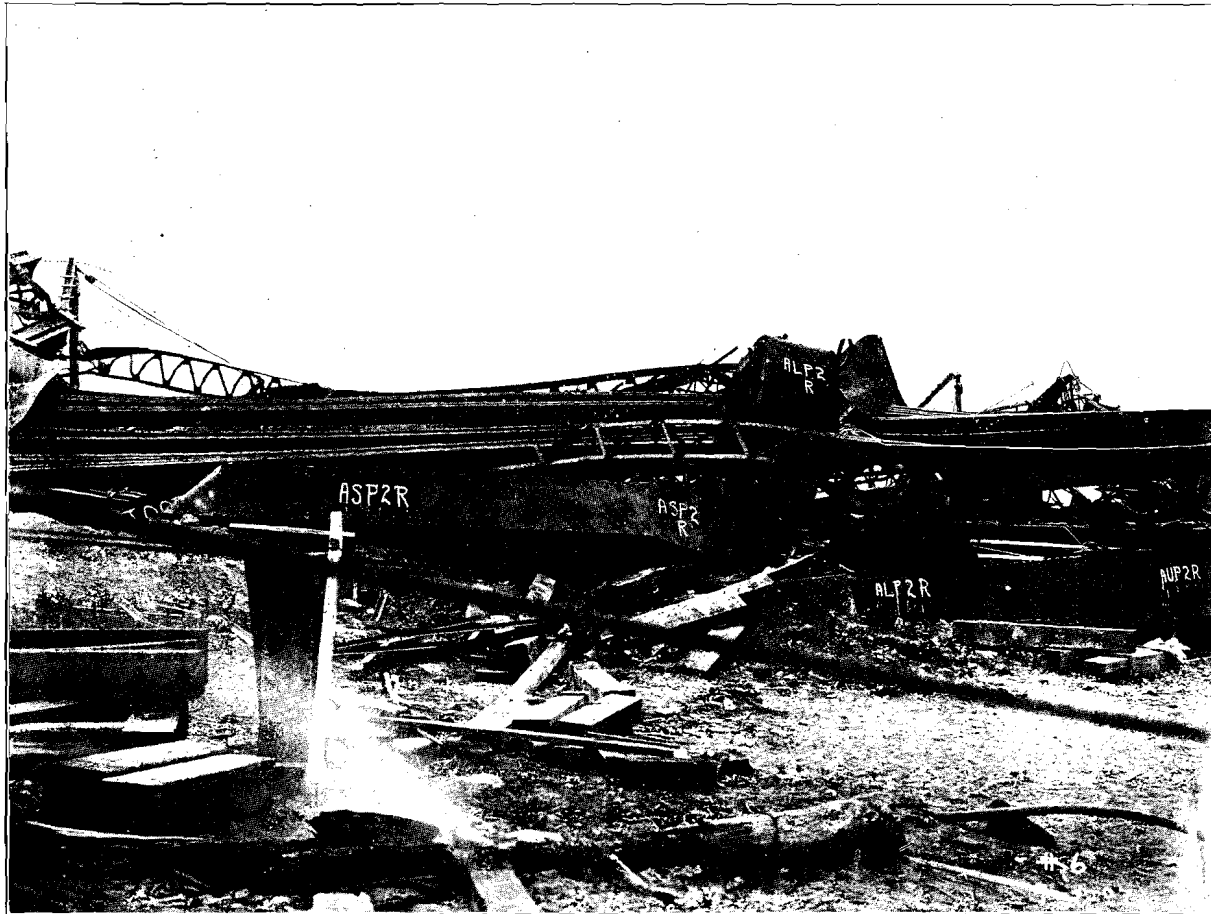
6. Vue du pied du montant P₂R. Remarquer les déformations de ALP₂R, ASP₂R et AUP₂R, constituant un montant complet.

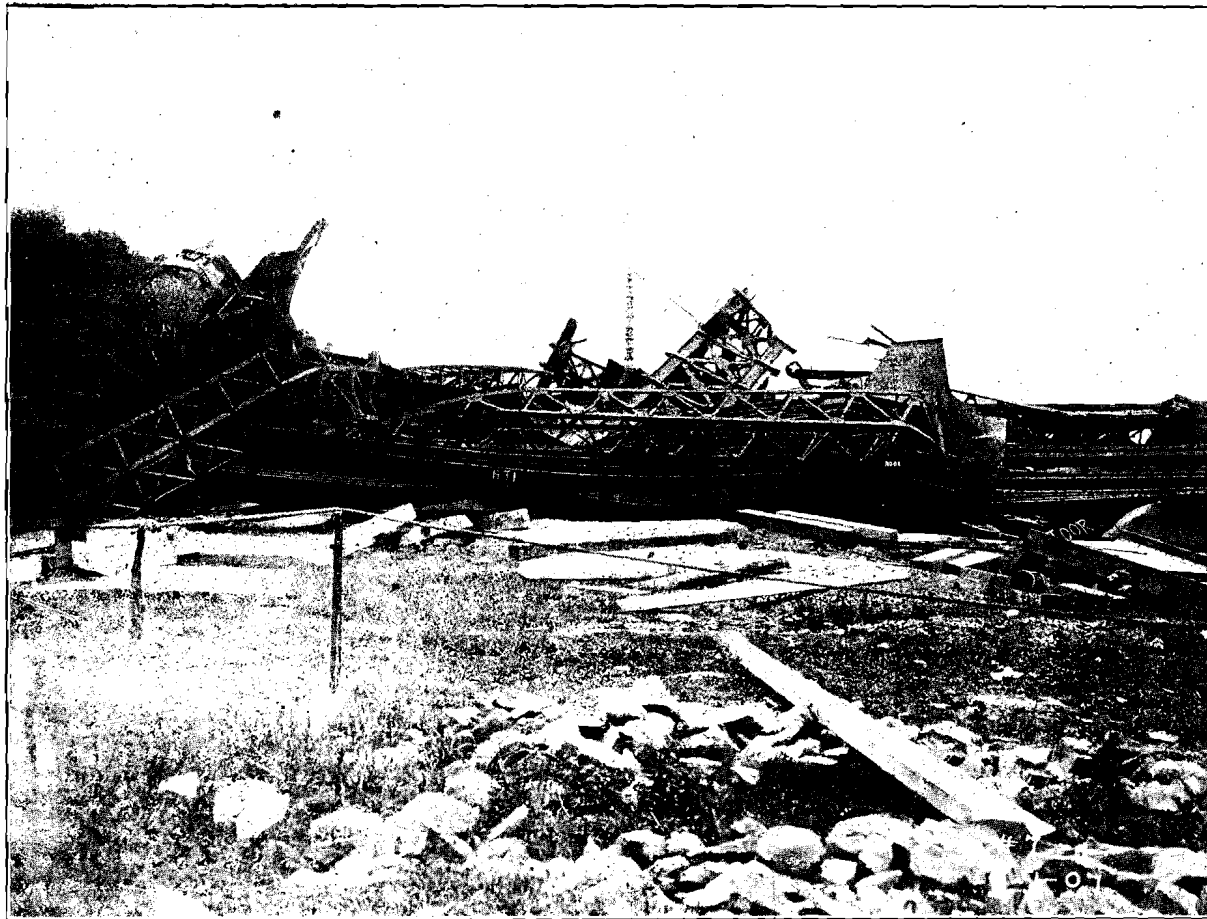
7. Vue près de la cime de la colonne PIR. Remarquer la ligne des barres à ceil diagonales ATi et les barres-cèilletts de la plate-bande supérieure AA.

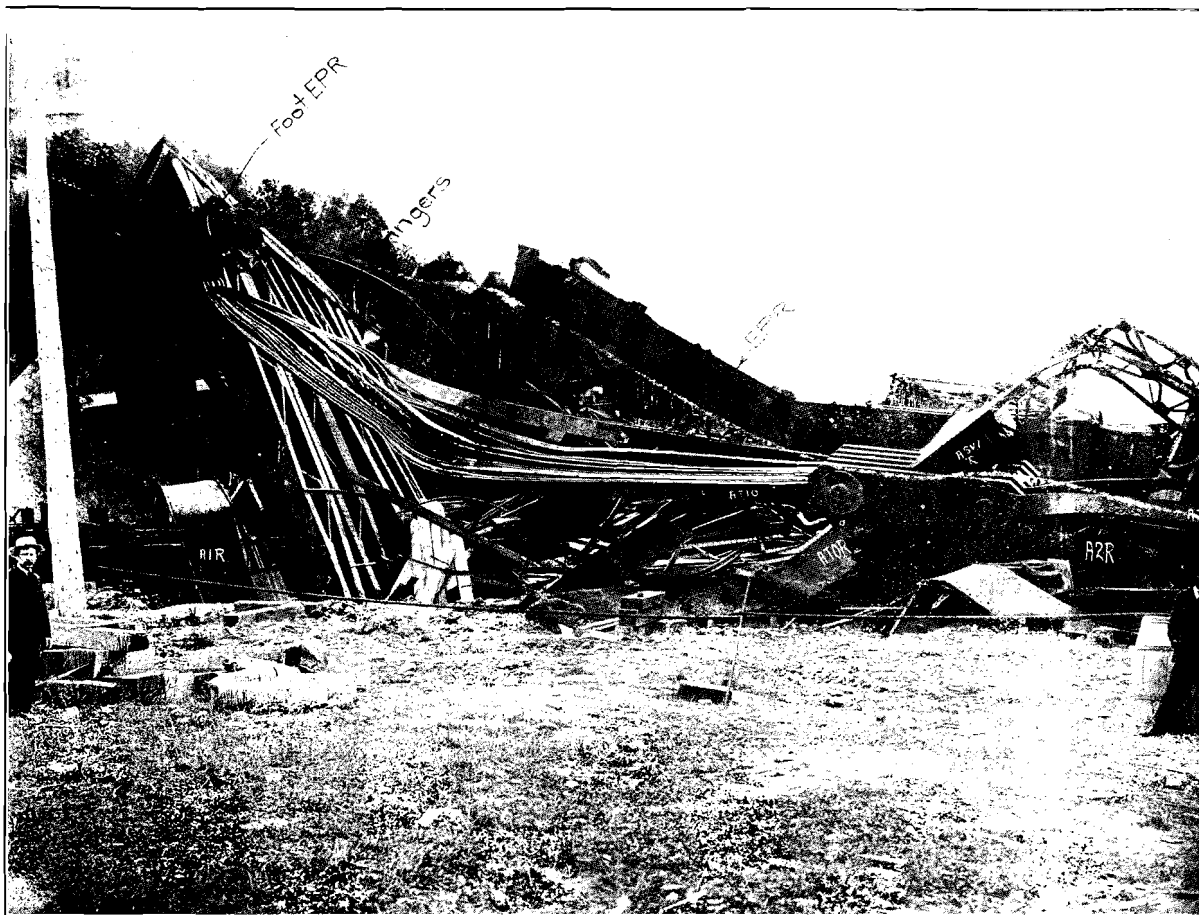
8. Vue montrant le pied de EPR, à gauche. Remarquer le flambage de la plate-bande A1R. D'autres vues de cette membrure figurent dans la Pièce 35 et l'appendice no 12. Observer le système des longcrons. ASP1R, au premier plan s'est tordu et a pénétré à travers les nervures de A2R qui repose presque à angle droit avec sa position primitive.

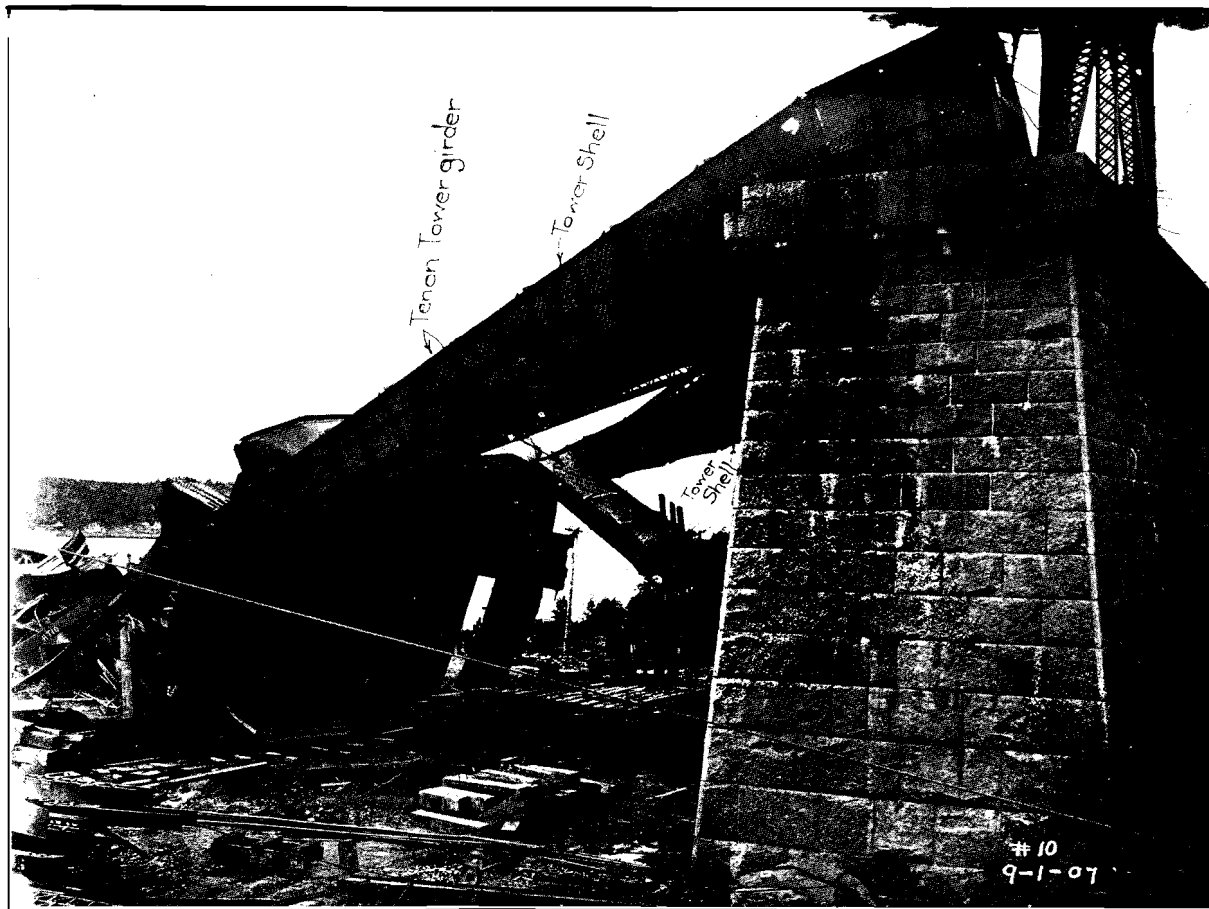
10. Vue prise de l'ouest, au voisinage de la pile d'ancrage. Observer les cuirasses des tours, les boulons d'ancrage arrachés de la maçonnerie et la brisure de la poutre à tenon qui transférait à son ancrage la réaction horizontale contre la pression du vent.
