RAPPORT D'ENQUÊTE AÉRONAUTIQUE
A13H0002

COLLISION AVEC UN PLAN D'EAU

**GOUVERNEMENT DU CANADA, MINISTÈRE DES
TRANSPORTS**
MBB BO 105 S CDN-BS-4 (HÉLICOPTÈRE) C-GCFU
DÉTROIT DE M'CLURE (TERRITOIRES DU NORD-OUEST)
9 SEPTEMBRE 2013

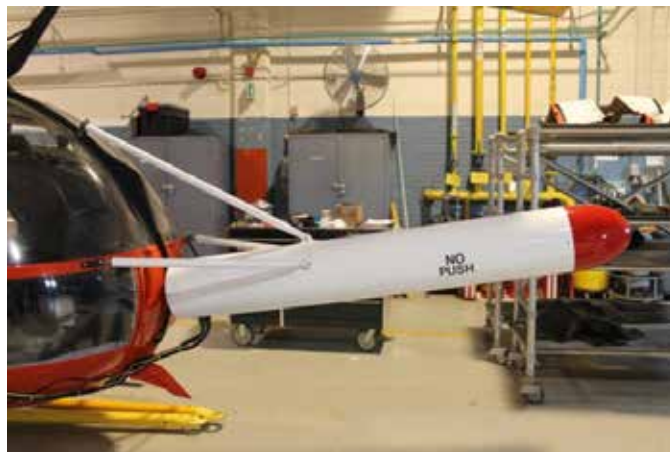
Photo 3. Sonde de glace fixée au nez de l'hélicoptère

L'hélicoptère était muni d'un système de relevé des glaces, qui comprenait un mât orienté vers l'avant (sonde pour mesurer la glace), un ordinateur et des câbles de connexion. La sonde, qui comprenait des capteurs pour mesurer la profondeur de la neige et l'épaisseur de la glace ainsi qu'un altimètre laser, était fixée au nez de l'hélicoptère (photo 3). L'ordinateur connecté à la sonde était attaché dans le siège arrière et il a été récupéré en même temps que l'épave. Seules des pièces de la sonde ont été récupérées, et rien de l'équipement qui se trouvait à l'intérieur du bâti n'a été récupéré.

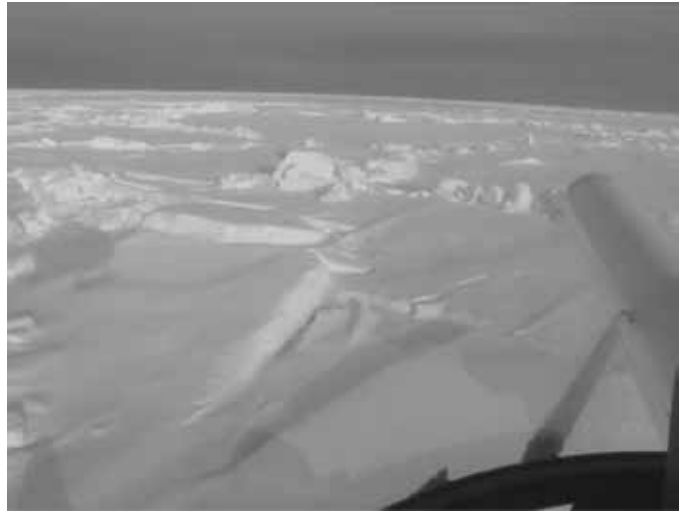
Figure 6. Saisie d'écran de la vidéo 3 prise à 17 h 33 min 34 s

Il y avait une différence appréciable entre la vidéo et les images fixes, et on estime que les images fixes sont plus représentatives des conditions de luminosité réelles du moment. La première vidéo a été enregistrée en couleurs, tandis que les 2 autres sont en noir et blanc (figure 6).

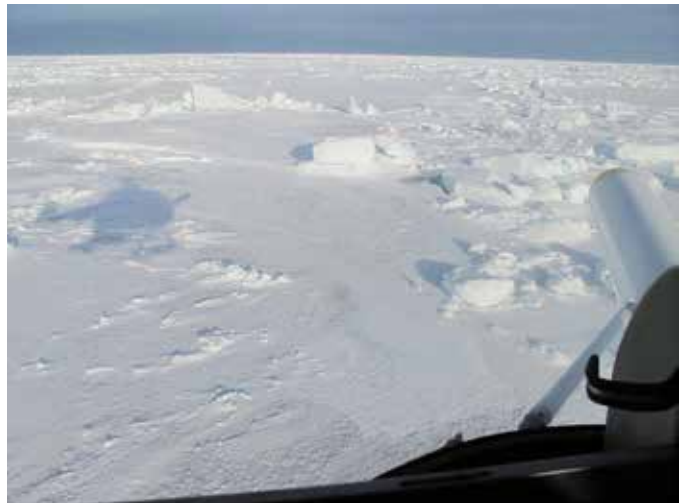
Photo 5 Image fixe prise environ 10 minutes avant l'événement

Aucune image ni aucune vidéo ne montrait des signes d'un accident imminent. La dernière image parmi les photos, prise à 17 h 32 min 57 s – environ 10 minutes avant l'accident –, a servi à l'analyse photogrammétrique (photo 5).

Au moyen d'un modèle tridimensionnel CAO (conception assistée par ordinateur) du BO 105, et à partir de l'heure à laquelle la photo a été prise, et de l'altitude et de l'azimut du soleil, on a orienté le modèle de l'hélicoptère de manière à ce que son ombre corresponde à celle dans l'image pour déterminer l'altitude de l'hélicoptère et son cap à ce moment-là. On a déterminé

que l'hélicoptère faisait route vers l'est suivant une trajectoire à 96°, à une altitude d'environ 16,5 pieds au-dessus du niveau de la glace depuis le point le plus bas du patin, à un angle d'inclinaison d'environ 1 degré à gauche et à une assiette longitudinale d'environ 1,5 degré vers le bas. Ces paramètres correspondent à une assiette et à une altitude convenables pour des opérations de mesure de l'épaisseur de la glace.

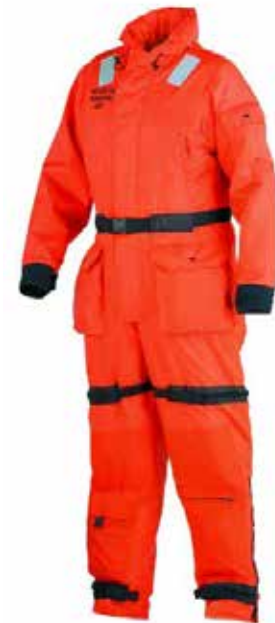
Figure 7. Combinaison MS2175 TC

Le capitaine et le scientifique portaient tous les 2 une combinaison pour passager d'hélicoptère Mustang Survival modèle MS2175 TC (figure 7), vêtement approuvé par la DGSA et la GCC comme combinaison d'immersion. Toutefois, ce modèle n'est certifié selon aucune norme établie et offre une isolation thermique dans l'eau calme de 0,4 clo. Cette combinaison se fonde sur le concept original de vêtement de survie de Mustang Survival auquel on a apporté des modifications pour aider le porteur à évacuer en sécurité un hélicoptère en cas d'amerrissage forcé. Comparativement au vêtement de survie, la combinaison pour passager d'hélicoptère offre moins de flottabilité, ce qui rend l'évacuation plus sûre, et plus de protection contre le froid pour accroître le temps de survie dans l'eau. Mustang Survival recommande de porter la combinaison avec un gilet de sauvetage à gonflage manuel afin d'améliorer la flottabilité. D'après le fabricant, ce produit est conçu pour fournir une flottaison et protéger contre l'hypothermie en cas d'immersion dans l'eau froide.

Le vêtement MS2175 TC est muni d'un capuchon en néoprène et de gants à 3 doigts en forme de pince de homard, que l'on range dans les 2 poches intégrées aux jambes. Les manchettes du vêtement aux poignets et chevilles sont munies de fermetures auto-grippantes pour permettre un ajustement personnalisé. Le concept du vêtement permet l'infiltration de l'eau par le cou et aux manchettes des poignets et des chevilles.

Ces vêtements sont fournis dans des tailles allant de très petit à très très très grand. Le capitaine et le scientifique portaient tous 2 un vêtement de grande taille (42-46 pouces). D'après le tableau des tailles de ce vêtement et le fait que les 2 personnes portaient des vêtements d'hiver, cette taille (grande) aurait été correcte. Aucune instruction n'est fournie avec le vêtement concernant la façon de l'enfiler et de l'enlever.

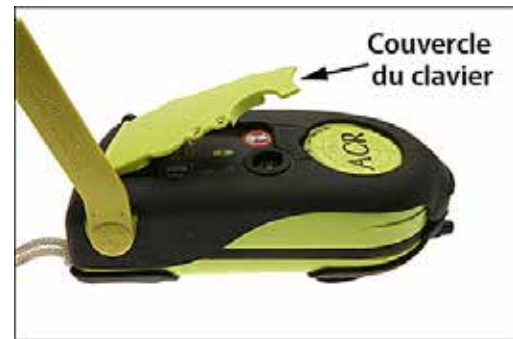
Figure 9. Radiobalise Aerofix 406 GPS/IO, modèle PLB-200

Les VFI des 3 occupants étaient munis d'une radiobalise étanche⁶⁹ (Aerofix 406 GPS/IO, modèle PLB-200) fabriquée par ACR Electronics Inc. (figure 9).

Les examens et tests des radiobalises des 3 occupants ont permis de conclure que ces dispositifs respectaient les spécifications du fabricant et qu'aucune anomalie ne les aurait empêchés de fonctionner comme prévu au moment de l'événement. Les tests n'ont pas vérifié la fonction GPS de la radiobalise à son activation, ni sa capacité d'incorporer les coordonnées GPS dans le message de détresse, étant donné que les installations d'essai blindées du laboratoire du BST empêchaient la transmission du signal à partir de la pièce ou vers celle-ci. Cependant, même sans coordonnées GPS incorporées dans le message de détresse, le réseau COSPAS-SARSAT peut tout de même déterminer l'emplacement de la balise de détresse à l'intérieur d'un rayon de 1 à 2 km⁷².

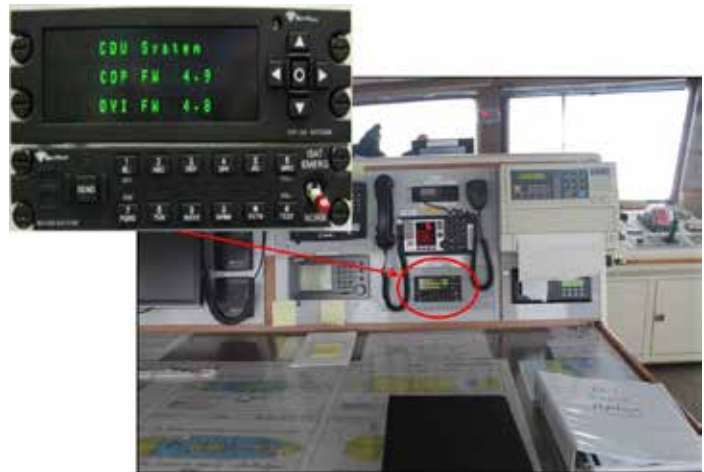
Figure 10. Emplacement de l'interface utilisateur CDU-300 du SSV à la table des cartes

Les officiers du navire et les pilotes d'hélicoptère peuvent connaître leur position respective en utilisant le SSV depuis un panneau de commande et d'affichage (CDU-300), qui allie un CDP300 (numéro de série 104-300-01) et un DVI300 (numéro de série 105-300-01). À bord de l'hélicoptère, le CDU se trouve dans le bas du tableau de bord, au centre. Sur le NGCC *Amundsen*, le CDU se trouve sur la table des cartes, à tribord à l'arrière de la timonerie (figure 10).

Au moment de l'accident, le *Manuel d'information et de procédures relatives aux hélicoptères à bord des navires* n'était pas à jour et le nouveau SSV, qui en était au stade de développement, n'y figurait pas. D'après ce manuel, c'est l'officier de quart qui doit surveiller l'équipement NavLink au cours des vols. En attendant la modification du manuel, la GCC a émis la Circulaire des opérations (07-2013) en juin 2013, qui décrit les procédures d'exploitation normalisées (SOP) à utiliser avec le nouveau SSV.

Le 11 octobre 2013, la GCC a indiqué à son personnel qui prend part aux opérations de bord de s'assurer que tous les navires qui participent à des opérations en hélicoptère activent la fonction de rendez-vous de leur SSV, et qu'ils règlent à 2 minutes la fréquence des comptes rendus de position lorsque l'hélicoptère est en vol. En outre, l'équipage du navire doit vérifier la position de l'hélicoptère toutes les 5 minutes au CDU du SSV et enregistrer le relèvement et la distance du navire dans le carnet de route d'hélicoptère. Si des tirets remplacent l'indicatif d'appel de l'hélicoptère au CDU du SSV, l'équipage du navire doit utiliser la communication vocale pour confirmer la position de l'hélicoptère.

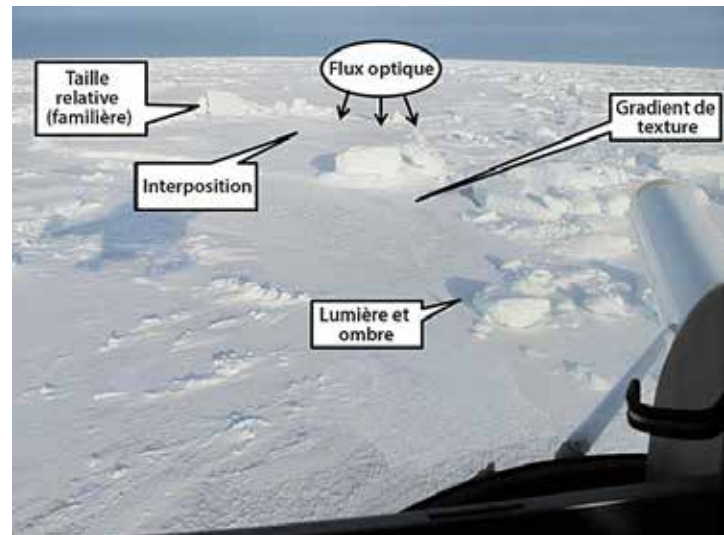
Figure 12. Indices visuels permettant de maintenir l'altitude (photo prise environ 10 minutes avant l'événement)

La figure 12 illustre des exemples d'indices visuels permettant de maintenir l'altitude pendant un vol de sondage de la glace. Le pilote doit continuellement surveiller 3 zones : le champ visuel rapproché, le champ visuel éloigné et les instruments de l'aéronef – surtout l'altimètre radar de sondage des glaces et l'anémomètre. L'importance relative de chacune de ces zones dépend des indices disponibles; le pilote doit prêter davantage attention aux instruments lorsqu'il y a moins d'indices visuels à l'extérieur de l'aéronef.

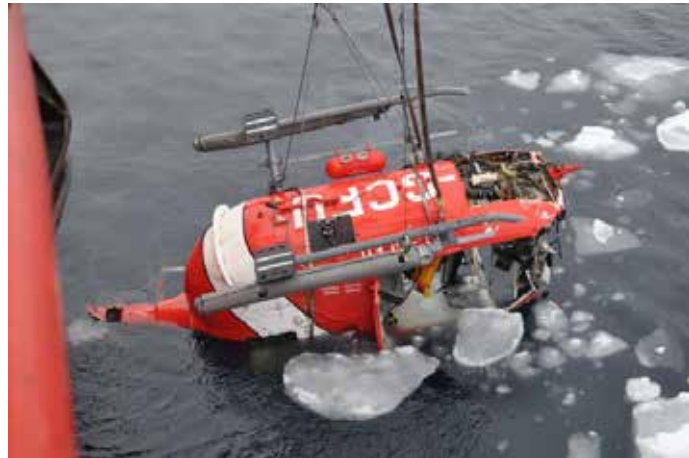
Photo 8. Récupération de l'épave

L'épave a été transférée au GCCS *Henry Larsen* pour son retour à St. John's (Terre-Neuve-et-Labrador), puis transportée par camion au laboratoire du BST à Ottawa, où elle arrivée le 22 octobre 2013.
