**RAPPORT D'ENQUÊTE AÉRONAUTIQUE
A14P0132**

**DÉCROCHAGE AU DÉCOLLAGE ET COLLISION AVEC UN
PLAN D'EAU
CONAIR GROUP INC. (S/N CONAIR)
AÉRONEF AMPHIBIE AIR TRACTOR AT-802A FIRE BOSS,
C-GXNX
CHANTSLAR LAKE (COLOMBIE-BRITANNIQUE)
14 AOÛT 2014**

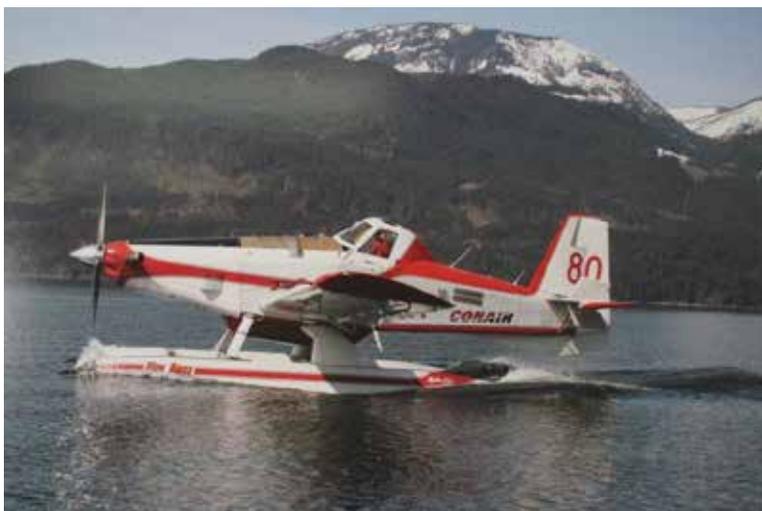
Photo 1. Fire Boss (Source : Conair)

Après sa sortie d'usine, on a apporté plusieurs modifications à l'aéronef aux termes de certificats de type supplémentaires (CTS) pour l'adapter au rôle de lutte contre l'incendie. Les 2 principaux CTS couvraient :

- la conversion du Fire Boss (photo 1), soit l'installation des flotteurs amphibies et l'apport de modifications pour améliorer les caractéristiques de décrochage (ensemble d'amélioration du décrochage); et
- une augmentation de puissance pour accroître la puissance maximale au décollage à 1600 HP sur arbre.

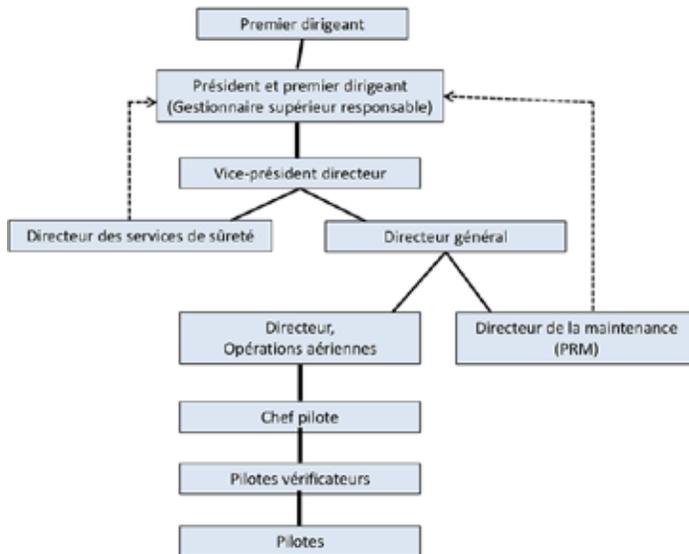
A) Organigramme – Opérations aériennes

D'importants changements organisationnels au sein de la compagnie ont eu lieu de 2010 à 2014. L'organigramme de 2010 montrait 5 échelons de direction occupés par 5 personnes au-dessus du poste de pilote vérificateur de la compagnie, dont un directeur des services de sûreté (annexe A, figure 1). Il y avait alors 3 pilotes vérificateurs pour appuyer le chef pilote.
