RAPPORT D'ENQUÊTE AÉRONAUTIQUE A15C0005

**COLLISION AVEC LE RELIEF
AIRSPAN HELICOPTERS LTD.
EUROCOPTER AS350 B2 (HÉLICOPTÈRE)
C-GJPW
LAC KEY (SASKATCHEWAN), 11 NM SE
21 JANVIER 2015**

Rapport d'enquête aéronautique A15C0005

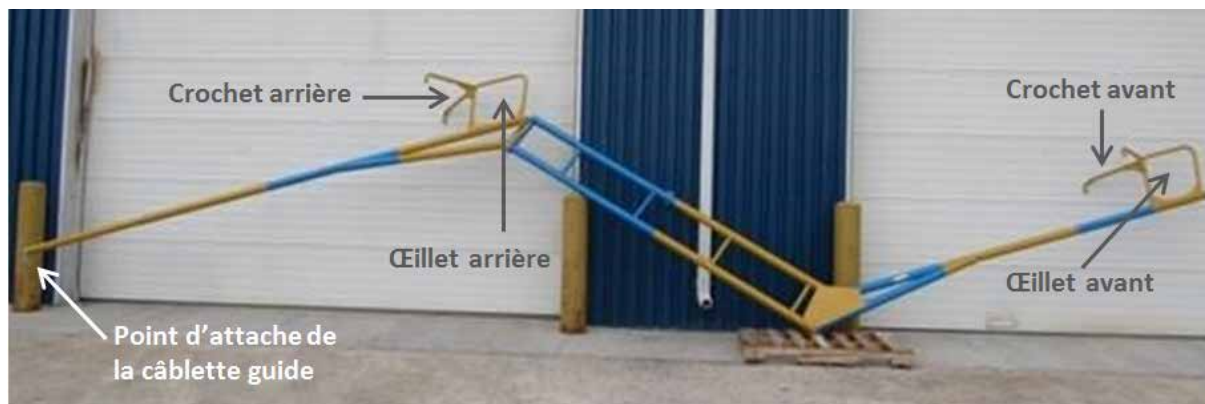
Annexe A – Aiguille

L'aiguille mesure environ 37 pieds de long, pèse environ 225 livres et comporte deux œillets, un à l'avant et un à l'arrière, auxquels s'accroche le grappin. On attache la câblette guide à l'extrémité arrière de l'aiguille. Quand on utilise cette méthode pour des travaux de déroulage, le pilote se sert d'une élingue de 30 pieds munie d'un grappin pour accrocher l'aiguille et la tirer depuis l'un ou l'autre des œillets.

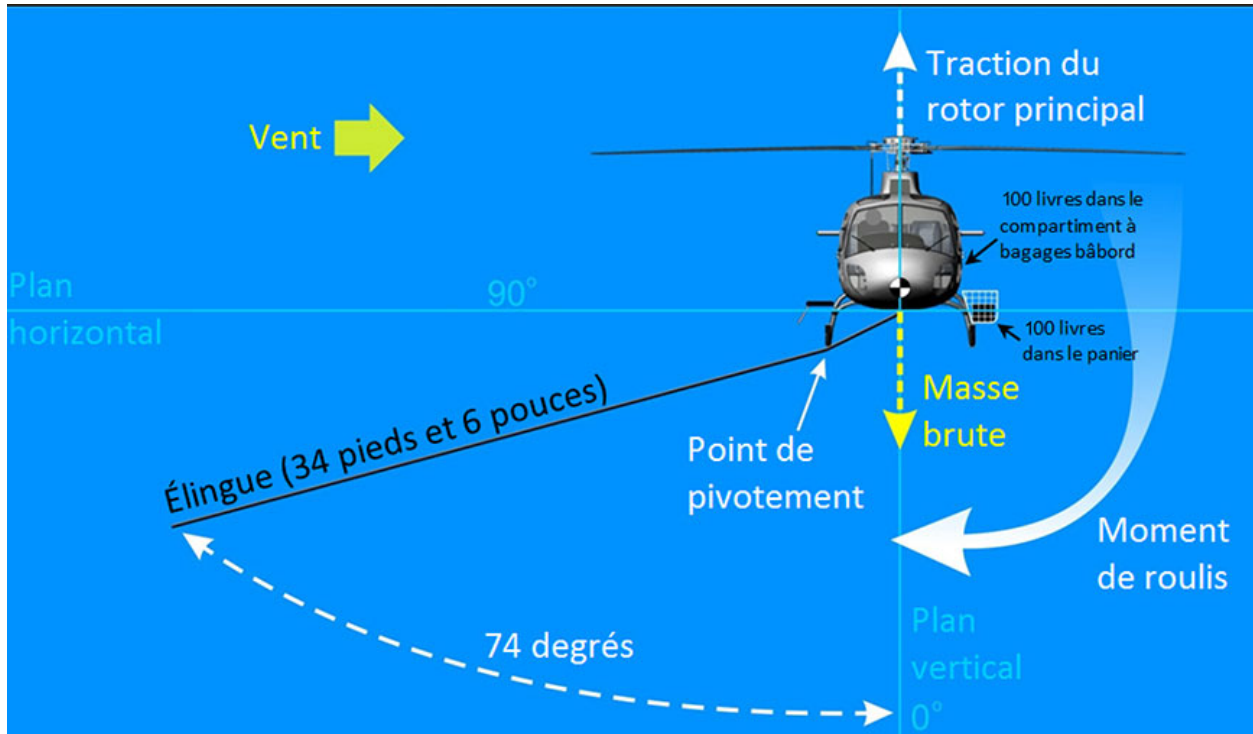
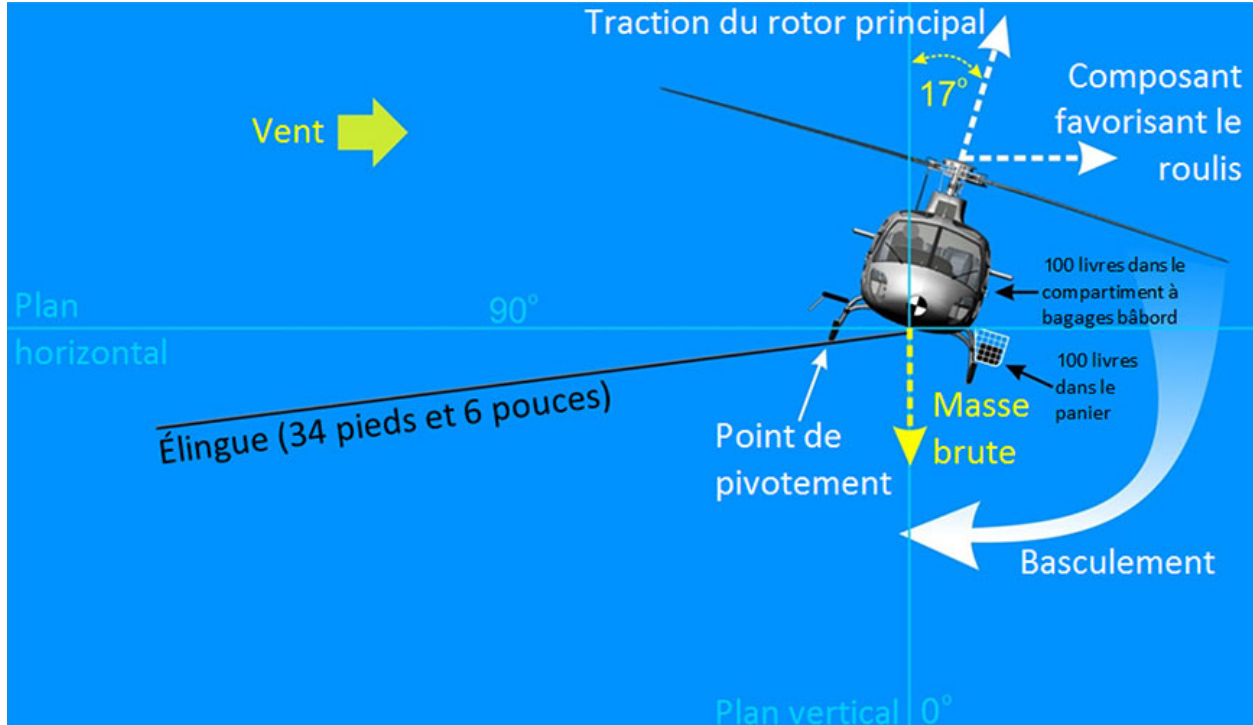
Annexe C – Basculement dynamique

Un des dangers, dans l'utilisation d'un hélicoptère, est le basculement dynamique, qui peut se produire durant le décollage, l'atterrissage ou le vol stationnaire, ou durant le transport d'une charge externe fixée au sol^{11, 12}. Le basculement dynamique survient lorsque le moment angulaire imprime à l'hélicoptère un mouvement de roulis ou de rotation sur un patin ou sur l'atterrisseur à patins plutôt qu'en son centre de gravité, et ce, jusqu'à ce que l'hélicoptère atteigne l'angle d'inclinaison latérale critique¹³. D'après Airbus Helicopters, pour l'AS350, cet angle est de 13 à 17°. Lorsque l'hélicoptère atteint l'angle d'inclinaison latérale critique, la traction que produit le rotor principal, jumelée au moment de roulis, prolonge le roulis; dans ce cas, l'application du cyclique en sens contraire pourrait être inefficace pour rétablir l'aplomb. Si on accroît le pas collectif durant un basculement dynamique, l'accroissement de la traction angulaire fera augmenter le taux de roulis. Par conséquent, la mesure corrective à prendre en cas de basculement dynamique est de réduire le pas collectif, ce qui diminue la traction du rotor principal et, en conséquence, la composante poussée latérale à l'origine du moment de roulis.

Un basculement dynamique peut survenir à toute phase du vol lorsque des forces externes font pivoter l'hélicoptère autour d'un point autre que le centre de gravité, par exemple lorsqu'un patin d'atterrissage se prend dans un obstacle au décollage, ou comme dans l'événement à l'étude, durant la traction d'un câble (annexe C). Les 100 livres de lest dans le panier à fret gauche et les 100 livres dans le compartiment à bagages gauche ont déplacé le centre de gravité latéral vers la gauche. Le poids additionnel de ce lest jumelé à des vents traversiers de la droite aurait amplifié le basculement dynamique. L'enquête a permis de déterminer que l'arrêt brusque et le contact entre le patin et l'élingue, combinés au poids additionnel du lest et aux vents traversiers soufflant de la droite, ont contribué à l'amorce du basculement dynamique.
