**RAPPORT D'ENQUÊTE AÉRONAUTIQUE**  
**A15O0031**

**DÉSINTÉGRATION EN VOL**  
**PIPER PA-32RT-300T, C-GDWA**  
**PARC PROVINCIAL RIVIÈRE DES FRANÇAIS (ONTARIO)**  
**17 MARS 2015**

### **Désintégration en vol**

Piper PA-32RT-300T, C-GDWA

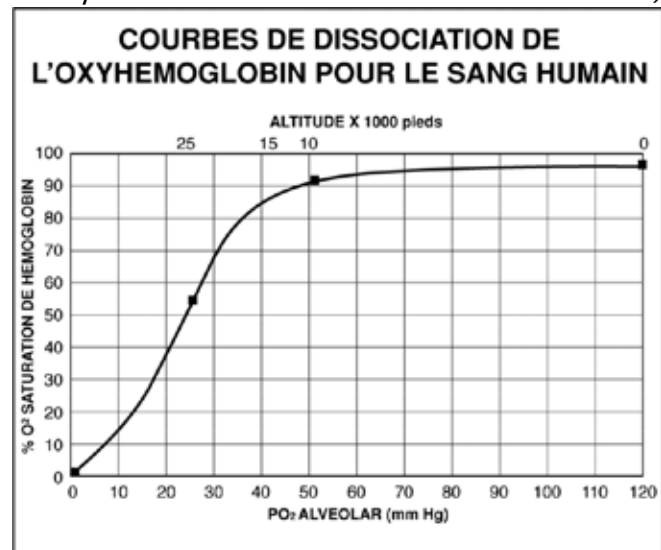
La courbe de dissociation de l'oxyhémoglobine (figure 2) montre que la saturation en oxygène de l'hémoglobine baisse considérablement et rapidement au-dessus de 10 000 pieds (3000 mètres) asl. Les personnes dont la  $PaO_2$  est réduite, même au sol, à cause d'une maladie, et qui sont exposées à une réduction supplémentaire de la pression cabine à haute altitude peuvent se trouver au bas de la courbe de dissociation de l'oxyhémoglobine. Elles peuvent alors avoir une très faible saturation en oxygène de l'hémoglobine, ce qui provoquerait une détresse médicale et aggraverait leur maladie sous-jacente<sup>21</sup>.

Figure 2. Courbes de dissociation de l'oxyhémoglobine pour le sang humain (source : Transports Canada, TP 13312, *Guide pour les médecins examinateurs de l'aviation civile*<sup>20</sup>)
