RAPPORT D'ENQUÊTE AÉRONAUTIQUE A15P0147

PERTE DE PUISSANCE DU MOTEUR ET ATERRISSAGE FORCÉ BEEHCRAFT A36, C-GPDK OSOYOOS (COLOMBIE-BRITANNIQUE) 7 JUILLET 2015

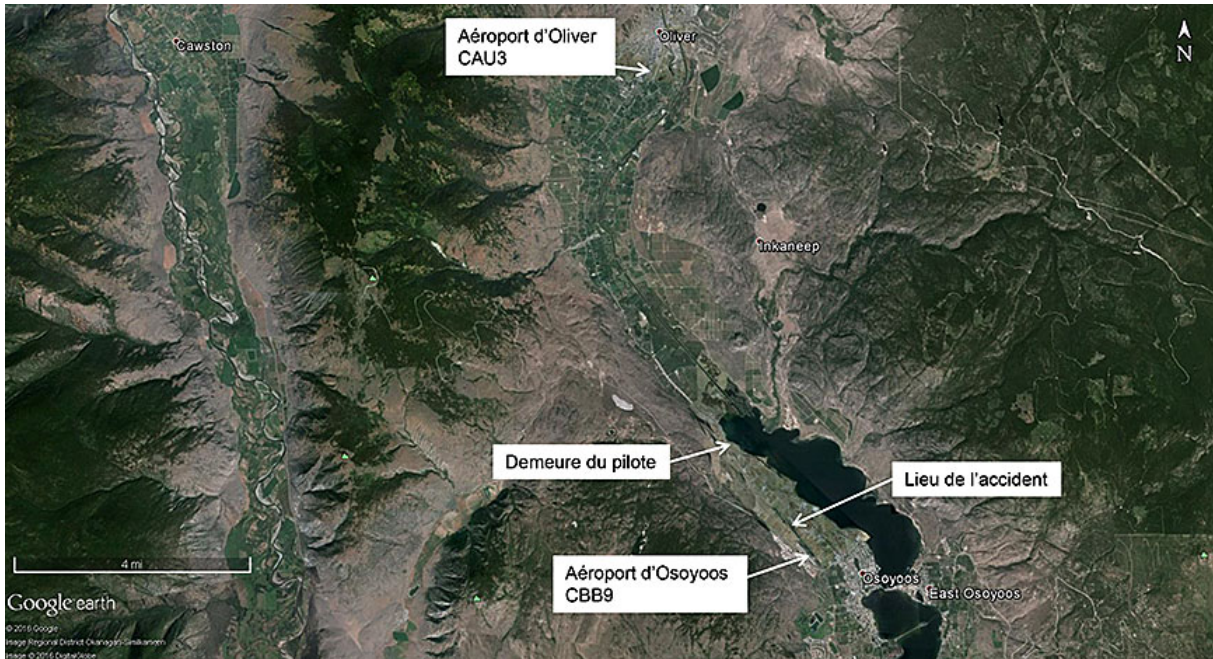
Figure 1. Vue aérienne de la zone générale de vol (Source : Google Earth, avec annotations du BST)

Le 7 juillet à 15 h 32², le pilote a déposé auprès du centre d'information de vol (FIC) de Kamloops un plan de vol selon les règles de vol à vue prévoyant une altitude de 10 500 pieds au-dessus du niveau de la mer (asl). Le relevé des transactions de carburant de CAU3 indique que le pilote s'est procuré 57 litres d'essence d'aviation (AVGAS) 100LL à 16 h 8. L'aéronef est parti de CAU3 en direction sud vers 16 h 40 (figure 1).
