# FLIGHT COMMENT

No 4 1982

NATIONAL DEFENCE HEADQUARTERS  
DIRECTORATE OF FLIGHT SAFETY

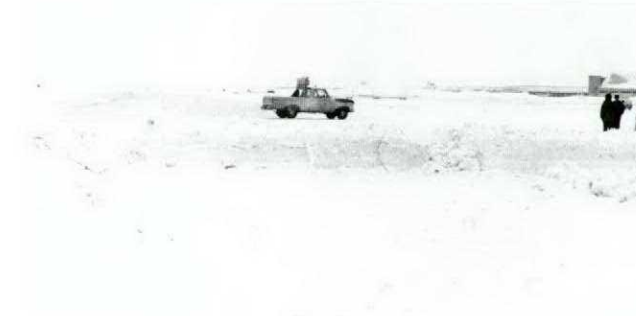
## ATTERRISSAGE TROP COURT D'UN CF101 À LA BFC BAGOTVILLE

impact with the snow/ice wall surrounding the impression fences. The aircraft came to rest 7,000 feet down the center line of the runway, sustaining 'B' category damage. The crew egressed from the aircraft without injury.

L'appareil procédait à une approche au radar de précision pour rejoindre la base après avoir terminé une mission d'entraînement de routine. Le ciel était légèrement obscurci, la visibilité était réduite par une faible précipitation de neige, et l'horizon était invisible. Les barrières d'impression — faites de poteaux de

quatre pieds de hauteur en mousse de polystyrène, peintes de couleur orange et situées à 300 pieds avant le seuil — étaient recouvertes au trois quarts par de la neige durcie et de la glace. Le contraste visuel de la piste était assuré par une portion effilée, étroite et relativement courte de l'axe de piste dégagée par les gaz d'échappement des aéronefs en partance. Le reste de la piste se confondait avec l'espace environnant à cause d'une faible chute de neige ininterrompue, des mouvements d'aéronefs et parce que les opérations de déneigement n'avaient pas encore commencé.

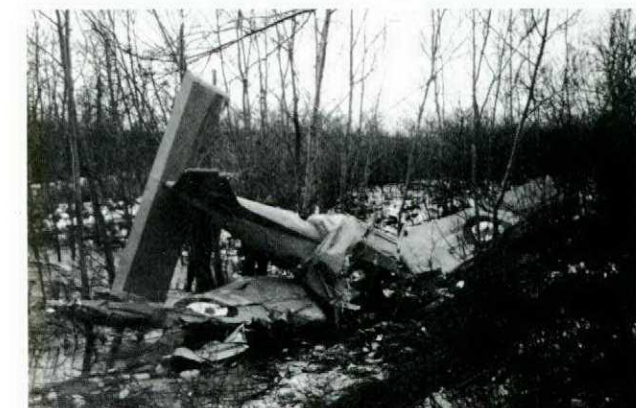
## CT134 - MUSKETEER II - ÉCRASEMENT MORTEL

A qualified PFS Instructor was conducting a local area familiarization flight for two OJT trainees at CFB Portage La Prairie. When a routine radio check by the tower failed to raise the aircraft 45 minutes after take-off, a search was initiated. An ELT was obtained and the wreckage was located in relatively rough terrain in the vicinity of the Assiniboine River, 22NM SW of the base. All three occupants received fatal injuries in the crash.

The aircraft was observed flying straight and level at low altitude one mile prior to the crash site. It was flying at a slow air-speed and apparently was experiencing an engine malfunction as surging and backfiring were heard. Just over the crash site the aircraft appeared to rock its wings and then enter a sharp, right-

hand, descending turn. The aircraft impacted the terrain in a lightly treed ravine with minimal horizontal but considerable vertical velocity. The aircraft was rolling right as it descended through the trees and impacted the ground. Evidence indicated that the engine and aircraft structure failed to provide any positive indications to explain the apparent engine malfunction and departure from controlled flight. Subsequent examination of the engine by the Repair and Overhaul contractor did not reveal any mechanical malfunction. The engine has been shipped to QETE for further analysis.

Un instructeur qualifié (PFS) effectuait avec deux élèves-pilotes (OJT) un vol de familiarisation local à la BFC Portage La Prairie. Une recherche a été déclenchée lorsqu'après 45 minutes de vol, le

contact radio n'a pu être repris avec l'appareil. Le contact ELT a été établi et l'épave de l'avion a été découverte dans une zone assez accidentée, au voisinage de la rivière Assiniboine, à 22NM de la base.

Un mille avant le lieu de l'accident, l'appareil avait été observé volant en palier à basse altitude et à faible vitesse; il paraissait avoir des ennuis moteur, car des témoins ont entendu des emballements et des ratés. Peu avant de s'écraser l'avion a semblé battre des ailes, puis s'est engagé en piqué accentué en virage vers la droite. L'appareil a percuté le ravin, passant dans les arbres en piqué prononcé et incliné à droite. Au moment de l'impact, le moteur ne fournissait aucune puissance, mais l'examen du moteur et de la cellule n'a pu apporter de preuves concluantes quant à la perte de maîtrise en vol. Une vérification ultérieure du moteur effectuée par le constructeur n'a pas permis de découvrir de défauts mécaniques. Ce dernier a été par la suite expédié au CETE pour une étude plus poussée.

DFS is examining current throttle, carb heat and mixture control handling techniques in relation to conditions that might contribute toward rough running of the engine.

La DSV étudie actuellement les procédures d'utilisation des manettes de gaz, du réchauffage carburateur et du mélange en fonction des conditions qui auraient pu amener au mauvais fonctionnement du moteur.

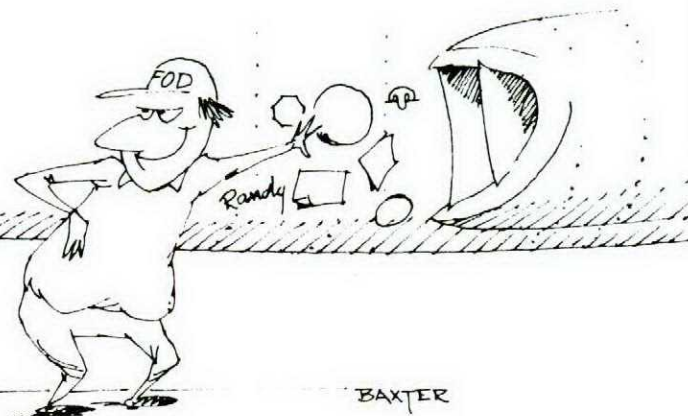
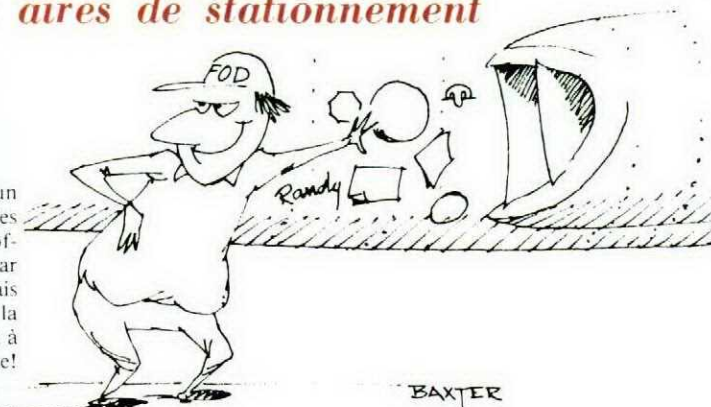
The jet engine is built with the tolerances of a fine watch and even a small decal of this kind could cause very costly damage or worse! Because of this, our aircraft are refinished and marked in accordance with the applicable drawings whereby all markings are painted on — one exception being the squadron crest on transport aircraft.

Les moteurs à réaction sont construits avec la précision d'une montre suisse et même un petit morceau du décalcomanie peut causer des dégâts coûteux ou pire encore! Pour éviter ce genre d'incidents, nos appareils sont peints et marqués conformément aux plans qui exigent que ces marques soient peintes. Seule exception, l'insigne d'escadron sur les avions de transport.

When applied correctly, decals will stay put. Those decals for aircraft markings are available and used at times when circumstances dictate however, authorized decals are seldom, if ever, applied ahead of intakes. Incidentally, a statement that decals shall not be applied in front of engine intakes will be in the appropriate CFTOs soon.

The practice of "autographing" visiting aircraft is certainly not new, nor is it likely to go away but the short term fun is not worth the possible costly results, nor the man-hours involved in the removal and clean up. For those flight-line phantoms who insist on zapping home colours to the visiting team, keep them well clear of intakes, vents, static ports, etc., and remember that your little prank could turn out to be an extremely destructive act.

Lorsqu'elles sont correctement appliquées, les décalcomanies ne se décolent pas. Certaines sont spécialement conçues pour les avions et sont utilisées quand c'est nécessaire. Cependant, elles sont toujours éloignées des entrées d'air. Soit dit en passant, un règlement apparaîtra bientôt dans les ITFC appropriés, spécifiant que les décalcomanies ne doivent pas être collées en avant des entrées d'air.

La coutume "d'autographier" les avions de passage n'est pas nouvelle et elle n'est pas prête à disparaître, mais le plaisir momentané qu'elle procure vaut-il le prix des conséquences possibles, sans compter les heures de travail perdues en décollage et nettoyage? Pour ceux qui aiment à afficher sur les appareils en visite les couleurs de leur base, collez vos affiches loin des entrées d'air, des orifices de ventilation, des prises statiques etc., et souvenez-vous que vos plaisanteries risquent d'être coûteuses.

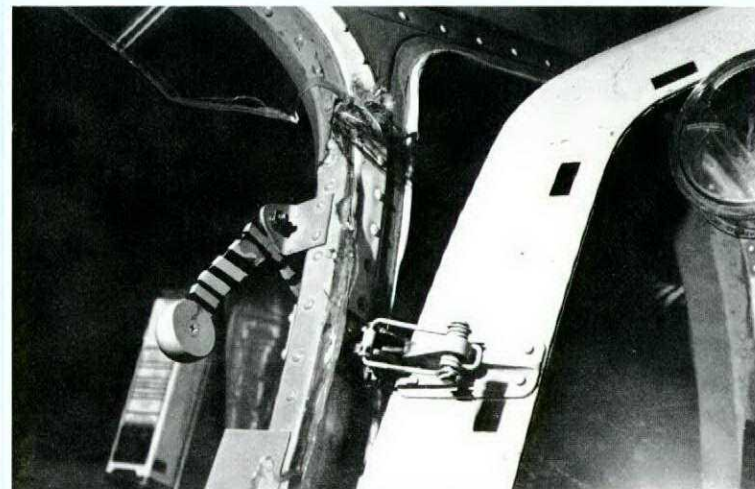
Bien que les hélicoptères de la base aérienne de Portage aient déjà heurté des oiseaux en vol, ces impacts se sont limités à la partie inférieure du fuselage et n'ont pas provoqués de dégâts. En fait, l'opinion générale, ici comme sur les autres bases d'hélicoptères des Forces Armées, est que les oiseaux ne présentent pas un réel danger pour les aéronefs à voilure tournante. L'hélicoptère se déplaçant lentement et bruyamment est aisément évité par les oiseaux, et ceux d'entre eux, qui par hasard, se laissent prendre en défaut sont éjectés vers le bas par le rabattement du rotor. Cependant, la photo qui accompagne ce texte prouve que ce n'est pas toujours le cas.

A large would-be intruder failed to gain access into this KIOWA.

Un intrus de forte taille a été évincé dans sa tentative de pénétration à bord de ce KIOWA.
