FLIGHT COMMENT

No 5 1982

NATIONAL DEFENCE HEADQUARTERS
DIRECTORATE OF FLIGHT SAFETY

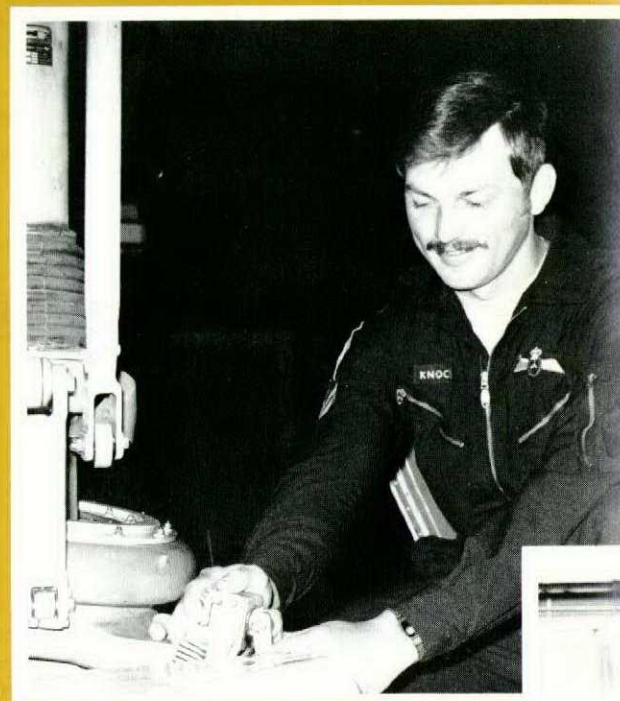
MCpl D.M. Knockleby

Master Corporal Knockleby, a Flight Engineer, was performing a 'B' check on a Twin Huey helicopter when he detected a slight amount of play in the outer swash plate fore and aft cyclic control rod. Investigating further, he discovered a gimbal ring bearing cover plate to be loose.

A follow-up inspection by maintenance personnel revealed that three of the four bolts on the cover plate were loose with only lockwires preventing the bolts from unscrewing completely.

Discovery of this particular fault prevented abnormal wear and stress. As a result, corrective maintenance action was minimized and more time-consuming and costly repairs avoided.

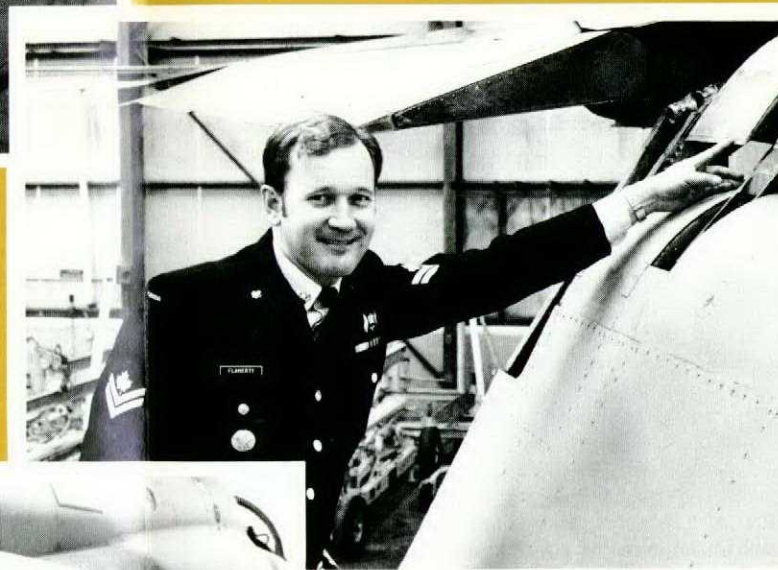
MCpl W.R. Flaherty

Subsequent inspection revealed that two of three retaining brackets for number one foreflap were broken allowing the foreflap to bend out of position. Had the bent foreflap been retracted, damage could have occurred to the area where the foreflap is housed and to a number of items including hydraulic lines, parts of the flap system, and a fuel tank. As a result of Master Corporal Flaherty's observation a fleet Special Inspection was carried out, revealing that three out of five Boeings had similarly cracked foreflap brackets.

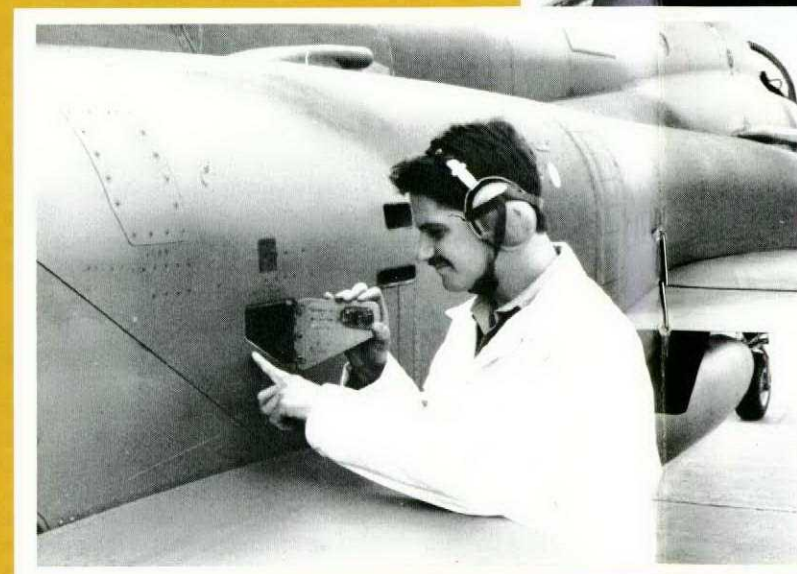
Pte J.G.L.M. Jauvin

Although handicapped by poor light and inaccessibility of the surrounding area, Private Jauvin noticed a small, round bushing lodged behind the engine variable exhaust nozzle cables. Realizing that the bushing might have originated from an engine mount, he reported the matter to his supervisor. The source of the bushing could not be confirmed and it was decided that the FOD was introduced during engine assembly prior to its installation in the aircraft.
