Flight COMMENT

The Canadian Forces Flight Safety Magazine

Look Where You're Going;

It Takes Only Seconds To Die

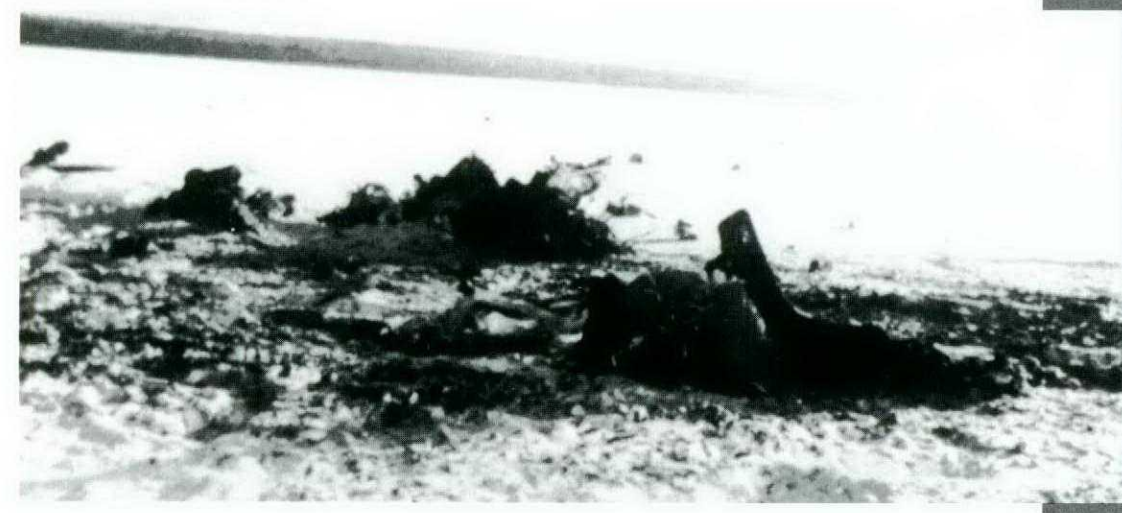
CF188704, 12 January 1989

CF188704 was assigned to demonstrate various missile/gun attack profiles on three CC130s for an Advanced Tactical Airlift Course (TAL).

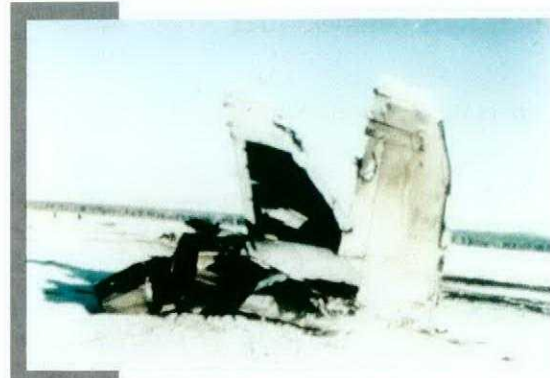
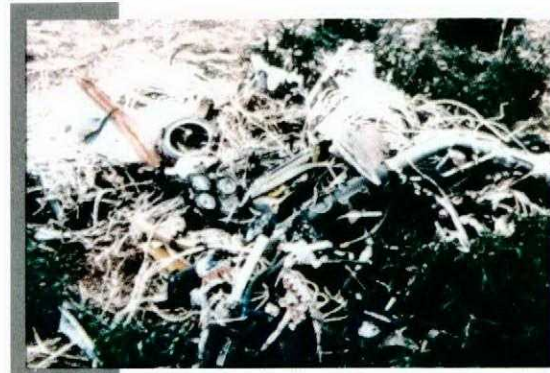
CT114152, 19 June 1989 /
19 juin 1989

Le CT114152 effectuait un vol régulier de vérification matinale des conditions météorologiques dans la zone de vol et dans le voisinage des installations de l'aéroport de Moose Jaw avant que la 2^e EPFC ne commence sa journée de vols. Le pilote, qui volait en solo, a effectué la partie de la mission qui se rapportait à la zone de vol, puis il a demandé les instructions d'atterrissage environ 5 minutes avant l'accident. L'avion s'est écrasé à une vitesse d'environ 230 noeuds, à une force d'accélération inférieure à 1g, à un angle d'inclinaison latérale de 45° et un angle de piqué de 9.5°. Le pilote n'a pas tenté de s'éjecter, et il s'est tué.

pied with the task at hand that he failed to look where he was going while in a low level turn and impacted the ground. *The loss of altitude in a turn can be insidious and fast.*

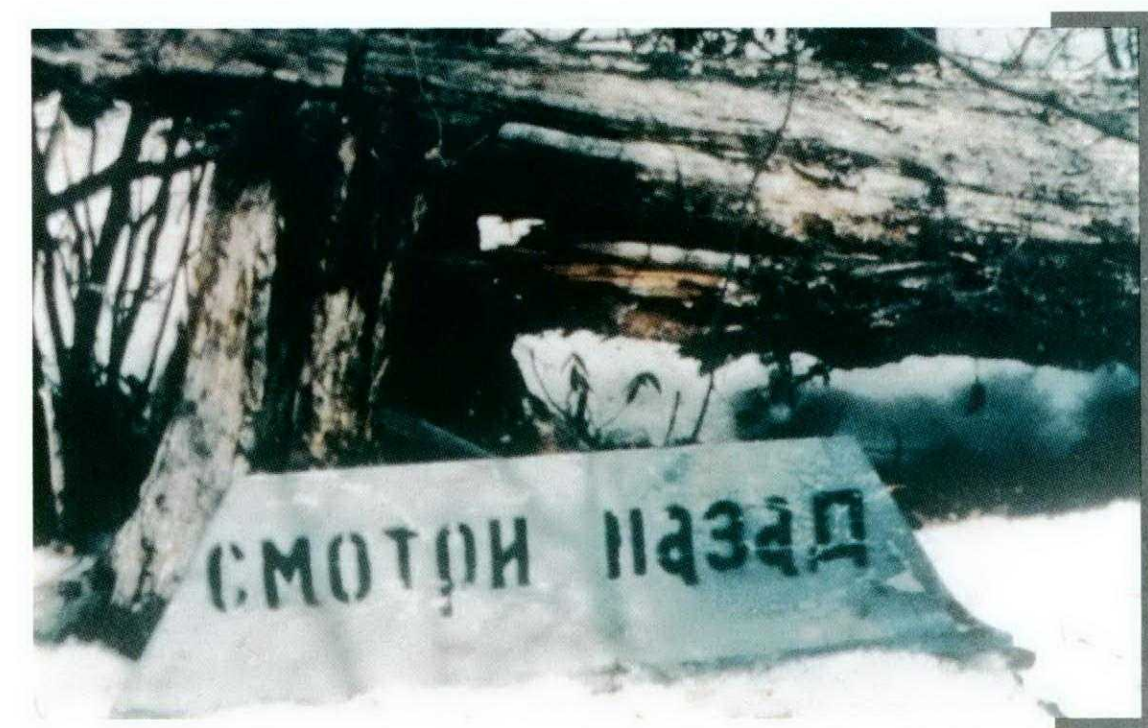
CF188792, 4 Apr 1990 /
4 avr 1990

Data from the MSDRS indicate that the aircraft was at 105° bank five seconds prior to tree impact. Control inputs caused the bank to decrease to 27° right bank at impact. Both aileron and rudder had been used to roll off bank, and back pressure was increased to produce 6.9G.

Il y avait une légère dépression dans le terrain le long de la trajectoire de vol, juste avant le bosquet d'arbres heurté par l'avion. La force d'accélération positive combinée à la sensation probable d'augmentation de l'altitude à cause de la dépression du terrain (perçue pendant qu'il regardait en arrière vers son ailier) peut avoir donné au pilote l'impression qu'il n'était pas en danger et qu'il redressait doucement l'avion. Le pilote ne s'est vraisemblablement pas rendu compte de l'imminence de la collision avec les arbres.

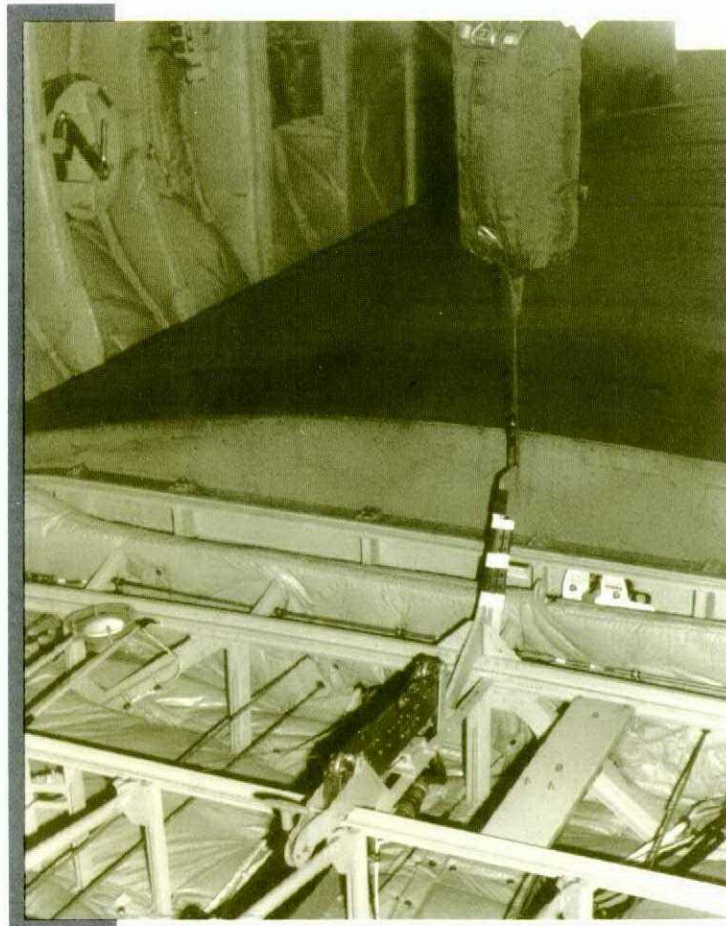
In January 1991 a piece of FOD, no bigger than 1/8th of an inch, just about caused a major aircraft occurrence. A small rivet (Photo A) became lodged in the mechanism that releases the drogue chute for LAPES deliveries (Photo B).

The investigation turned up the small rivet lodged in the housing assembly. Despite a thorough check the origin of the rivet could not be determined.

Pendant l'approche finale dans la zone de largage, le parachute extracteur a été dégagé électriquement par le pilote, mais le câble du dispositif ne s'est pas dégagé de l'élément de retenue du bras d'articulation. Par conséquent, le parachute extracteur est resté pendu au bout du bras d'articulation (photo C) et ne s'est pas dégagé. Les chefs de transport ont rapidement fermé la rampe et la porte, et ils ont dégagé le parachute manuellement.

This incident reiterates the need for all personnel to be cognizant of FOD, however small, and its potential to cause major aircraft occurrences. The safe operation of Canadian Forces aircraft and its systems should be a priority concern for all our personnel if damage to aircraft or injury to personnel is to be kept to an absolute minimum.
