Flight COMMENT

The Canadian Forces Flight Safety Magazine

**Issue 4
1994**

A-JS-000-006/JP-000

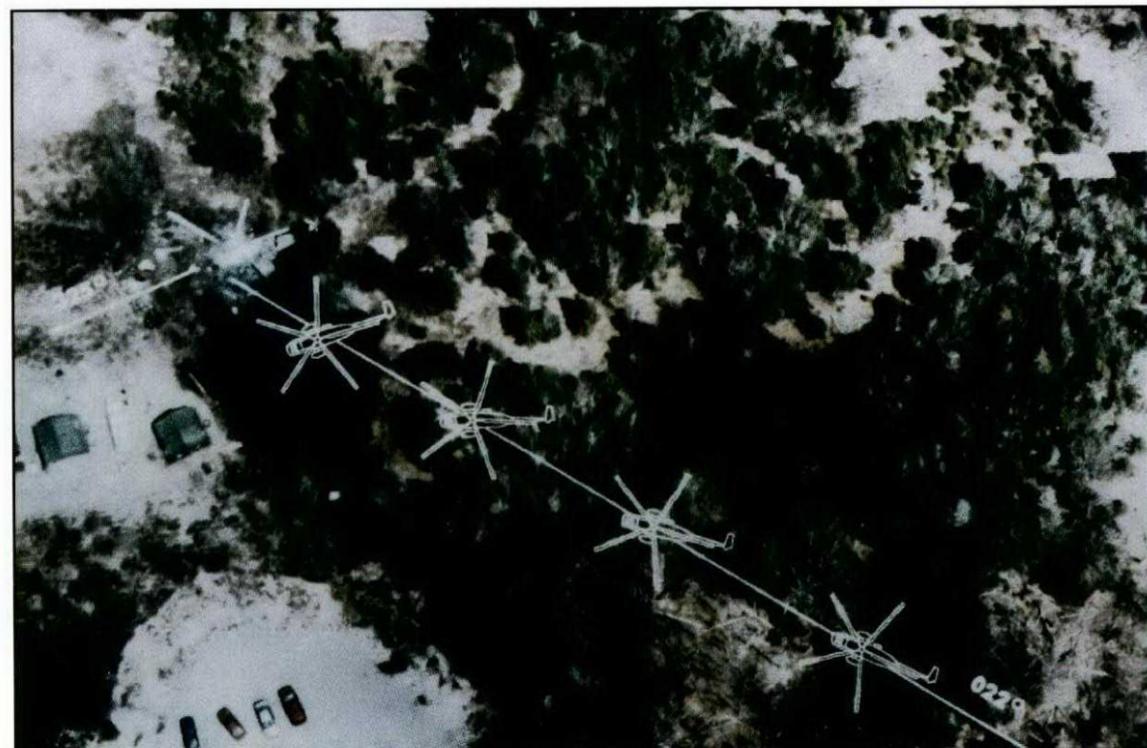
Circumstances

Overhead depiction of CH12425 flight path. / Vue de dessus de la trajectoire du CH12425.

According to eye witnesses, the entire front fuselage of the aircraft was engulfed in flames as it descended towards an open field. The aircraft impacted a steep sparsely-trees slope about 50 feet short of the field. The flight engineer and the navigator egressed through the upper half of the personnel door sustaining serious burns and smoke inhalation. Both pilots tragically suffered fatal injuries when the aircraft impacted the ground. Almost the entire aircraft fuselage, with the exception of the tail pylon and the engines, was consumed by the intense post-crash fire.

Evidence strongly suggests that a fuel leak occurred in the number one engine main fuel line and fed the fire while the helo made the emergency descent. The fire was so intense that it burned through the titanium engine deck allowing intense heat and flames to enter the cabin.

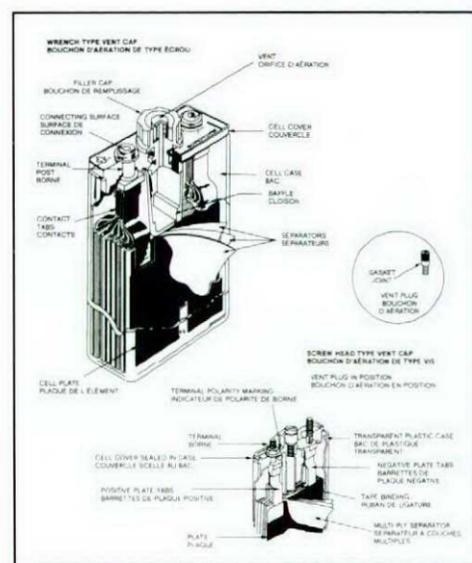
Pre-1975 versions of nickel-cadmium batteries were prone to a condition known as Thermal Runaway which consisted of uncontrolled charge current going into the battery and an internal temperature increase to a point where an explosion was possible. The usual cause was the breakdown of cell separator material. Separators prevent shorts between plates and also prevent oxygen which is produced at the positive plate from recombining with the negative plate which creates heat. Early separator material was made of cellophane and was extremely vulnerable to breakdown at elevated temperatures. To assist in the prevention of thermal runaway, battery temperature indicating systems were installed in CF aircraft. Additionally, a new separator material called **CELGUARD** was introduced in 1975. It proved to be extremely durable and would withstand temperatures in excess of 300°F or 150°C.

Cutaway view, Nickel-Cadmium Cell, Sintered-Plate Type. / Vue en coupe, élément au nickel-cadmium à plaques frittées.

- research indicates that almost all battery overtemp indications are caused by broken wires or a system equipment malfunction, rather than separator breakdown;
- in the CF, there has not been a verifiable incident of thermal runaway since the advent of Celguard in 1975;
- discoloured or cracked cells are usually caused by internal shorts;
- improvements in battery technology have caused some non-CF users to remove or disable their battery temperature indicating systems; and
- battery temperature limits and operating procedures in the CF are based on pre-1975 technology.

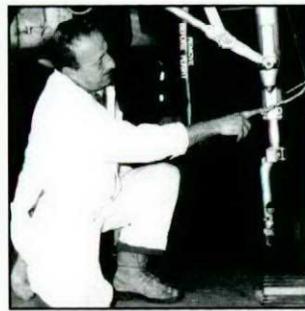
Monsieur Léo Boudreau

While the "B" check does call for a visual inspection of the main landing gear, the fault Mr. Boudreau observed required a keen eye and an intimate knowledge of the correct installation requirements for the link assemblies. Had this fault continued undetected, damage to the main landing gear could have rendered one or both gears unserviceable.

M. Boudreau, un technicien cellule employé par Field Aviation (East) Ltd., à l'UESA, a remarqué une différence dans la position des biellettes des trappes de train d'atterrissage principal gauche et droit au cours d'une vérification «B» sur un F5 en transit.

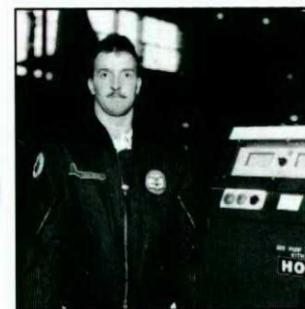
Caporal Pete Thibault

Cpl Thibault, while servicing a Hobart generator, which had been shut down due to smoke emission, discovered several blown fuses. He replaced the fuses and started the unit successfully. Not fully satisfied, he carried out another inspection during which he discovered a fault with the routing of high voltage wires. These wires, which carry 550 volts, had become chafed causing a live short energizing the entire unit. Cpl Thibault, realizing the potential for severe personal injury, inspected the remaining units and found additional ones with the same hazardous condition. Cpl Thibault's actions display superior professionalism, leadership and dedication. His reactions to the situation and comprehensive follow-up action has prevented, at the least, a potential equipment fire and very possibly the loss of some airman's life.

Alors qu'il effectuait l'entretien courant d'un générateur Hobart qui avait été arrêté parce qu'il dégageait de la fumée, le cpl Thibault a découvert plusieurs fusibles grillés. Il a remplacé les fusibles et remis le générateur en marche. Non entièrement satisfait, il a effectué une autre inspection au cours de laquelle il a découvert que des fils haute tension n'étaient pas bien acheminés. Ces fils, sous une tension de 550 volts, étaient usés par frottement et causaient un court-circuit en mettant sous tension tout le générateur. Le cpl Thibault, se rendant compte des

risques de blessures graves, a inspecté les autres générateurs et en a trouvé quatre qui présentaient le même problème. Les mesures prises par le cpl Thibault dénotent un professionnalisme remarquable, du leadership et du dévouement. Sa réaction face à la situation et le suivi poussé qu'il a effectué ont empêché, à tout le moins, un incendie de matériel et fort probablement sauvé la vie d'un navigant.

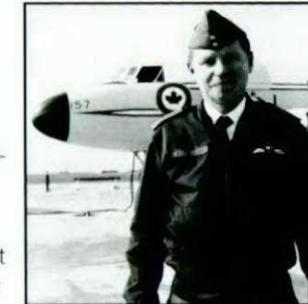
Adjudant-maitre Dennis Fawcett

The source of the noise could not be detected until a complete rudder removal was conducted. Further inspection revealed corrosion of the rudder quadrant and assemblies. When the rudder trim tab was inspected, the pushrod locknut was observed to have backed off and could have easily allowed the pushrod to detach from its mount.

Au cours de la phase vol de l'inspection pré-vol des mécaniciens navigants sur un Cosmo, on a entendu un bruit anormal provenant de la zone du gouvernail de direction. Convaincu qu'il y avait un problème, l'adjm Fawcett a demandé à une autre personne d'écouter à l'arrière de l'avion alors qu'on déplaçait les pédales de direction. On a changé de position, et les doutes de l'adjm Fawcett ont été confirmés par l'autre technicien.

Il n'a pas été possible de déceler la source du bruit avant que le gouvernail de direction ne soit complètement déposé. Un examen plus poussé a révélé que le secteur de commande et les ensembles du gouvernail de direction étaient corrodés. À l'inspection du volet compensateur du gouvernail de direction, on a remarqué que le contre-écrou de la tige-poussoir s'était desserré qu'il aurait pu facilement permettre à la tige-poussoir de se détacher de sa fixation.

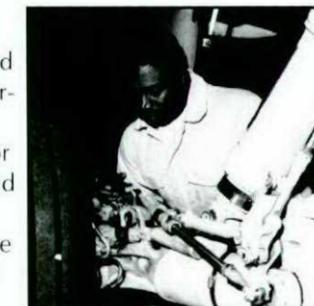
Caporal Pat Robinson

While conducting a "B" check on a CF18 aircraft, Cpl Robinson noted an abnormality concerning the right hand brake assembly. He immediately summoned an Airframe Supervisor, and upon closer inspection it was determined that a lockwasher had become jammed between the rotor and stator disks, and the heat shield of the assembly. Had this minute piece of FOD gone undetected, the potential existed for it to seize the brake assembly and cause significant aircraft damage. Cpl Robinson's keen attention to detail prevented the occurrence of a serious aircraft incident.

Pendant la vérification «B» d'un CF18, le caporal Robinson a constaté qu'il y avait un problème dans les freins droits. Il a immédiatement appelé un superviseur de cellules, et un examen plus poussé a permis de découvrir une rondelle coincée entre les disques de rotor et de stator et le bouclier thermique des freins. Si ce FOD de taille minuscule était passé inaperçu, les freins auraient très bien pu se gripper et l'avion aurait alors pu être fortement endommagé. Grâce à son souci du détail, le cpl Robinson a évité qu'un appareil subisse un grave incident.

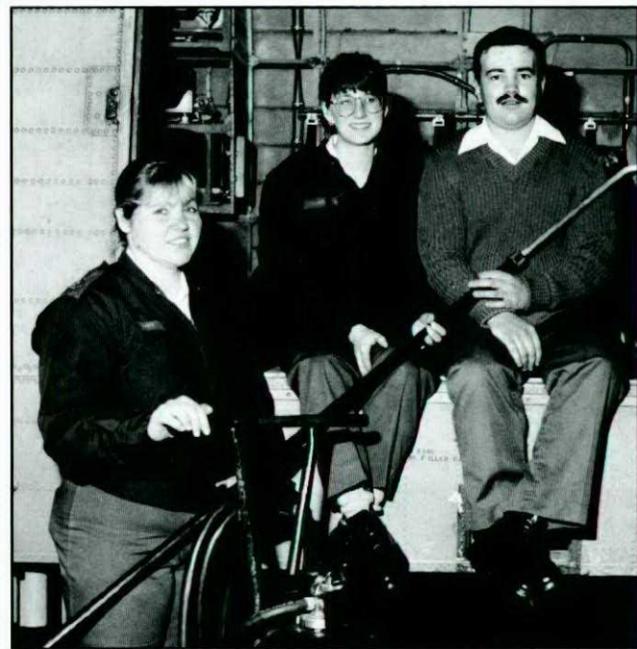
**Caporale-chef Shelia Perry
Caporal Doug Anderson
Caporal Joe Arsenault
Soldat Dawn Barrington**

When all personnel were clear of the aircraft, Cpl Arsenault went inside to call the fire department. Meanwhile, Pte Barrington attempted to extinguish the flames only to find out that the fire extinguisher didn't work. With the assistance of Cpl Anderson and MCpl Perry, another extinguisher was quickly obtained, assembled, and the flames were extinguished in the tailpipe area. At this point the fire trucks arrived and were directed to the problem area by the crew. No further signs of fire were found.

Pendant le démarrage d'un Sea King, le moteur numéro un s'est éteint quand la puissance a été augmentée au régime de ralenti sol. Le cpl Arsenault s'est porté volontaire pour aller examiner le moteur numéro un avant une nouvelle tentative de démarrage. Après être monté sur la plate-forme de la transmission, il a constaté la présence de chaleur et de la flammes sous la tubulure d'échappement ainsi que de fumée aux abords de la prise d'air et de la cloison pare-feu du moteur en question. Le cpl Arsenault a immédiatement averti l'équipage de sortir pendant que le sdt Barrington se chargeait de la protection incendie et que la cplc Perry débranchait rapidement le groupe de parc et dégageait les lieux.

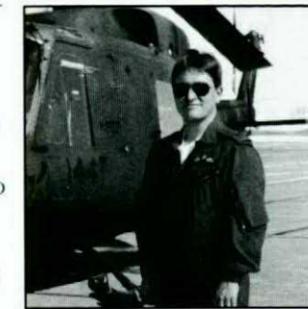
Caporal-chef Robert Pouliot

While carrying out a routine B check on a Twin Huey, MCpl Pouliot displayed outstanding thoroughness by discovering rust coloured powder around a tail rotor hangar bearing assembly. This bearing is a vital part of the tail rotor system, and its location under the reduction gear box makes it very hard to inspect. Further investigation was carried out by the servicing crew to determine that the nut and bolt assembly retaining the hangar bearing with the coupling was not properly torqued. This condition caused a sloppy operation and resulted in the coupling and bearing to wear prematurely after only 69.6 hours.

Alors qu'il effectuait une vérification «B» de routine sur un Twin Huey, le cplc Pouliot a fait preuve d'une minutie remarquable en découvrant une poudre de couleur rouille autour d'une chaise de palier du rotor de queue. Ce palier est une pièce cruciale du rotor de queue, et son emplacement sous le boîtier de réduction le rend très difficile à inspecter. Un examen plus poussé a été effectué par l'équipe d'entretien courant, et il a permis de découvrir que le boulon et l'écrou qui fixaient le palier à l'accouplement n'étaient pas serrés au bon couple. Cette situation causait des vibrations qui ont usé prématurément le palier et l'accouplement après 69.6 heures de vol seulement.

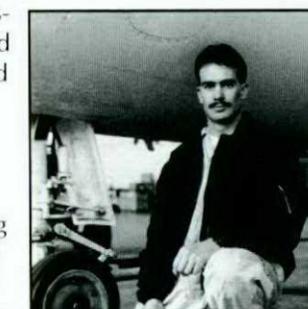
Caporal Eric Sadoine

Cpl Sadoine, an Airframe Technician, had been assigned the task of rebuilding an unserviceable tire from a CC144 Challenger main wheel assembly. While conducting his visual inspection, Cpl Sadoine detected a bearing retaining ring still attached to the wheel bearing. This ring should have been installed on the aircraft during a previous wheel change as it holds the wheel and prevents side slippage. Recognizing the possible flight safety hazard, he immediately advised his supervisor who contacted the aircraft servicing section. The aircraft was scheduled to fly, but was delayed until an inspection of the wheel assembly was conducted. The inspection revealed that the retaining ring had not been installed during the wheel change. Without it in place, high speed wobble could have occurred, causing damage to the axle and wheel bearings, resulting in possible major damage to the aircraft.

Le cpl Sadoine, un technicien cellule, devait remonter un pneu défectueux provenant de la roue du train principal d'un Challenger. Pendant son inspection visuelle, le cpl Sadoine a remarqué qu'une bague de retenue de roulement était toujours fixée au roulement de roue. Cette bague aurait dû être montée sur l'appareil au cours d'un précédent remplacement de roue puisqu'elle retient la roue et empêche tout glissement latéral. Reconnaisant un risque pour la sécurité des vols, il a immédiatement averti son supérieur, qui a alors communiqué avec la section d'entretien courant de l'appareil. Ce dernier devait voler, mais le vol a été retardé jusqu'à ce qu'une inspection de la roue ait été faite. L'inspection a révélé que la bague de retenue n'avait pas été montée lors du changement de roue. Sans elle, un dandinement de la roue aurait pu se produire à haute vitesse, endommagement la fusée et les roulements de roue, ce qui aurait pu endommager gravement l'appareil.

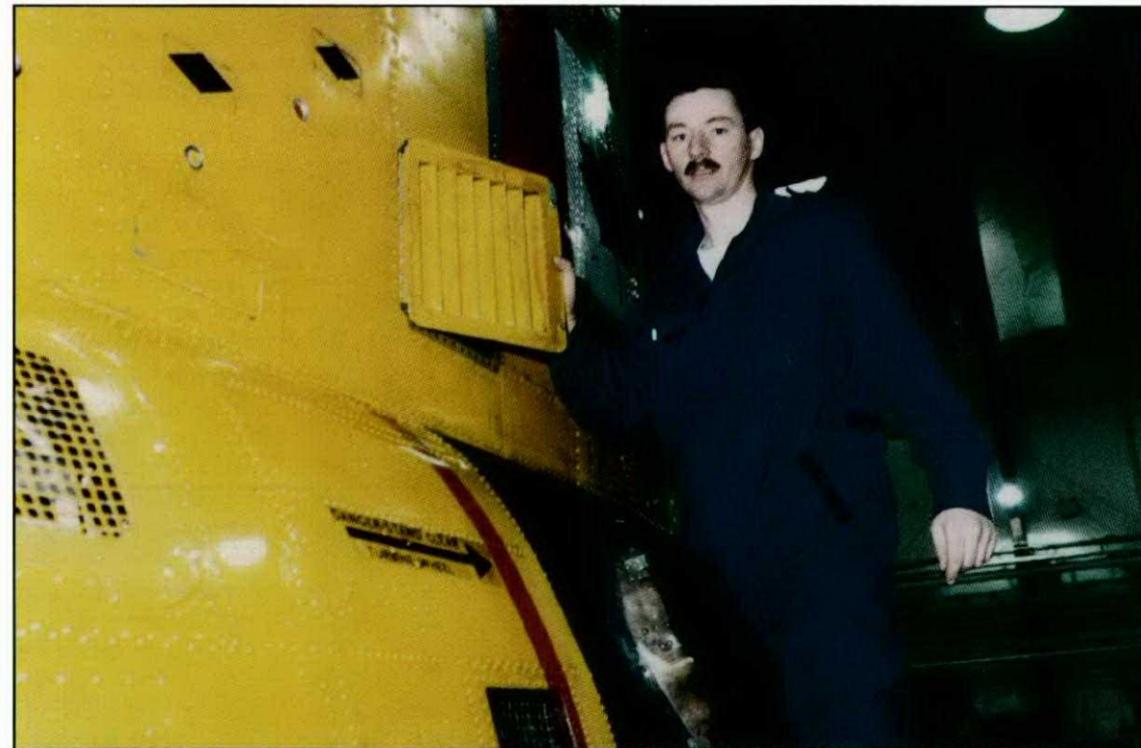
Caporal-chef Rob Dufour

MCpl's professionalism and attention to detail avoided the possible loss of aircraft and crew had the discrepancy with the CH113's fire protection system not been discovered.

Le cplc Dufour, technicien en systèmes de sécurité à la 103^e Unité de sauvetage de Gander, effectuait la visite pré-vol d'un hélicoptère CH113 Labrador. Bien que n'étant pas spécialement tenu de la faire, il a examiné le câblage électrique des extincteurs et s'est rendu compte qu'il y avait un problème. Un examen plus poussé a permis de constater que la commande de déclenchement de l'extincteur no 2 ne fonctionnait pas correctement. La commande moteur no 1/extincteur no 2 déclenchait l'extincteur de l'APU, et la commande de l'extincteur de l'APU déclenchait l'extincteur moteur no 1/extincteur no 2.

As a result of MCpl Dufour's discovery a special inspection of the CH113 fleet was conducted. Procedures at the Unit were instituted to prevent further occurrences and changes to the CFTO were submitted.

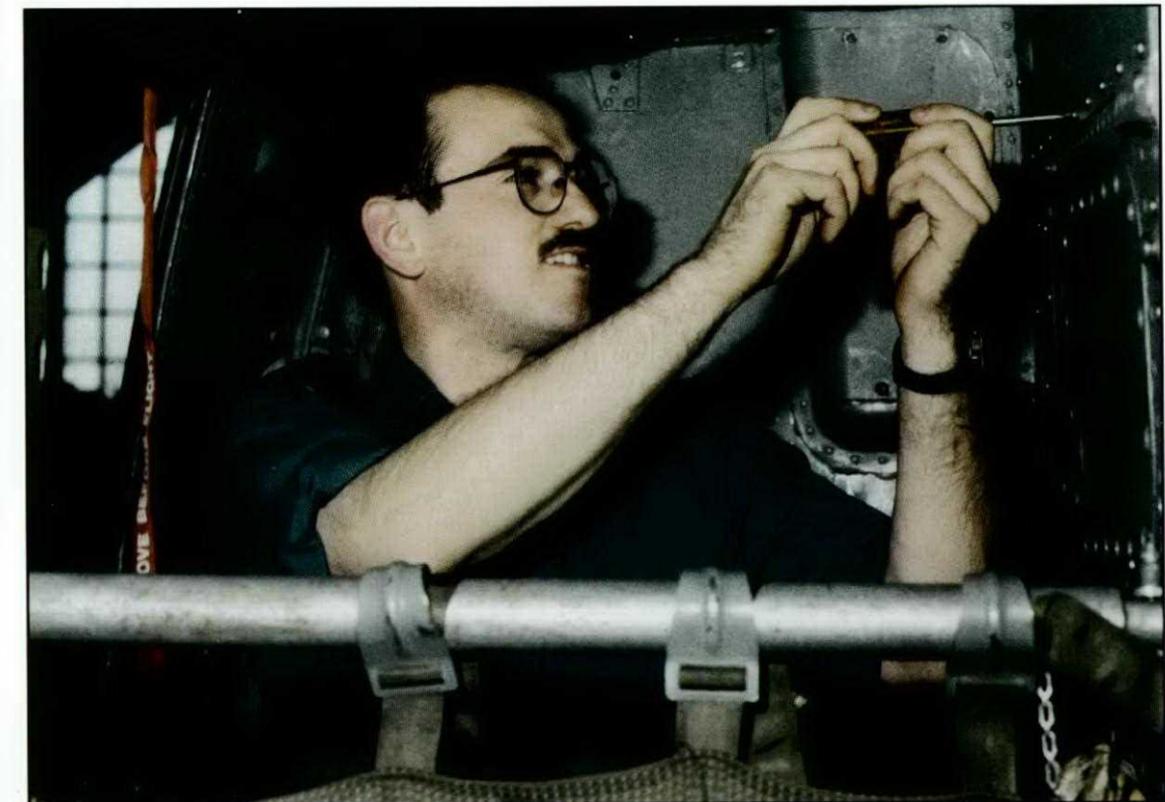
Au cours de l'inspection primaire normale d'un hélicoptère CH135, le cpl Shears a découvert une craquelure sur le support de transmission du pylône. Ce support fait partie intégrante du point de fixation principal de la transmission, un élément avec lequel le cpl Shears n'est pas familier. Ce problème est d'autant plus difficile à découvrir que le support n'est pas facile à examiner pendant une inspection primaire.

L'hélicoptère en question avait effectué 250 heures de vol et avait fait l'objet d'une vérification supplémentaire ainsi que d'une inspection structurale complète à des installations de troisième échelon sans que l'anomalie ait été décelée. Si ce problème était passé inaperçu, il aurait pu se traduire par un accident en vol. Nous tenons à féliciter le cpl Shears pour avoir contribué à la sécurité des vols.
