Flight COMMENT PROPOS de VOL

Air Command Flight Safety
Commandement aérien
Sécurité des vols

Contents

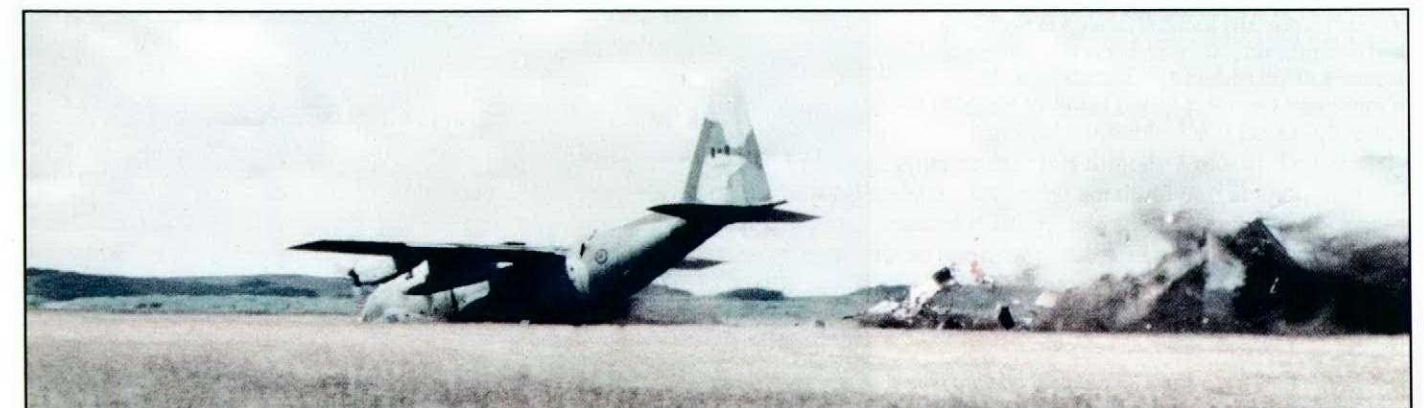
Aircraft on first pass showing damage to right wing and landing gear. / Avion durant la première passe, montrant les dommages à l'aile droite et le train d'atterrissage.

It was determined that the aircraft rounded out high and then nosed over on its initial flapless approach. The aircraft contacted the runway twice as it began to “porpoise” and then overshoot. Scrape marks on the runway from the right wing-tip and flap fairings confirm the point at which the landing gear damage occurred. Damage to the “trunnion” structure within the right wing allowed the landing gear to fall from its normal position and hang from a hydraulic actuator and its hydraulic line. The subsequent fracture of a support bracket put the weight of the landing gear onto a fuel line near the wheel well. The fuel line fractured, causing the right engine to flame out and allowing fuel to stream from the wheel well area. Ignition of that fuel resulted in a massive fire. Despite the fire and the loss of several major aircraft systems, the crew dealt effectively with the situation and performed a successful emergency landing. The crew was unable to open the main door but escaped by the emergency (overwing) exit.

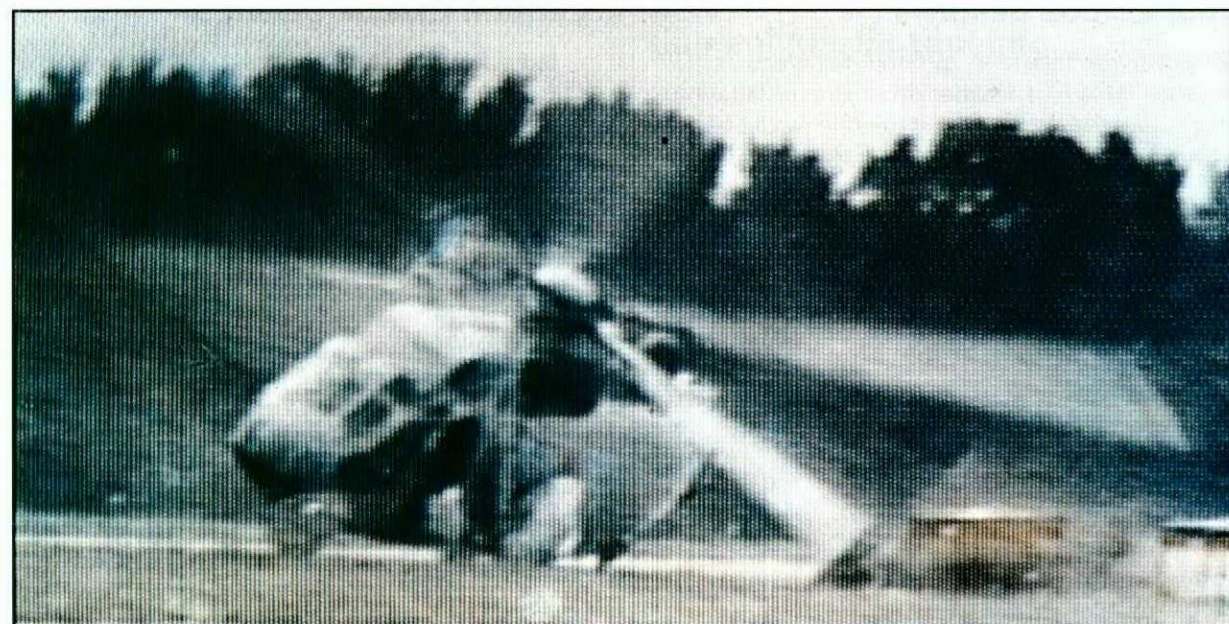
Figure 1.

Over the past 24 years, the Canadian Forces have had three confirmed reports of vortex-ring related incidents and one accident. The accident involved a Sea King which fell straight to the ground during an air show at Schenectady N.Y., August 1991, after being caught in a vortex-ring at 350 ft AGL (see figure 1). The ground impact velocity was estimated at over 2000 ft/min but fortunately there were no casualties.

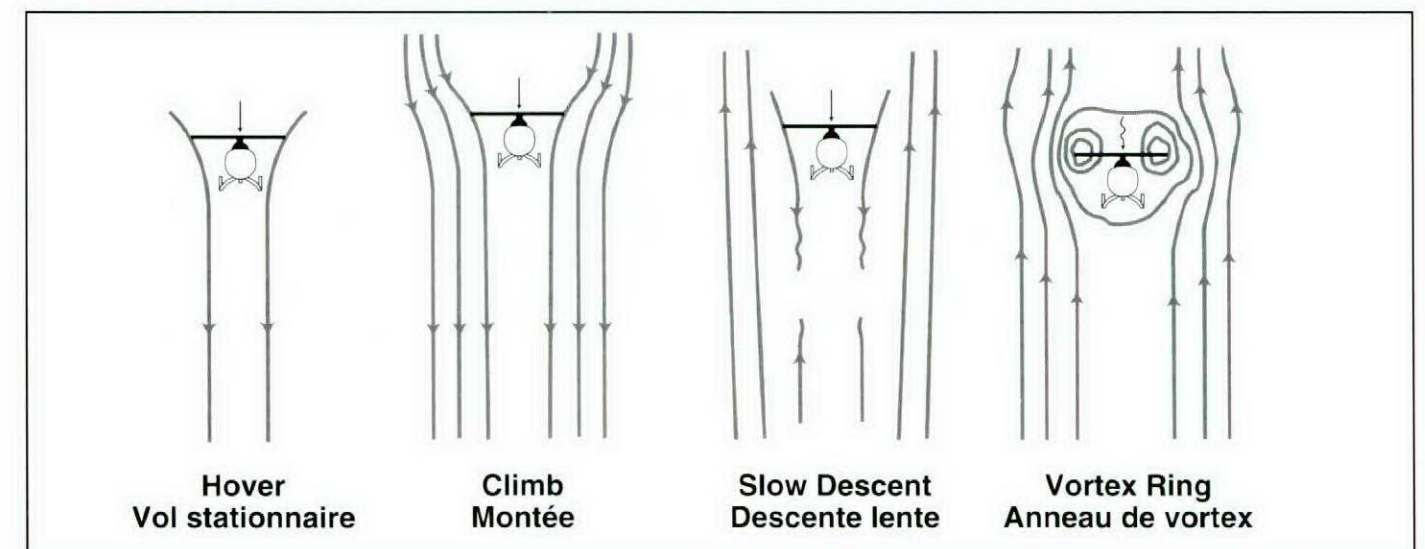
Figure 2.

In order to better understand the Vortex-Ring phenomenon, we must first distinguish between cases in which flow goes up through a rotor and those in which the flow goes down. Figure 2 shows the slipstream of a helicopter in various flight conditions.

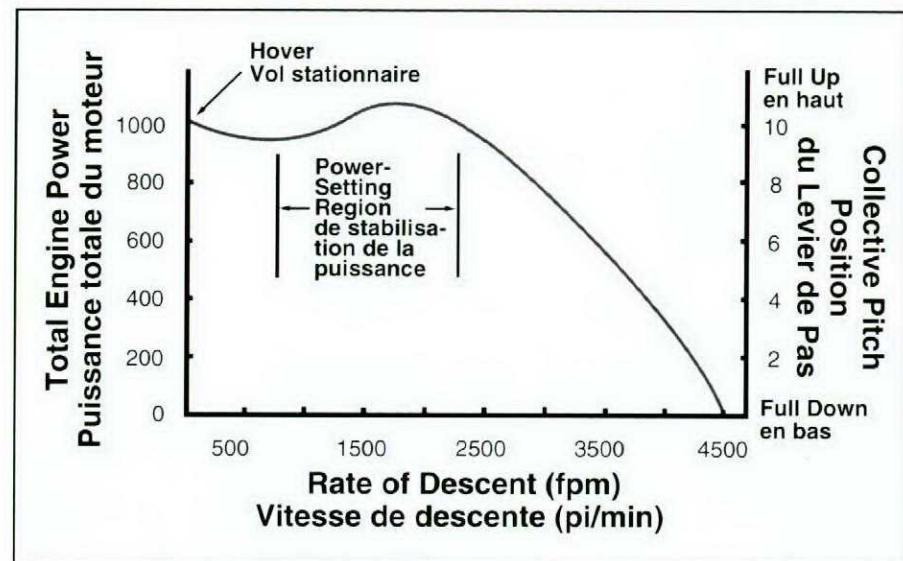
Figure 3.

Depending on its rotor size and gross weight, a helicopter will typically enter the vortex-ring state when descending at 300-600 ft/min and will have to go up to 1500-3000 ft/min to get out of it. Staying in the vortex-ring for any length of time is not easy as it requires a near vertical path. Experience has shown that a glide slope of approximately 70° is worse than a true 90° descent. Bringing the approach angle down to 50° will introduce enough fresh air into the rotor to avoid the vortex-ring.^{ref 1}

Besides the unsteadiness, the most unusual characteristic of the vortex-ring is the high power required to maintain rotor thrust. Figure 3 shows the power and collective pitch required for a typical helicopter in order to maintain constant rotor thrust in vertical descent. The range between 750 and 2300 ft/min is the power settling condition. Not only does the power required increase in the vortex-ring

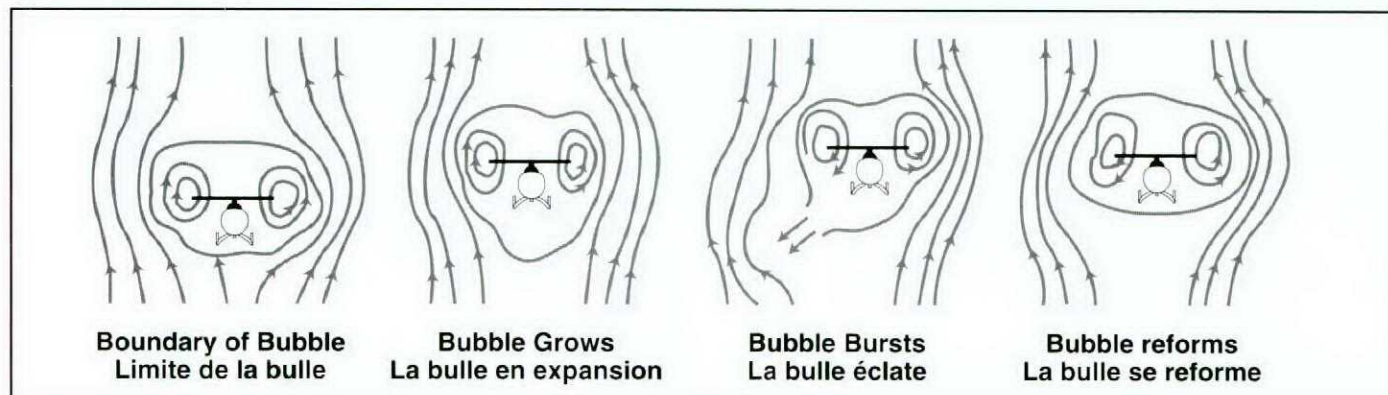
Figure 4.

Wind-tunnel tests using smoke flow visualization have shown just how unsteady the flow is in a vortex-ring. Figure 4 shows the sequence of events as revealed by the smoke trails. At first, the rotor pumps air into a bubble then fills up and bursts every second or two, causing large disturbances in the flow field. The smoke also revealed that the bubble first erupts from one side and then another so that not only does the rotor thrust vary, but the rotor flaps erratically in pitch and roll, requiring prompt pilot action.^{ref 1}

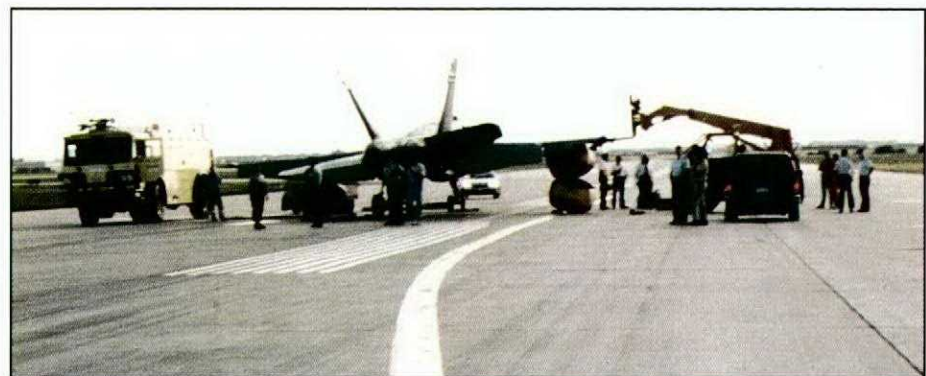
Résumé d'accident d'aéronef CF188789

The investigation revealed that the connecting link of the landing gear door uplock hook assembly was broken. A detailed analysis into the failure mode conducted by QETE showed that the failure was due to fatigue. It was also found that for later model aircraft such as CF188789, McDonnell Douglas had increased the piston size of the actuator in the landing gear uplock mechanism. In addition, it had also redesigned a new, stronger connecting link assembly to be incorporated with this modified piston as it was believed that those landing gear door uplock mechanisms utilizing the "original" vice the "redesigned" connecting links, would likely fail due to fatigue. Unfortunately, this redesigned connecting link had not been installed in the mishap aircraft and it was the failure of this component that prevented the extension of the right main landing gear.

In response to this accident, an immediate modification to the landing gear door uplock hook assembly was undertaken to replace the weaker aluminum connecting link assembly with a more robust steel component. In addition, a verification program was conducted to ensure that the combination of the high energy piston and the weaker connecting link did not exist in the remainder of the CF18 fleet.

En réponse à cet accident, une modification immédiate du crochet de verrouillage train haut a été entreprise pour remplacer la biellette en aluminium moins résistante par un composant plus solide en acier. En outre, un programme de vérification a été entrepris pour assurer que la combinaison piston de plus grande taille et biellette plus faible ne se retrouve pas sur le reste de la flotte de CF18.
