Sécurité aérienne

Nouvelles

Numéro 2/2001

Collision en vol

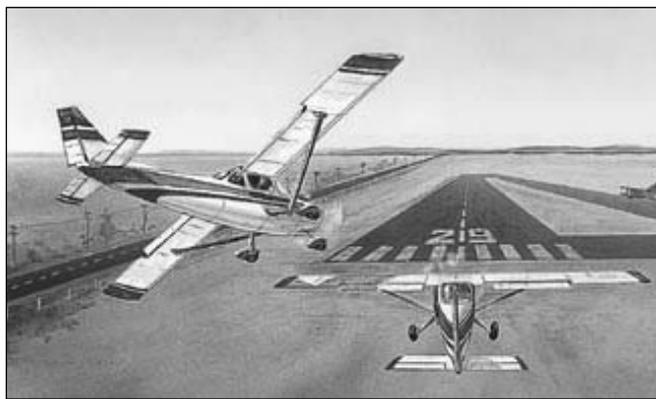
14 h 20 min 51 s : Le C150, qui arrive de la région de Saint-Hubert, fait un long détour vers le nord pour se présenter au-dessus de l'aéroport de Mascouche par le côté vent debout du circuit au moment où le C172 décolle de la piste 29.

14 h 21 min 49 s : Lorsque le C150 intègre le parcours vent arrière gauche pour la piste 29, il est précédé d'un autre appareil qui sera le premier lors de la séquence d'atterrissage. À ce moment, le C172 commence son virage pour le parcours vent de travers.

14 h 23 min 11 s : Le C150 prolonge son parcours vent arrière pendant que l'appareil qui le précède tourne en

finale. Ce dernier fera un arrêt complet. Le C172 amorce le parcours vent arrière gauche pour la piste 29.

14 h 24 min 38 s : Le C150 est maintenant établi en parcours final à environ 5,8 milles marins (NM) du bout de la piste tandis que le C172 est établi en parcours de base.

14 h 26 min : Le radar identifie une seule cible, puis aucune.

L'utilisation des phares d'atterrissage, de jour comme de nuit, augmente considérablement les chances qu'un appareil a d'être aperçu. C'est pourquoi Transports Canada recommande aux pilotes d'allumer le phare d'atterrissage de leur appareil au décollage et à
