Nouvelles

Numéro 1/2005

Attention aux tentatives de retour sur la piste

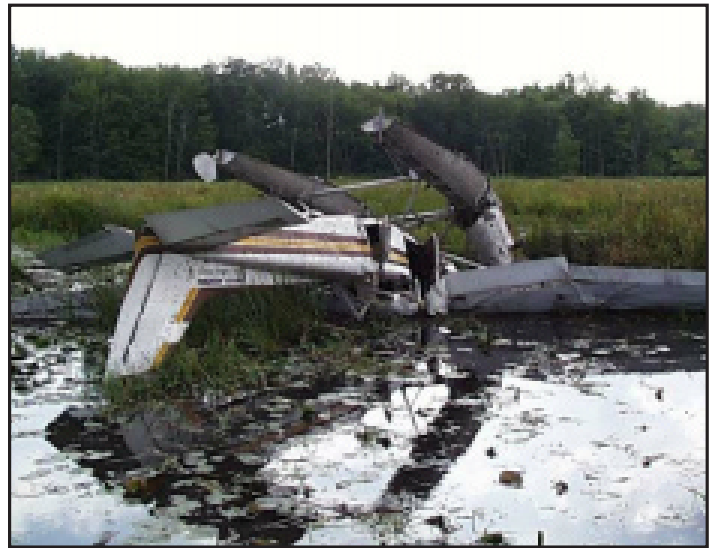
Dans le cas présent, l'instructeur a simulé la panne moteur au moment de la montée au décollage, et l'élève n'y était pas préparé. La zone située directement devant l'hydravion était boisée, et tout porte à croire que l'altitude de l'appareil n'était pas suffisante pour virer à droite et se poser sur un lac voisin, c'est pourquoi l'élève a choisi de faire demi-tour pour se poser sur le lac St. John. Pendant que l'élève faisait demi-tour vers le lac St. John, il a transféré les commandes à l'instructeur ou bien ce dernier lui a enlevé les commandes. Pendant ou après le transfert des commandes, l'hydravion a décroché et s'est écrasé dans la zone marécageuse. À aucun moment au cours du scénario de panne moteur simulée, l'élève ou l'instructeur n'a tenté de remettre les gaz pour interrompre la simulation d'approche forcée.

L'élève pilote est néanmoins parvenu à compléter le virage à 180° qui a placé l'hydravion en approche vent arrière vers le lac. À ce point cependant, l'appareil était trop bas et trop lent pour garantir la réussite d'un amerrissage forcé, et l'instructeur a dû prendre les commandes. Étant donné les lacunes au niveau de la planification du vol avant cet exercice, l'instructeur n'était pas prêt à faire face à la dangereuse situation dans laquelle il s'est retrouvé et, par conséquent, il a tenté de poursuivre l'amerrissage forcé plutôt que de remettre les gaz pour effectuer une procédure d'approche interrompue efficace.

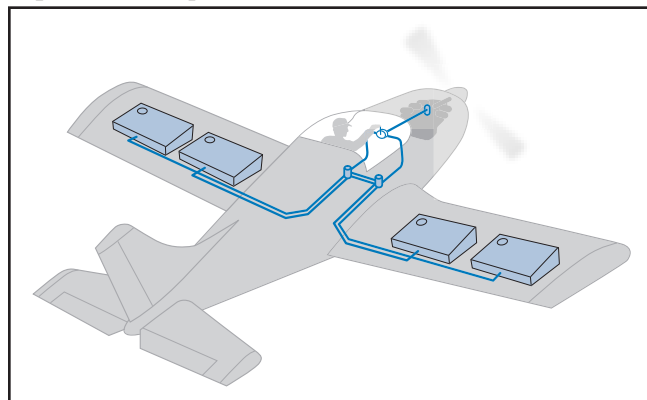
Les modifications apportées au circuit d'alimentation en carburant ne se limitent pas qu'aux sélecteurs de carburant, puisqu'on a découvert dans des aéronefs accidentés des modifications liées à l'emplacement et à la taille du réservoir, au diamètre des conduites et à leur tracé, aux matériaux et aux raccords. Les constructeurs d'aéronefs, y compris les fabricants d'ensembles préfabriqués, passent de longues heures à concevoir leur circuit de carburant, à en faire l'essai et à compiler des données sur celui-ci afin de s'assurer qu'ils ont le meilleur circuit possible pour les conditions choisies en fonction du type d'aéronef et de la configuration du moteur. Lorsque des propriétaires d'aéronefs décident de modifier leur circuit de carburant sans consulter les autorités compétentes et les experts (par exemple le constructeur de l'aéronef, un représentant qualifié de Transports

Canada dans les études de conception ou une autre personne qualifiée), ils mettent sans aucun doute en danger la vie de quiconque prendra place dans leur aéronef. Certains constructeurs amateurs modifient les conduites de carburant des réservoirs situés dans les ailes de telle façon que s'il y a de l'eau dans le carburant, elle s'accumulera à divers endroits des conduites et bouchera le filtre à carburant au moment le plus inopportun. D'autres installent des robinets de vidange et des filtres qui ne permettent pas l'élimination complète de l'eau présente dans le carburant, ce qui peut entraîner une défaillance du moteur au moment le plus critique du vol, soit la séquence de décollage. Certains ajoutent un réservoir collecteur ou un réservoir en charge mais ne prévoient aucune capacité de vidange supplémentaire au point le plus bas du réservoir. L'eau s'accumule alors en quantité suffisante pour boucher complètement le filtre à carburant au moment où l'appareil est en vol.

Alors, si la réglementation vous permet de faire votre propre maintenance (dépendant du type d'aéronef que vous possédez), et que vous avez l'idée d'apporter des modifications au circuit de carburant de votre aéronef, il est fortement recommandé que vous consultiez un professionnel, parce qu'il s'agit d'une modification majeure et qu'elle peut affecter la sécurité en vol. Dans le doute, consultez un inspecteur régional de Transports Canada, et il ou elle se fera un plaisir de vous aider.

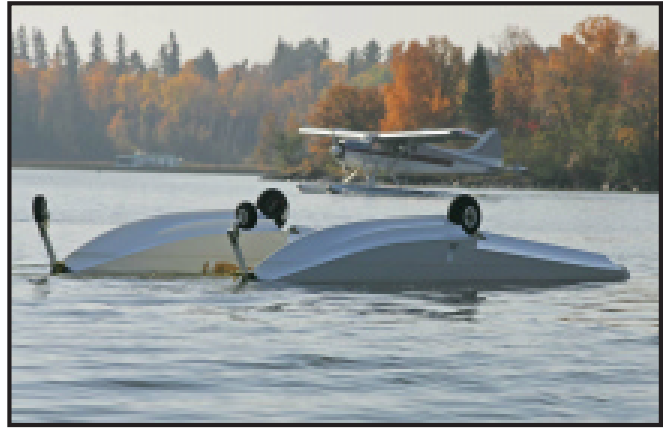
Un aéronef amphibie Cessna A185F muni de flotteurs était utilisé sur une courte distance entre des hydrobases. Le pilote a communiqué avec le centre d'information de vol (FIC) le plus près afin d'indiquer qu'il effectuait une approche et qu'il atterrirait à destination. L'aéronef a touché l'eau avec les roues sorties et a renversé à l'atterrissage. Le pilote, qui n'a pas été blessé, a été transporté à l'hôpital, examiné et a reçu son congé par la suite.

NDLR : Pourquoi le pilote a-t-il oublié de rentrer les roues vous demandez-vous? La courte distance à parcourir et des procédures effectuées précipitamment y sont-elles pour quelque chose? △
