RAPPORT D'ENQUÊTE FERROVIAIRE R16H0024

Collision entre un train et un véhicule d'entretien

Chemin de fer Canadien Pacifique

Point milliaire 118,36, subdivision de Nemegos

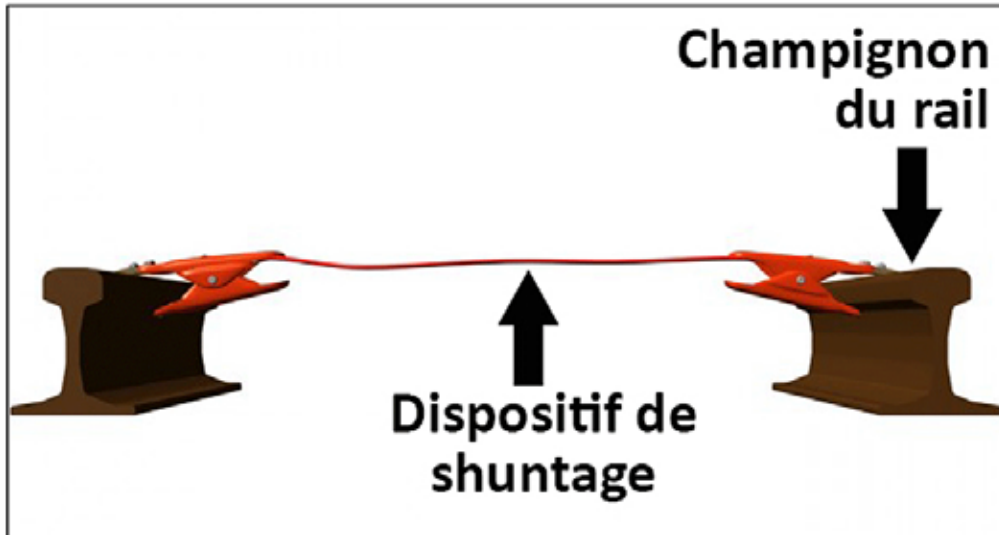
Figure 6. Dispositif de shuntage

Aux États-Unis, le chemin de fer Union Pacific exige maintenant que tout son matériel roulant ferroviaire, y compris les véhicules d'entretien, soit doté d'un dispositif de shuntage. D'autres chemins de fer américains exigent l'utilisation de dispositifs de shuntage lorsque du personnel travaille sur la voie (figure 6). Ces dispositifs de shuntage sont habituellement installés manuellement et servent à protéger les équipes d'entretien de la voie. Ce système de protection de la voie fait en sorte que les trains reçoivent un signal d'arrêt absolu à l'approche de cantons où travaillent des employés. Les dispositifs de shuntage ne sont pas conçus pour protéger les employés d'entretien de la voie lorsqu'ils circulent sur la voie, car il faut les installer sur la voie, puis les retirer avant de quitter le canton. Par conséquent, l'utilisation de dispositifs de shuntage n'aurait pas prévenu l'événement à l'étude car le véhicule d'entretien effectuait un déplacement.

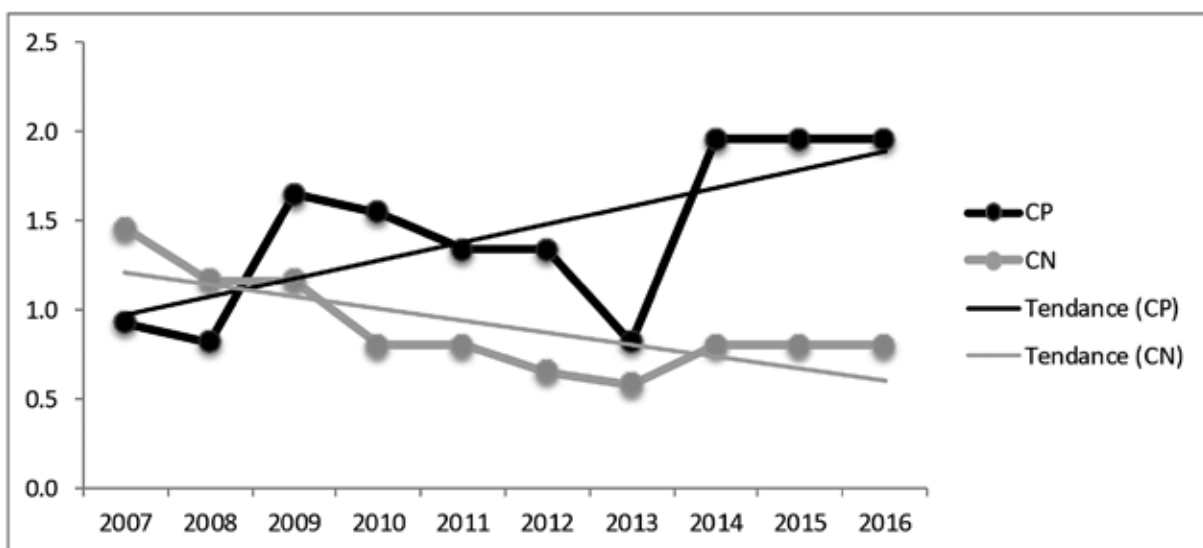
Figure 7. Nombre d'événements par 1000 milles de voie principale par année où des véhicules d'entretien du CP⁵³ et du CN⁵⁴ ont dépassé leurs limites d'autorisation, de 2007 à 2016

Au cours de cette période de 10 ans, 263 événements de ce type se sont produits (figure 7), soit 139 au CP et 124 au CN. De ces 263 événements, 16 ont donné lieu à une collision entre un train et un véhicule d'entretien sur la voie principale.

Dans les 5 ans depuis la mise en œuvre du système de POV électroniques au CN en 2012, le CN n'a constaté aucune réduction supplémentaire de la fréquence de ces événements. Pendant cette même période de 5 ans, le CP a connu une augmentation de 28 % de ces événements. Certains de ces changements pourraient découler d'une augmentation des activités d'entretien ou d'autres facteurs.
