RAPPORT D'ENQUÊTE FERROVIAIRE R16D0092

Collision à un passage à niveau

VIA Rail Canada Inc.

Sainte-Ursule (Québec)

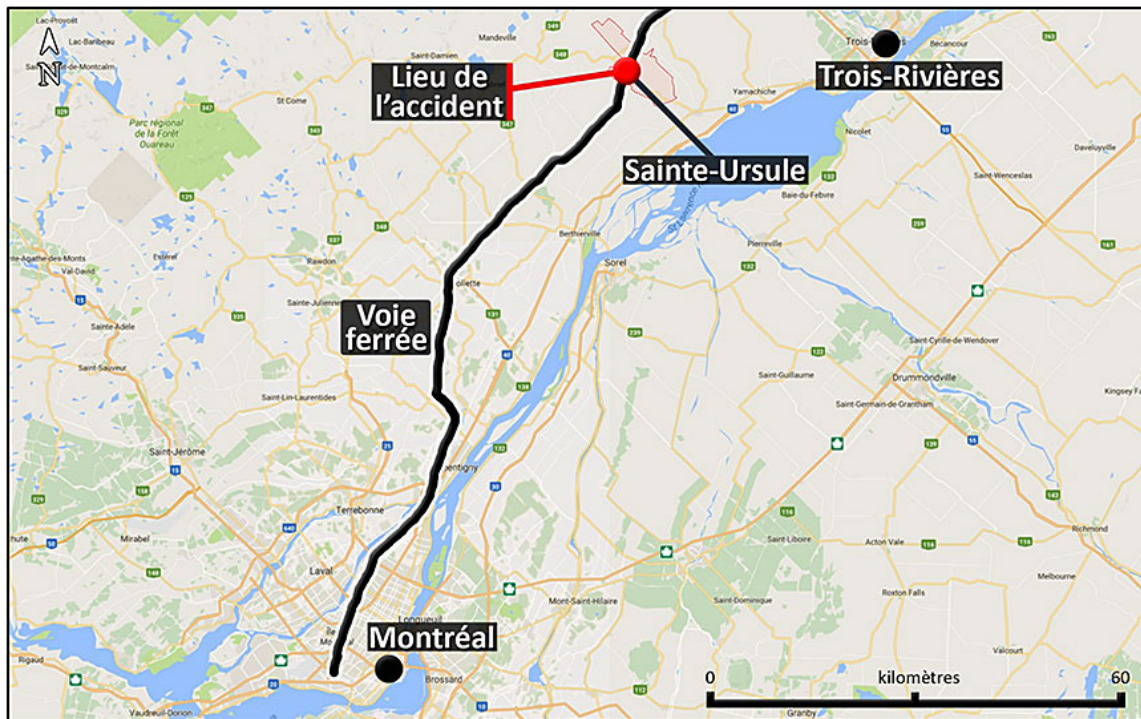
Figure 1. Lieu de l'accident (Source : Google Maps, avec annotations du BST)

Vers 16 h 05, le train roulait vers le sud à une vitesse de 60 mi/h et s'approchait du passage à niveau de la route 348, au point milliaire 75,34 de la subdivision de Joliette du CN (figure 1). Alors que le train se trouvait à environ 2000 pieds du passage à niveau, le dispositif d'avertissement de ce dernier a été activé. La sonnerie, les feux clignotants et les barrières ont fonctionné tel que prévu. Le MAC a actionné le klaxon, conformément à la réglementation en vigueur. Les phares avant de la locomotive étaient allumés à pleine intensité, les feux de fossé étaient allumés et la cloche était activée.

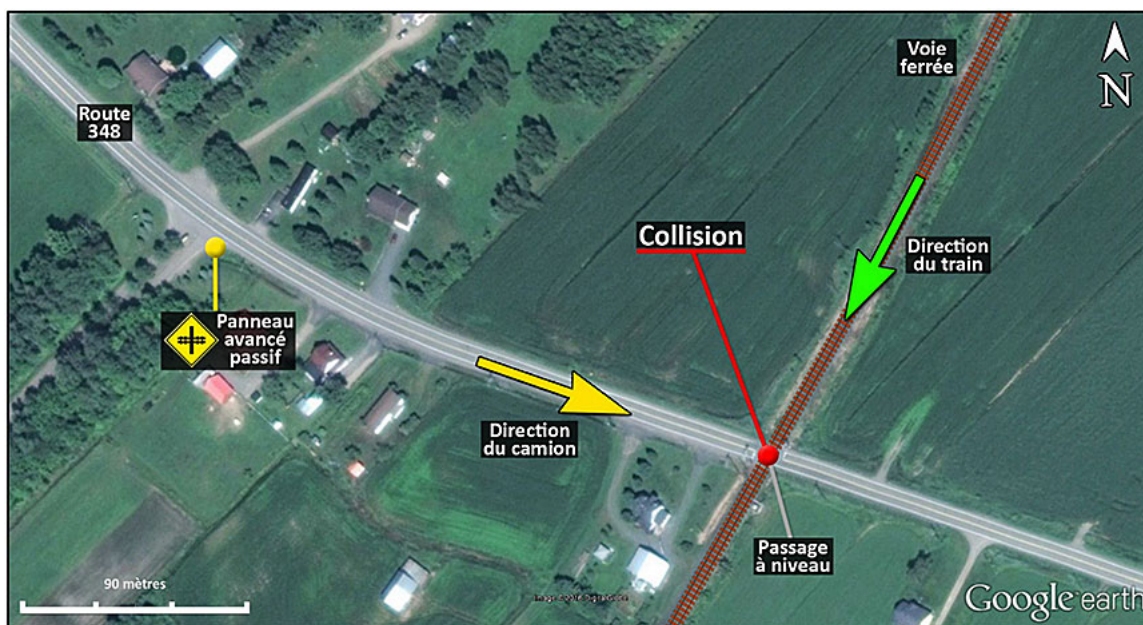
Figure 2. Plan de localisation (Source : Google Earth, avec annotations du BST)

À la hauteur du passage à niveau, au point milliaire 75,34 de la subdivision de Joliette, la vitesse maximale permise sur la route 348 est de 90 km/h. Au passage à niveau, la route est perpendiculaire à la voie ferrée. Les conducteurs venant de l'ouest doivent négocier une courbe vers la gauche qui se termine à environ 500 pieds du passage à niveau. Du début de la courbe jusqu'au passage à niveau, les lignes de délimitation des voies peintes sur la chaussée étaient en bon état et indiquaient une interdiction de dépassement. Dans la courbe, à environ 730 pieds du passage à niveau, un panneau avancé passif annonçait le passage à niveau (figure 2). Aucune marque fraîche de freinage n'a été relevée sur la chaussée entre le panneau avancé et le passage à niveau.

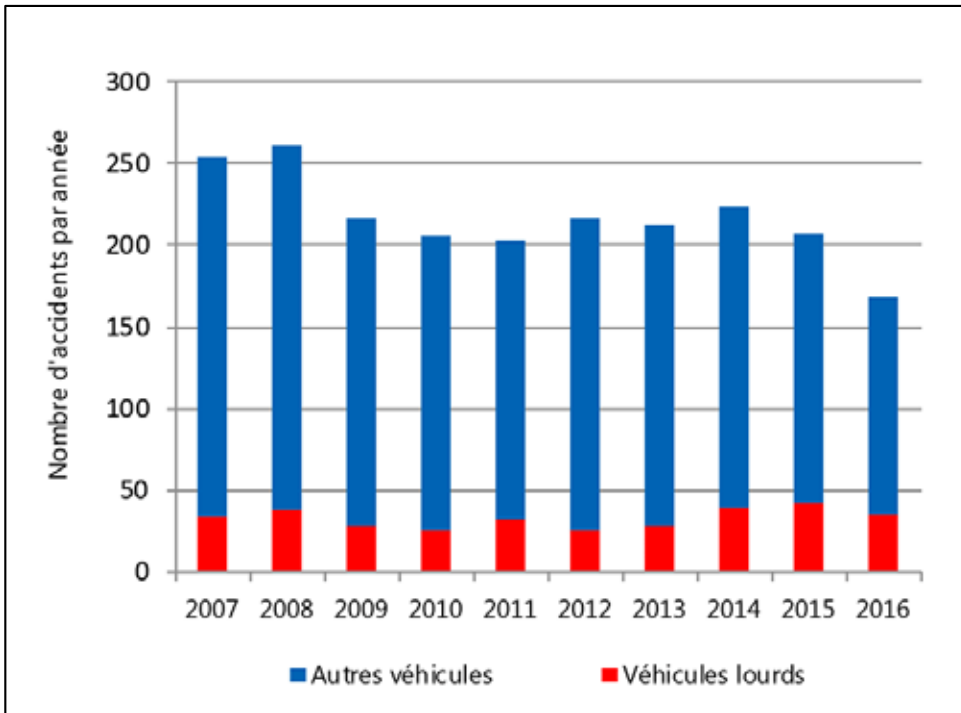
Figure 10. Accidents aux passages à niveaux par type de véhicule, 2007–2016

Une recherche dans la base de données du BST indique que, pour la période de 10 ans s'étendant de 2007 à 2016, il y a eu 1842 accidents à des passages à niveau. De ces accidents, 325 ont mis en cause des véhicules lourds. La moyenne annuelle a été relativement stable de 2009 à 2014. On peut observer une baisse des accidents depuis 2014 (figure 10).
