RAPPORT D'ENQUÊTE MARITIME M16C0005

Échouement

Navire porte-conteneurs *MSC Monica*
Deschailions-sur-Saint-Laurent (Québec)
22 janvier 2016

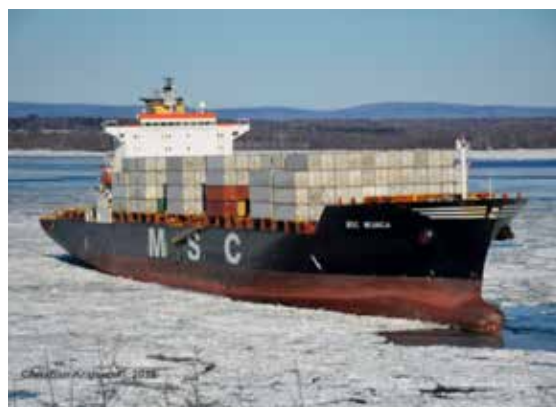
Figure 1. *MSC Monica* (source : Christian Krajewski)

Le *MSC Monica* (figure 1) est un porte-conteneurs intégral non gréé à double coque d'une capacité de 3424 EVP¹ avec les installations requises pour 198 conteneurs frigorifiques. Il est fait d'acier et comporte 7 cales à marchandises scellées par 13 panneaux d'écouille. La salle des machines et les quartiers d'équipage se trouvent 63,4 mètres devant la poupe. Le navire est propulsé par un moteur diesel de 24 500 kW qui entraîne directement l'hélice à un régime maximal de 95 tours/minute. Il est aussi équipé d'un propulseur d'étrave électrique de 900 kW.

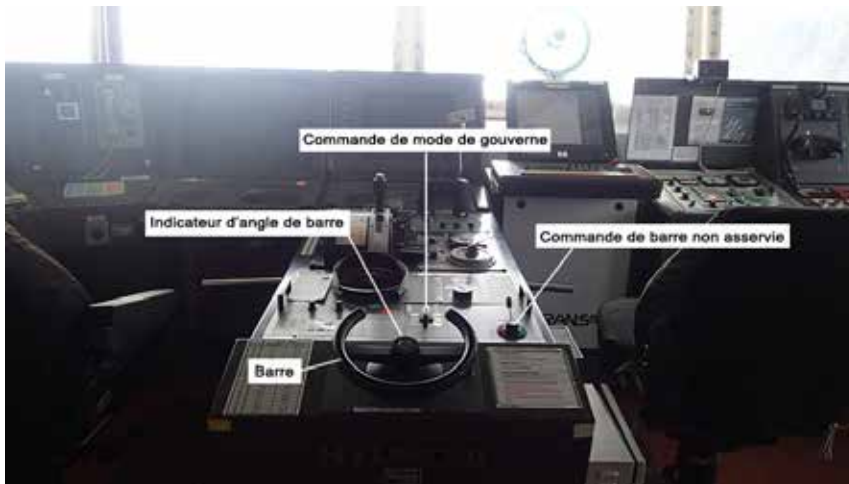
Figure 2. Poste de conduite

À bord du *MSC Monica*, la barre du poste de conduite du pupitre principal de la passerelle est utilisée pour gouverner lorsque le navire est en mode asservi. Devant la barre, un indicateur d'angle de barre (figure 2) affiche l'angle commandé de l'appareil à gouverner. Un indicateur d'angle de gouvernail à 3 faces installé au plafond, sur l'axe longitudinal de la passerelle de navigation, indique la position réelle du gouvernail (figure 3).

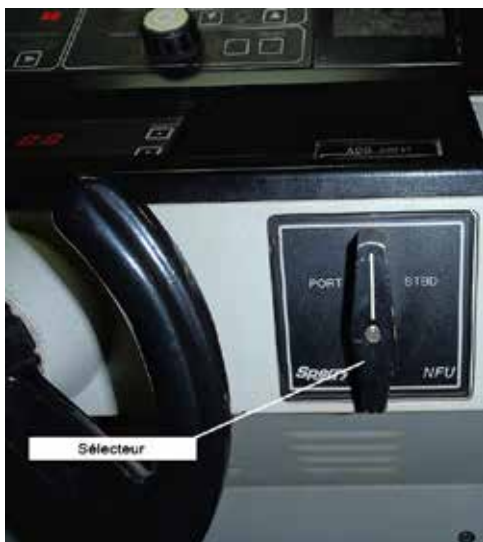
Figure 4. Commande de barre non asservie à sélecteur

sans rétroaction. En mode non asservi, on peut bouger la commande de barre vers la gauche ou vers la droite pour déplacer le gouvernail à bâbord ou à tribord, à l'aide d'un sélecteur ou d'une manette (figure 4 et figure 5), selon le modèle. Également selon le modèle, le déplacement de la commande de barre vers la gauche déplace le gouvernail soit à tribord, soit à bâbord. Dans ce mode, le timonier doit maintenir la commande de barre jusqu'à ce que le gouvernail atteigne l'angle voulu, puis la relâcher pour arrêter le mouvement du gouvernail. Si des forces extérieures ou d'autres conditions déportent le gouvernail de l'angle souhaité, le timonier doit repositionner manuellement le gouvernail à l'aide de la commande de barre.
