# RAPPORT D'ENQUÊTE MARITIME M16P0162

## Collision et naufrage

Remorqueurs *Albern* et *C.T. Titan*

24 mai 2016

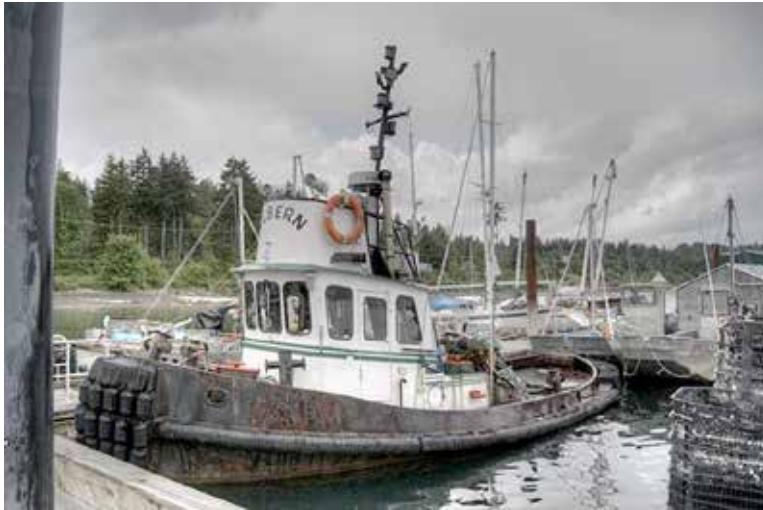
Figure 1. Le remorqueur *Albern* (Source : Katherine Bickford)

L'*Albern* était un remorqueur à coque en acier, à une seule hélice, à la proue en pointe et à la poupe arrondie (figure 1). Le pont principal comprenait un pavois, et la proue était munie de défenses pour la protéger durant les opérations comme la pousse et le débusquage de billes de bois. Vers l'avant du pont principal se trouvait une timonerie en aluminium surmontée d'une passerelle haute. Sous le pont principal, 3 cloisons transversales créaient 4 compartiments (à partir de la proue) : le coqueron avant, le gaillard d'avant, la salle des machines et la cambuse.

L'élan du *C.T. Titan* et la force du choc contre la hanche tribord de l'*Albern* ont fait chavirer ce dernier. L'*Albern* a ensuite sombré à cause de l'envahissement par le haut par diverses ouvertures non étanches et par l'écouille étanche avant, laissée ouverte alors que le navire avançait.

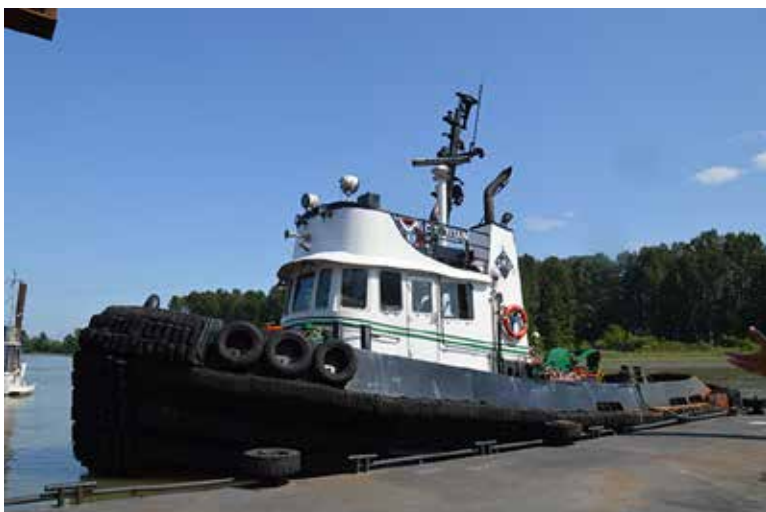
Figure 2. Le remorqueur *C.T. Titan*

Le *C.T. Titan* est un remorqueur à coque en acier, à 2 hélices, à la proue en pointe et à la poupe arrondie (figure 2). Le pont principal devant la timonerie comprend un pavois, et la proue est munie de défenses pour la protéger durant les opérations comme la pousse et le débusquage de billes de bois.

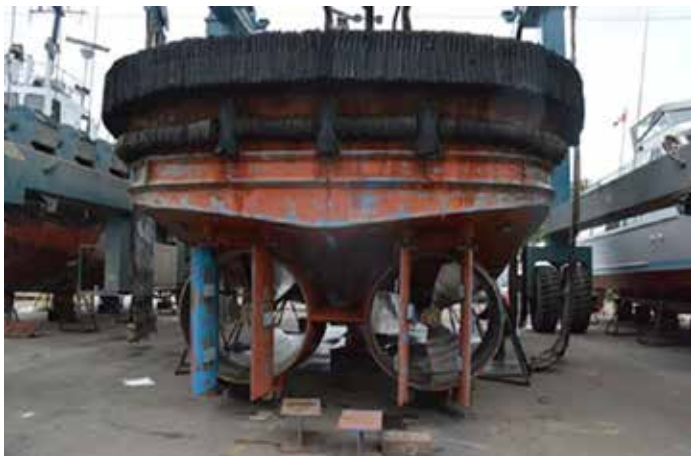
Figure 3. Gouvernails du *C.T. Titan*

Le boîtier de pilotage compte 2 jeux de gouvernes situées immédiatement derrière chaque hélice (figure 3). Ces 4 gouvernes fonctionnent de façon synchrone; par exemple, le déplacement à bâbord du boîtier de pilotage déplace les 4 gouvernails dans ce sens.

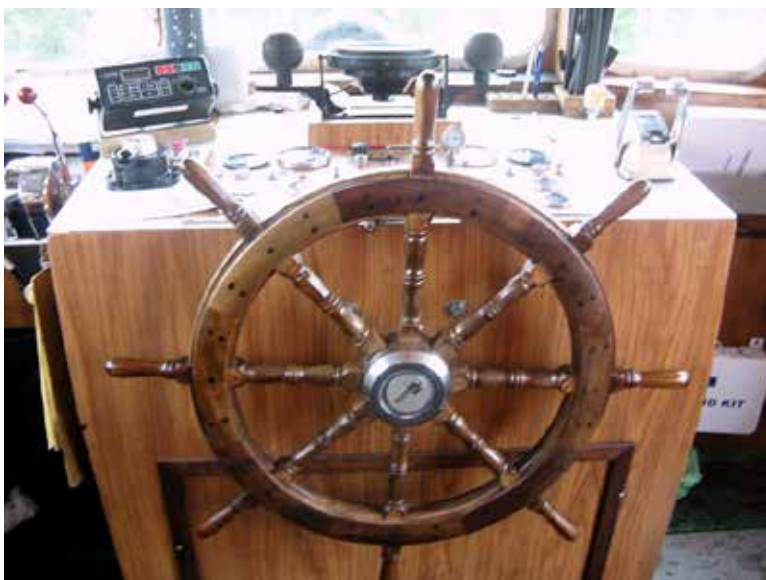
Figure 5. Poste de commande dans la timonerie du *C.T. Titan*

Le *C.T. Titan* compte 3 postes de commande de propulsion identiques. Ils sont situés dans la timonerie (figure 5), sur la passerelle haute et près du treuil de remorquage. Chaque poste comprend une roue de gouvernail et un bouton à-coup, et 2 manettes (figure 6) qui commandent individuellement le régime des moteurs principaux bâbord et tribord et le sens de rotation des arbres des hélices.

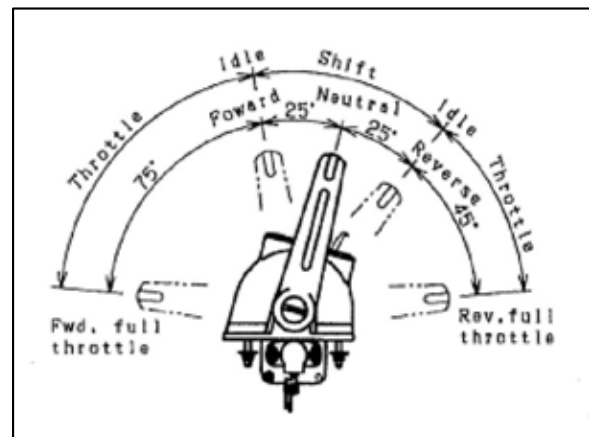
Figure 7. Vue latérale de la commande de propulsion (Source : manuel d'utilisation du système de commande électronique KE-4a)

Lorsque l'on place les manettes entre 0° et 25° en marche avant (*forward*) ou arrière (*reverse*), le navire est en régime neutre (*neutral*) au ralenti (*idle*) (figure 7). Des crans aux positions 0° et 25° donnent à l'opérateur une sensation tactile et l'aident à trouver facilement ces positions. Des voyants verts à côté de l'indicateur de neutre (N) sur la commande de propulsion s'allument lorsque l'on transfère la commande à un autre poste de commande de propulsion en laissant les manettes en position neutre (0°). Le déplacement des manettes de la commande active au-delà du cran de 25° en marche avant ou arrière embraye les moteurs à la position correspondante de la commande de vitesse (*throttle*), et le navire accélère en conséquence. Les voyants orange à côté des indicateurs de marche avant (F) et de marche arrière (R) de la commande de propulsion s'allument pour indiquer que le navire est en marche avant ou arrière, et se déplace dans un sens ou dans l'autre.
