# Rapport d'enquête sur la sécurité du transport ferroviaire R18D0020

## **COLLISION À UN PASSAGE À NIVEAU**

PNR RailWorks Quebec Inc.
Véhicule d'entretien PNR 728
Point milliaire 12,15, subdivision de Vaudreuil du Chemin de fer Canadien Pacifique
Beaconsfield (Québec)
13 février 2018

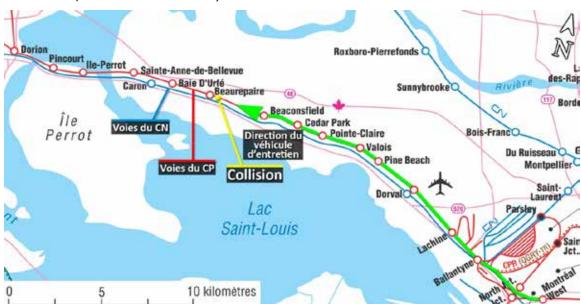
Figure 2. Secteur de la collision (Source : Association des chemins de fer du Canada, Atlas des chemins de fer canadiens, avec annotations du BST)

Vers 14 h 40, le VE roulait en direction ouest, à environ 20 mi/h, lorsqu'il s'est approché du PN public de l'avenue Woodland, à Beaconsfield (Québec), situé au point milliaire 12,15 (figure 2). Alors que le VE se trouvait à environ 200 pieds à l'est du PN, le contremaître a prévenu l'opérateur de l'approche d'un PN, comme il avait été convenu. Alors que le VE ralentissait, l'opérateur a aperçu des véhicules routiers en mouvement au PN. Il a appliqué le frein d'urgence et a abaissé le chasse-neige pour forcer la décélération du VE. Le VE n'a pas pu s'immobiliser avant le PN et a heurté la partie arrière d'une automobile.
